DIAGNÓSTICO TÉCNICO DI-11442
SUBDIRECCIÓN DE ANÁLISIS DE RIESGOS Y EFECTOS DE CAMBIO CLIMÁTICO
COORDINACIÓN DE ASISTENCIA TÉCNICA
RAD IDIGER 2018ER2560

DIRECCIÓN	Dirección peticionario: Calle 27 Sur No. 17 C – 08 Este Dirección UAECD Calle 26 Sur No. 17 D – 09 Este	ÁREA DIRECTA	100 m ² .				
DESARROLLO	Manantial	POBLACIÓN ATENDIDA	1				
UPZ	32 – San Blas.	FAMILIAS	1	ADULTOS	1	NIÑOS	0
LOCALIDAD	04 – San Cristóbal.	PREDIOS EVALUADOS	1				
CHIP	AAA0000MYJH	OFICIO REMISORIO	CR – 29562.

Estructural: Vivienda sin evidencia de daños en los elementos externos.

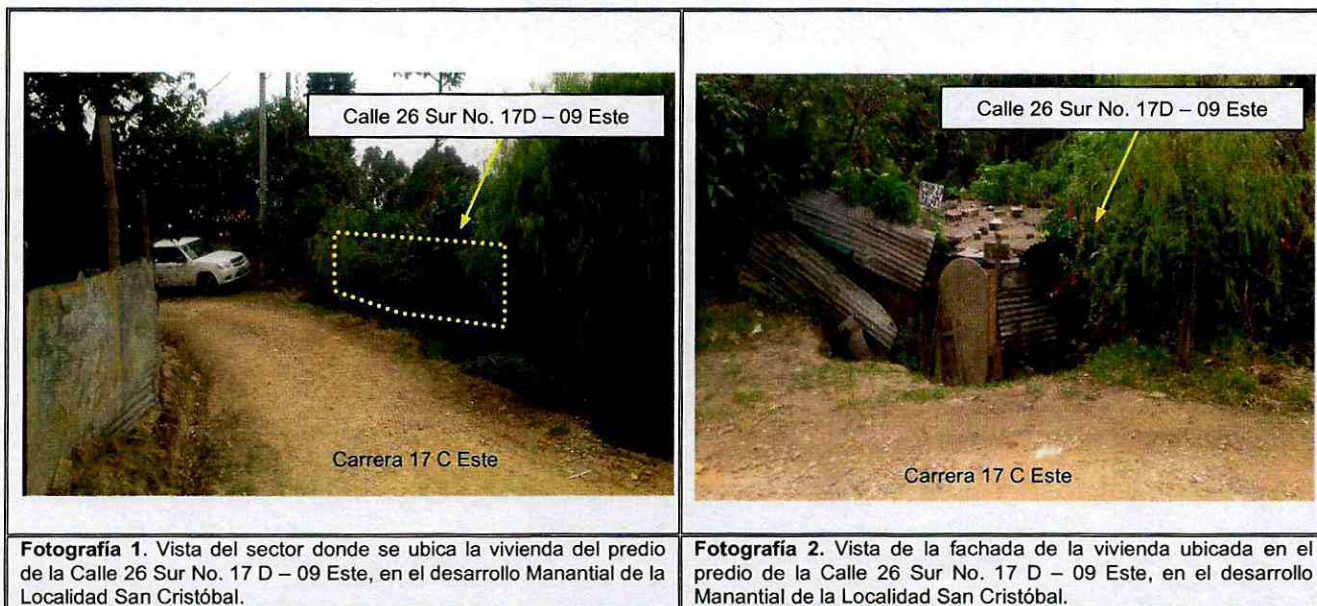
6. REGISTRO FOTOGRAFICO.

La vivienda donde habita la señora Ana Omaidá Sánchez se ubica al costado sur occidental del predio Calle 26 Sur No. 17 D – 09, por debajo de la rasante de la vía que da acceso a la misma y corresponde a una edificación de un nivel, con cerramientos en madera y cubierta liviana en tejas de zinc apoyadas sobre elementos de madera. Al momento de la inspección visual no fue posible ingreso a la mencionada vivienda ya que razones de salud la señora Ana Omaidá Sánchez no se encontraba en dicha vivienda. De acuerdo con lo observado desde el exterior, no se identificaron daños sobre los elementos de cerramiento y cubierta que conforman la vivienda en cuestión (*ver fotografías 1 y 2*).

Si bien sobre el terreno adyacente al predio en cuestión, no se identifican condiciones en el terreno que manifiesten la presencia de movimientos en masa al momento de la visita técnica, es posible la ocurrencia de estos, dada la condición de amenaza alta y riesgo alto no mitigable ante movimientos en masa definida en el Concepto Técnico CT-5002 para el desarrollo Manantial.

- Al momento de la inspección visual, no se identifican condiciones en el terreno donde se emplaza la vivienda localizada en el predio de la Calle 26 Sur No. 17 D – 09 Este, en el desarrollo Manantial de la Localidad San Cristóbal que indiquen la presencia de un movimiento en masa; no obstante, es posible que con el paso del tiempo se desarrollen condiciones sobre el terreno que favorezcan la ocurrencia de movimientos en masa, lo anterior en concordancia con la categorización de amenaza alta y riesgo alto no mitigable definido por el Concepto Técnico CT-5002 para el predio evaluado.

- A la Caja de Vivienda Popular – CVP, desde sus respectivas competencias adelantar las gestiones a las que haya lugar con el propósito de verificar el estado del proceso de reasentamiento de la y/o las familias incluidas al programa de reasentamiento de familias que se encuentran en condiciones de alto riesgo en el Distrito Capital, en la modalidad de reubicación de acuerdo con lo estipulado en el Decreto 255 del 12 de Junio de 2013, para el predio de la Calle 26 Sur No. 17 D – 09 Este, en el Desarrollo Manantial de la Localidad San Cristóbal, teniendo en cuenta un análisis de titularidad de predios y así definir las familias beneficiarias de dicho programa de reasentamiento, toda vez que en la actualidad en el predio en cuestión habita la señora Ana Omaidá Sánchez quien manifiesta sea incluida en dicho programa. De los resultados obtenidos informar al peticionario.
