DIAGNÓSTICO TÉCNICO DI - 11444
SUBDIRECCIÓN DE ANÁLISIS DE RIESGOS Y EFECTOS DE CAMBIO CLIMÁTICO
ASISTENCIA TÉCNICA
Evento SIRE No. 4868221

PREDIO	Carerra 11A No. 27A-07 Sur	ÁREA DIRECTA		400 m ²	
SECTOR CATASTRAL	Sosiego	POBLACIÓN ATENDIDA		0	
UPZ	36 – San José	FAMILIAS	0	ADULTOS	0
LOCALIDAD	18 – Rafael Uribe Uribe	PREDIOS EVALUADOS		1	
CHIP	AAA0007OZSK	OFICIO REMISORIO		CR-29569

Estructural – Daño Severo

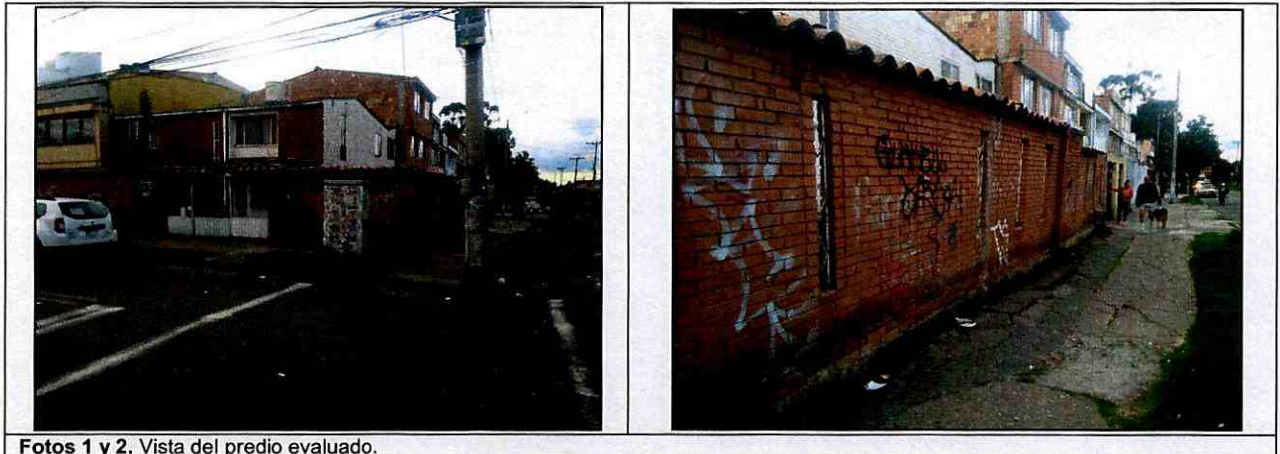
En el predio en mención, se emplaza una vivienda de dos niveles en mampostería sin refuerzo, con placa de entrepiso en concreto reforzado (Foto 1). En la parte exterior, en el sector del antejardín, se identifica un muro de cerramiento con altura cercana a los 2.20 metros, construido en mampostería reforzada por machones (en mampostería), con terminación en tejas de barro; el cual presenta agrietamientos de 1 centímetro de abertura en longitudes cercanas a 2 metros, pérdida de verticalidad y desprendimientos en algunos sectores de las tejas de barro; daños que pudieren ser indicio del colapso parcial y/o total del mismo sobre el antejardín o el sendero peatonal adyacente al mismo (Foto 2, 3 y 4).

Fotos 1 y 2. Vista del predio evaluado.

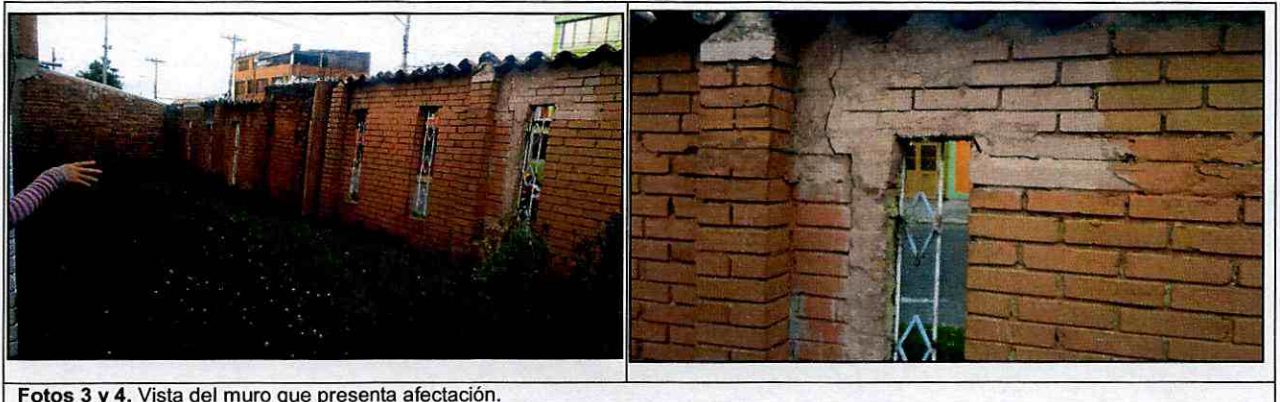
Entre las posibles causas por las que se están presentando los daños evidenciados en el muro de cerramiento del predio evaluado se encuentra la falta de reforzamiento en el mismo sumado a la falta de mantenimiento.

Fotos 3 y 4. Vista del muro que presenta afectación.

- La transitabilidad y funcionalidad del antejardín y el sendero peatonal localizado al costado norte del predio de la Carrera 11A No. 27A-07 Sur, en el Sector Catastral Sosiego de la Localidad de Rafael Uribe Uribe, se encuentran comprometidas en la actualidad por la posibilidad de colapso parcial y/o total del muro de cerramiento; por los daños que se evidencian en el mismo.

- A la Alcaldía Local de Rafael Uribe Uribe, de acuerdo a sus competencias garantizar la restricción de uso del sendero peatonal localizado al costado norte del predio de la Carrera 11A No. 27A-07 Sur, en el Sector Catastral Sosiego de la Localidad de Rafael Uribe Uribe., hasta tanto se garanticen las condiciones de estabilidad del muro de cerramiento que presenta riesgo de colapso.

- Al responsable y/o responsables del predio de la Carrera 11A No. 27A-07 Sur, en el Sector Catastral Sosiego de la Localidad de Rafael Uribe Uribe, acoger la recomendación de restricción de uso de la zona de antejardín localizada al costado norte del predio de la Carrera 11A No. 27A-07 Sur, en el Sector Catastral Sosiego de la Localidad de Rafael Uribe Uribe, hasta tanto se garanticen las condiciones de estabilidad del muro de cerramiento que presenta riesgo de colapso

- Al responsable y/o responsables del predio de la Carrera 11A No. 27A-07 Sur, en el Sector Catastral Sosiego de la Localidad de Rafael Uribe Uribe, implementar las medidas necesarias que garanticen las

condiciones de estabilidad del muro de cerramiento evaluado (en su totalidad), esto con el fin de salvaguardar la integridad de los habitantes, vecinos y transeúntes del sector.
