DIAGNÓSTICO TÉCNICO DI-11447
SUBDIRECCIÓN DE ANÁLISIS DE RIESGOS Y EFECTOS DE CAMBIO CLIMÁTICO
COORDINACIÓN DE ASISTENCIA TÉCNICA
RAD IDIGER 2018ER2221

Estructural: Deterioro por falta de mantenimiento

El predio de la Calle 64 No. 121 – 60, se localiza en el Sector Catastral Engativá Zona Urbana de la Localidad Engativá y de acuerdo con el Plano del Plan de Ordenamiento Territorial de Bogotá - POT (Decreto 190 de 2004, por el cual se compilan los decretos 619 de 2000 y 469 de 2003), no presenta categorización de amenaza por movimientos en masa e inundación.

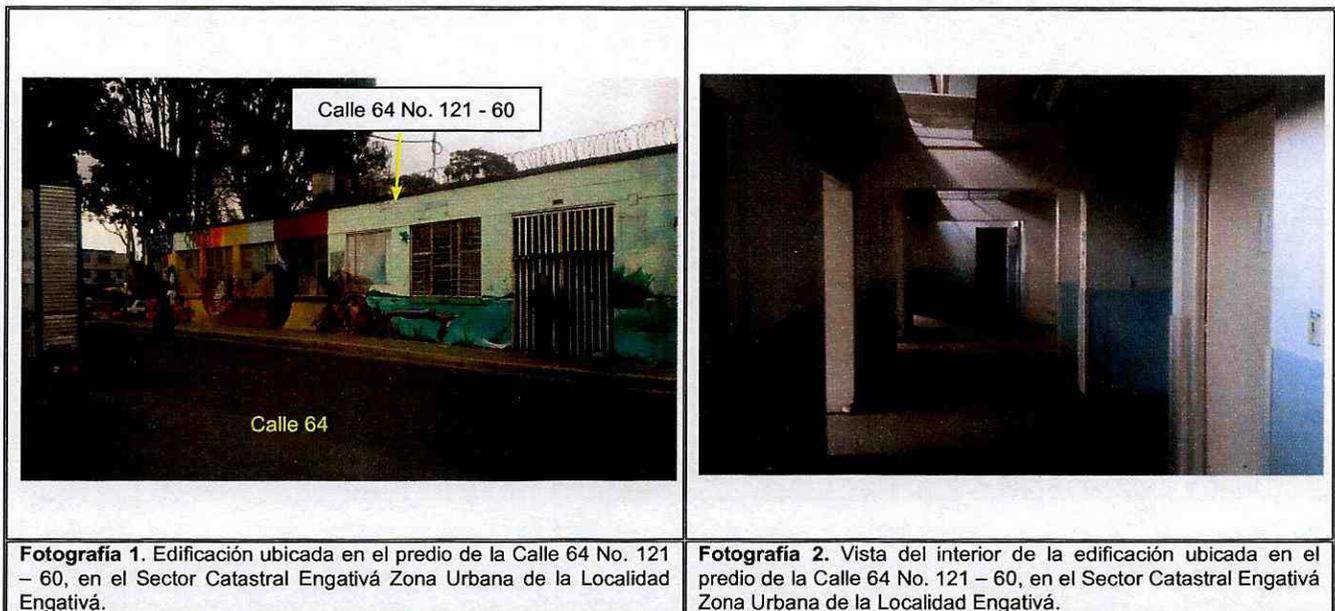
El sector donde se ubica el predio de la Calle 64 No. 121 – 60, corresponde a una zona relativamente plana, consolidada urbanísticamente, con vías de acceso vehicular pavimentadas (*ver fotografía 1*).

En el predio mencionado denominado Antigua Unidad de Urgencias EMAUS, se ubica una edificación de un (1) nivel (*ver fotografías 1 y 2*), construida en mampostería de carga sin confinamiento, con placa de contrapiso en concreto recubierta de losetas cerámicas y cubierta en tejas de fibrocemento apoyadas sobre correas de madera. Al momento de la visita técnica se identifica que algunos espacios se usan para almacenamiento de documentación (*ver fotografía 3*). Sobre la gran mayoría de los muros divisorios y de cerramiento se observa marcas de humedad y deterioro de los acabados (*ver fotografías 4 a 6*). Algunas tejas de la cubierta presentan desajustes y roturas (*ver fotografías 7 y 8*). En el cielo raso se identifica deterioro, humedad y pérdida de las plaquetas que lo conforman (*ver fotografías 9 a 11*). En dos cuartos del costado occidental, los cuales cuentan con un área cercana a los 14 m², se identifica un alto grado de deterioro del cielo raso, el cual está conformado por esterilla de guadua recubierta con mortero (*ver fotografía 12*). La edificación no manifiesta patologías estructurales tales como fisuras, grietas, deformaciones y/o pérdida de verticalidad sobre los muros que conforman la edificación.

Es posible que las afectaciones observadas en la Antigua Unidad de Urgencias EMAUS, se encuentren relacionadas con la carencia de mejoramiento y mantenimiento de la edificación.

- A la Subred Integrada de Servicios de Salud Norte E.S.E., desarrollar las gestiones que conduzcan al mantenimiento, mejoramiento y/o reforzamiento de la edificación ubicada en el predio de la Calle 64 No. 121 – 60, en el Sector Catastral Engativá Zona Urbana de la Localidad Engativá, con el acompañamiento de personal idóneo, garantizando que se cumplan los requerimientos establecidos en la Ley 400 de 1997 en el Decreto No. 926 del 19 de marzo de 2010, Reglamento Colombiano de Construcción Sismo Resistente NSR-10, de acuerdo con la normatividad vigente, lo anterior con el propósito de garantizar durante la vida útil de la estructura, las condiciones adecuadas para su uso.

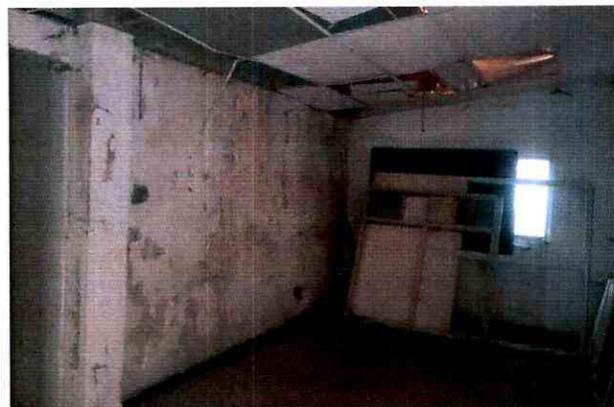
Fotografía 4. Deterioro en muros y cielo raso de la edificación ubicada en el predio de la Calle 64 No. 121 – 60, en el Sector Catastral Engativá Zona Urbana de la Localidad Engativá.

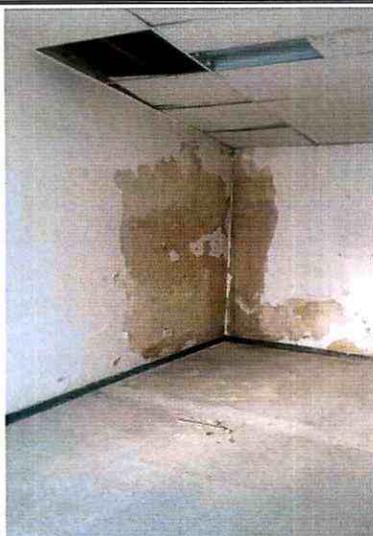
Fotografía 5. Deterioro en muros de la edificación ubicada en el predio de la Calle 64 No. 121 – 60, en el Sector Catastral Engativá Zona Urbana de la Localidad Engativá.

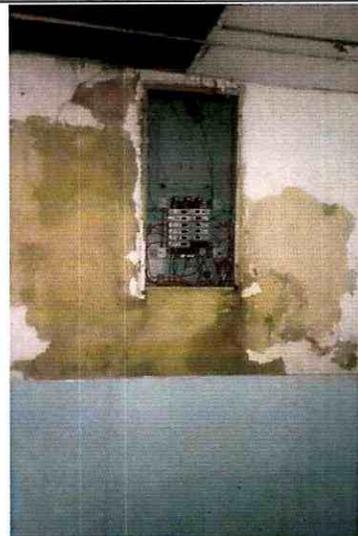
Fotografía 6. Deterioro en muros de la edificación ubicada en el predio de la Calle 64 No. 121 – 60, en el Sector Catastral Engativá Zona Urbana de la Localidad Engativá.

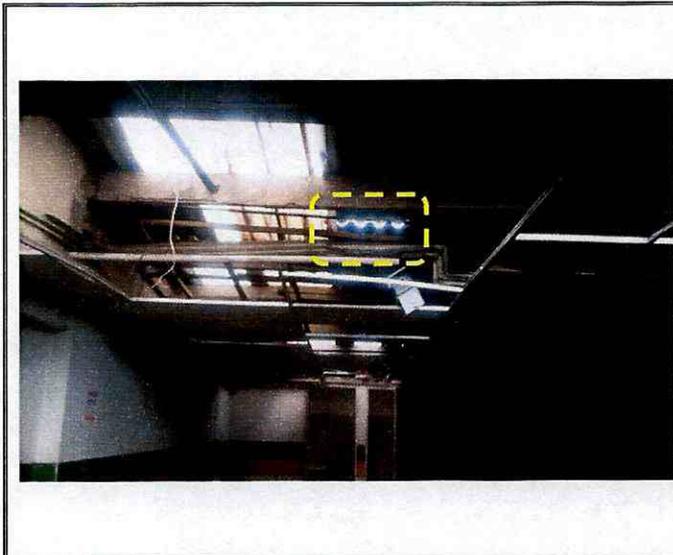
Fotografía 7. Desajustes y roturas en la cubierta de la edificación ubicada en el predio de la Calle 64 No. 121 – 60, en el Sector Catastral Engativá Zona Urbana de la Localidad Engativá.

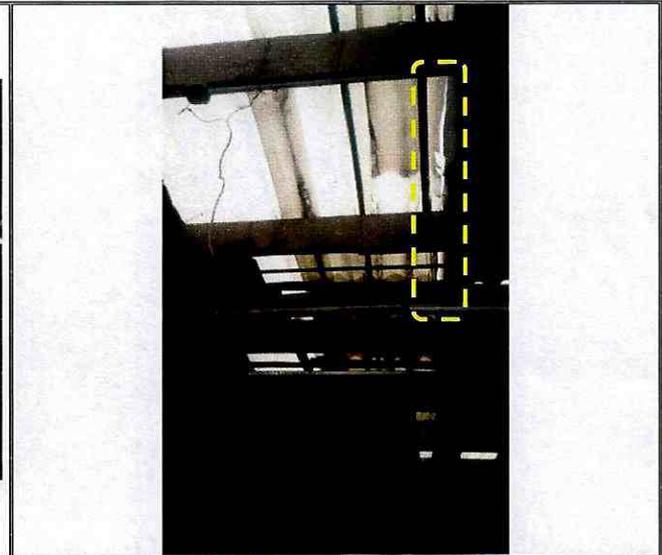
Fotografía 8. Desajustes y roturas en la cubierta de la edificación ubicada en el predio de la Calle 64 No. 121 – 60, en el Sector Catastral Engativá Zona Urbana de la Localidad Engativá.

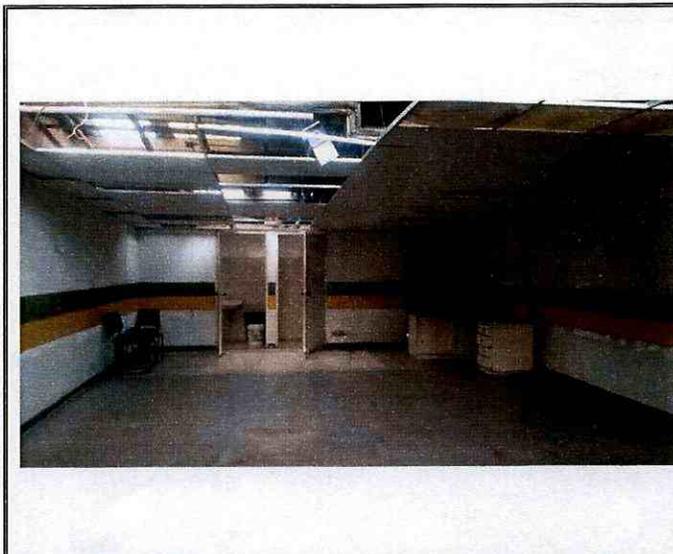
Fotografía 9. Pérdida de plaquetas que conforman el cielo raso de la edificación ubicada en el predio de la Calle 64 No. 121 – 60, en el Sector Catastral Engativá Zona Urbana de la Localidad Engativá.

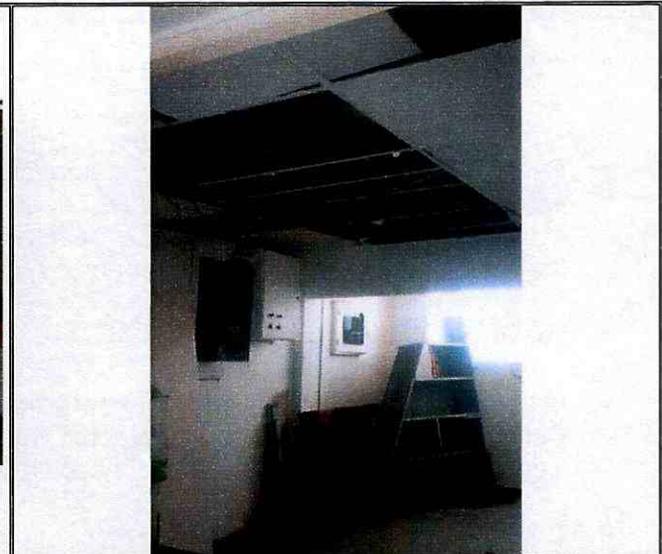
Fotografía 10. Pérdida de plaquetas que conforman el cielo raso de la edificación ubicada en el predio de la Calle 64 No. 121 – 60, en el Sector Catastral Engativá Zona Urbana de la Localidad Engativá.

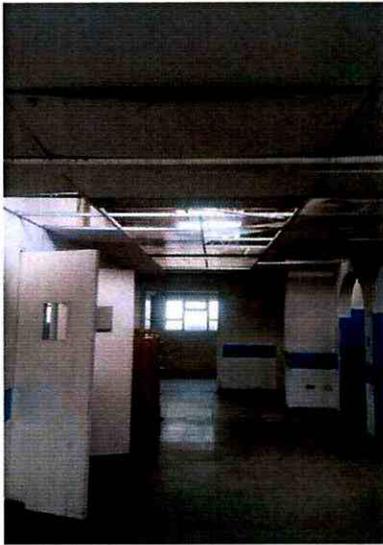
Fotografía 11. Pérdida de plaquetas que conforman el cielo raso de la edificación ubicada en el predio de la Calle 64 No. 121 – 60, en el Sector Catastral Engativá Zona Urbana de la Localidad Engativá.

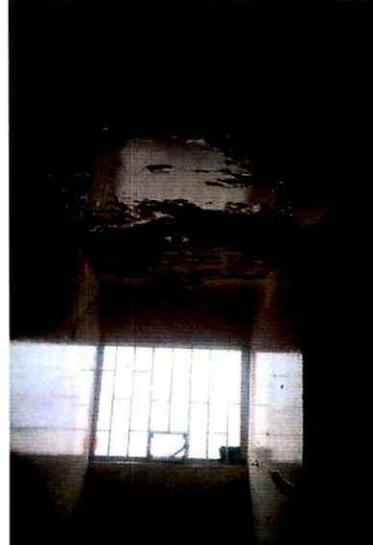
Fotografía 12. Deterioro en cielo raso (esterilla de guadua y mortero de recubrimiento) de dos cuartos del costado occidental de la edificación ubicada en el predio de la Calle 64 No. 121 – 60, en el Sector Catastral Engativá Zona Urbana de la Localidad Engativá.
