**DIAGNÓSTICO TÉCNICO DI-11451**  
**SUBDIRECCIÓN DE ANÁLISIS DE RIESGOS Y EFECTOS DE CAMBIO CLIMÁTICO**  
**COORDINACIÓN DE ASISTENCIA TÉCNICA**  
**EVENTO SIRE 4882368**

**Tipo de Evento:** Daños estructurales

**Subtipo de Evento:** Obra aledaña

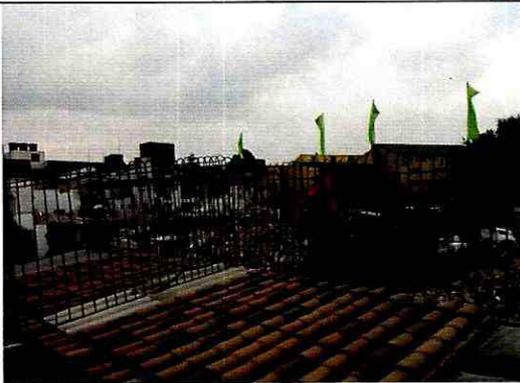
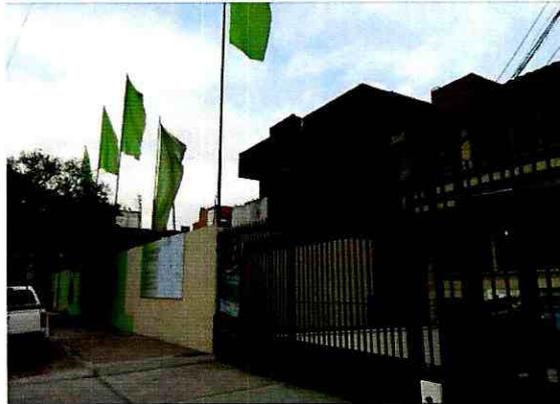
DESCRIPCIÓN	REGISTRO FOTOGRÁFICO
<p><b>1. Carrera 50 No. 57 B – 80/84/88/94</b></p> <p>En el mencionado predio se desarrolla un proyecto, la cual al parecer contemplará 4 niveles y 2 sótanos. Al momento de la visita técnica se identifica que el proyecto se encuentra en etapa de demolición de las viviendas que allí se ubicaban.</p> <p>Aún no se inician labores de excavación.</p> <p>La comunidad manifiesta que no se cuentan con elementos de protección para las viviendas aledañas, tipo poli sombras o lonas para evitar que caigan escombros desde la obra aledaña al interior de sus predios.</p>

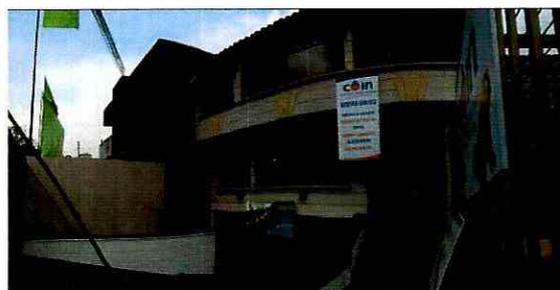
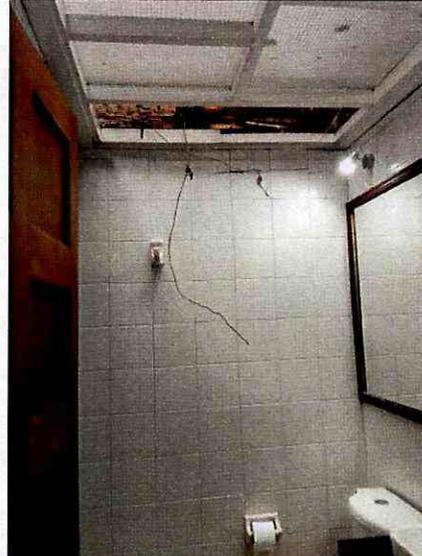
<p><b>2. Carrera 50 No. 57 B – 74</b></p> <p>Ubicada al costado sur de la obra.</p> <p>Edificación de 2 niveles de uso comercial y residencial, construida posiblemente en mampostería confinada con placas de entrepiso en concreto reforzado y cubierta en tejas de barro.</p> <p>Se observa colapso de elementos que conforman el cielo raso en uno de los baños del segundo nivel, y la caída de escombros al interior del mismo, al parecer por los trabajos de demolición que se adelantan en la actualidad, situación que con base en la inspección visual no es posible precisar.</p> <p>Si bien se identifica una fisura en el baño, no se</p>

evidencian en la actualidad patologías estructurales tales como hundimientos, asentamientos o grietas que puedan indicar un compromiso en la habitabilidad o estabilidad estructural.

Verificar las actas de vecindad a fin de constatar las condiciones de la vivienda emplazada en la Carrera 50 No. 57 B - 74, en el Sector Catastral Nicolás de Federmán de la Localidad de Teusaquillo, antes de iniciadas las obras y compararlas con las condiciones actuales, para poder establecer si se presentaron afectaciones durante la ejecución del proyecto; en caso afirmativo implementar las acciones necesarias, que garanticen llevar dichas edificaciones mínimo a las condiciones de estabilidad y funcionalidad que tenían antes de iniciadas las labores en obra, acciones que deberán implementarse con el apoyo de personal idóneo, garantizando que se cumplan los requerimientos establecidos en la normatividad vigente, para lo cual se deben tramitar los permisos y licencias respectivos.

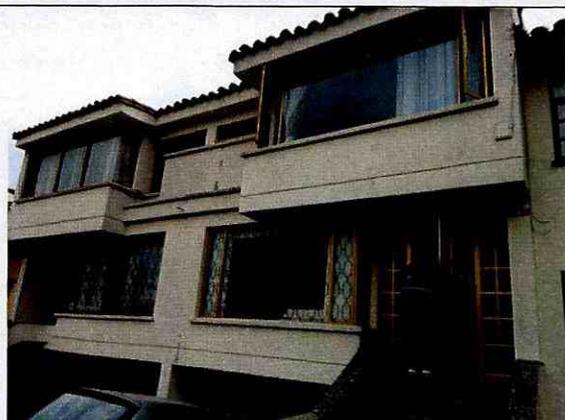
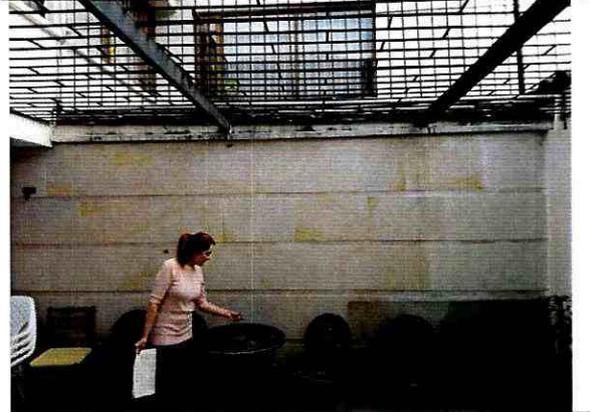
### 4. Carrera 47 No. 58 - 69

Se observa caída de escombros al interior del mismo, al parecer por los trabajos de demolición que se adelantan en la actualidad, situación que con base en la inspección visual no es posible precisar.

No se evidencian en la actualidad patologías

estructurales tales como hundimientos, asentamientos o grietas que puedan indicar un compromiso en la habitabilidad o estabilidad estructural.
