**DIAGNÓSTICO TÉCNICO DI-11453**  
**SUBDIRECCIÓN DE ANÁLISIS DE RIESGOS Y EFECTOS DE CAMBIO CLIMÁTICO**  
**COORDINACIÓN DE ASISTENCIA TÉCNICA**  
**EVENTO SIRE 4882835**

<b>DIRECCIÓN</b>	Carrera 94A No 75 B - 04 Apto 501	<b>ÁREA DIRECTA</b>				150 m <sup>2</sup>	
<b>SECTOR CATASTRAL</b>	Paris	<b>POBLACIÓN ATENDIDA</b>				5	
<b>UPZ</b>	30 – Boyacá Real	<b>FAMILIAS</b>	2	<b>ADULTOS</b>	5	<b>NIÑOS</b>	0
<b>LOCALIDAD</b>	10 – Engativá.	<b>PREDIOS EVALUADOS</b>				1	
<b>CHIP</b>	-	<b>OFICIO REMISORIO</b>				CR-29586

**Tipo de Evento:** Daños Estructurales.

**Subtipo de Evento:** Asentamientos Diferenciales

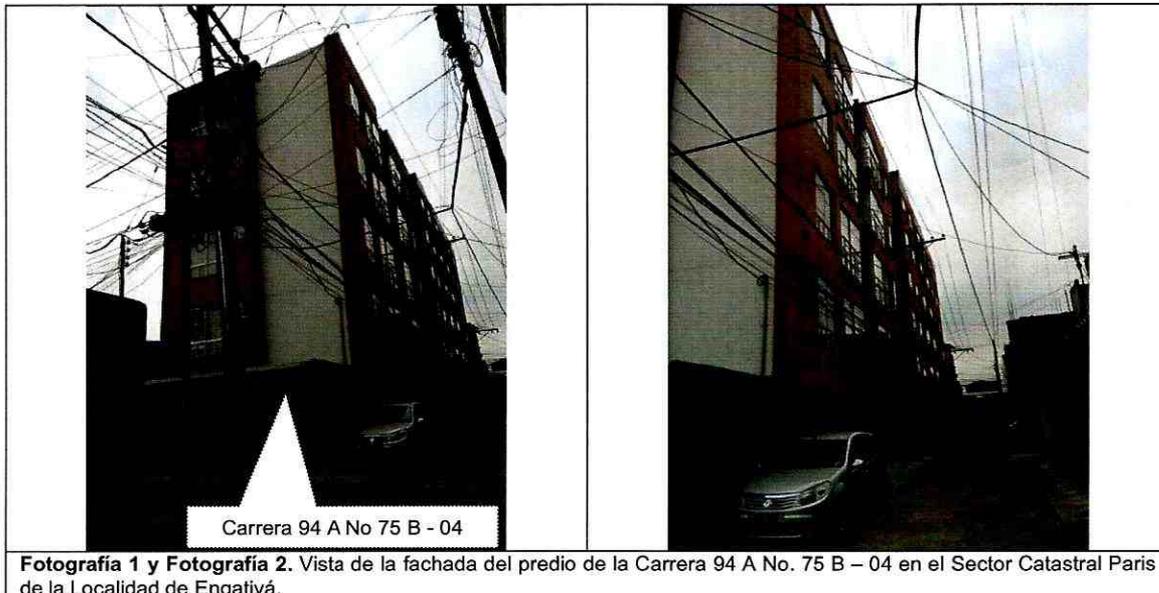
En atención al evento SIRE 4882835, personal del Instituto Distrital de Gestión de Riesgos y Cambio Climático IDIGER, realizó visita técnica el día 22 de Febrero de 2018, al predio de la Carrera 94 A No. 75 B - 04 en el Sector Catastral Paris de la Localidad de Engativá, encontrando una zona relativamente plana, consolidada urbanísticamente y con vías de acceso vehicular pavimentadas, donde no se identificaron afectaciones en el terreno de carácter local y/o general que pudiesen comprometer la estabilidad de la infraestructura pública y privada del sector (Ver fotografía 1).

En el predio se emplaza una torre de cinco (5) pisos en altura, construido en sistema de muros de carga y placas de entrepiso en concreto, ocupando un área aproximada en planta de 150 m<sup>2</sup>; La torre a su vez está conformada por unidades habitacionales de propiedad privada dispuestas para uso residencial (Ver fotografía 2).

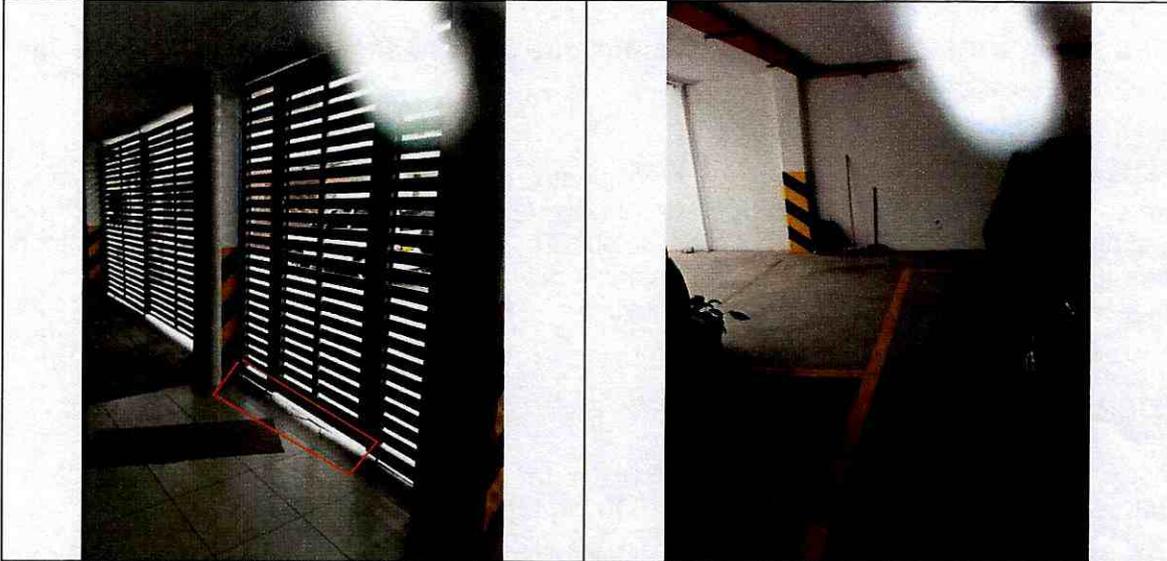
Se identificó un leve asentamiento diferencial hacia el costado sur occidental del predio, que ha generado la pérdida de verticalidad con respecto a edificios contiguos, haciéndose más evidente la inclinación en la parte más alta de la edificación. Se evidencian hundimiento leve

en la placa de piso en el primer piso, así como fisuras en los muros de mampostería perimetrales del edificio (Ver fotografías 3 y 4).

**Fotografía 3 y Fotografía 4.** Vista de daños en placa de piso en el primer nivel de la edificación de la Carrera 94 A No. 75 B – 04 en el Sector Catastral Paris de la Localidad de Engativá.

- A la Administración de la edificación de la Carrera 94 A No. 75 B – 04, en el Sector Catastral Paris de la Localidad de Engativá, si desea conocer las causas de las patologías evidenciadas, realizar un estudio de patología, vulnerabilidad y de ser necesario posible reforzamiento, y acoger e implementar las recomendaciones derivadas de éste con el objeto de garantizar la estabilidad global y habitabilidad de la edificación durante su vida útil.

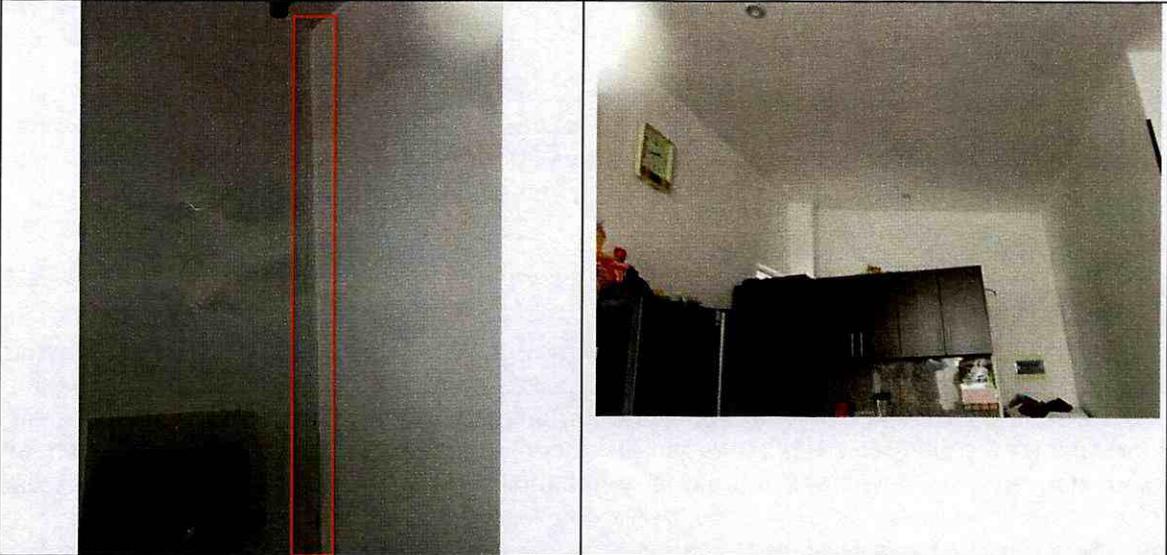
Se adelantó una inspección visual en el apartamento 501 del conjunto residencial en compañía de la Responsable del predio. Se evaluaron los daños en los elementos que conforman la estructura de soporte de la edificación que pudieran incidir en la estabilidad global de la misma, así como en otros elementos (no estructurales y/o arquitectónicos) que pudieran representar riesgo para la vida y seguridad de los ocupantes y/o transeúntes. Se identifican fisuras casi imperceptibles en muros, pero no se identifican otras patologías como hundimientos o agrietamientos que puedan indicar compromiso en la estabilidad global de la edificación. En el apartamento 402 del mismo edificio, se identifican algunas fisuras que no comprometen la habitabilidad ni estabilidad global de la edificación (Ver Fotografías 5 y 6).

**Fotografía 5 y Fotografía 6.** Vista del interior del apartamento 402 (izquierda) y 501 (derecha) de la Carrera 94 A No. 75 B – 04 en el Sector Catastral Paris de la Localidad de Engativá.
