DIAGNÓSTICO TÉCNICO DI - 11457
SUBDIRECCIÓN DE ANÁLISIS DE RIESGOS Y EFECTOS DE CAMBIO CLIMÁTICO
COORDINACIÓN DE ASISTENCIA TÉCNICA
RADICADO IDIGER 2018ER2611

DIRECCIÓN	Transversal 49F No 69-73 Sur	ÁREA DIRECTA	472m ²		
BARRIO	Jerusalen Santa Rosita Las Vegas	POBLACIÓN ATENDIDA	28		
UPZ	69-Ismael Perdomo	FAMILIAS	6	ADULTOS	15
LOCALIDAD	19-Ciudad Bolívar	PREDIOS EVALUADOS	5		
CHIP APROXIMADO	AAA0019YCPP	OFICIO REMISORIO	CR-29953

MOVIMIENTO EN MASA: Desprendimientos menores de material

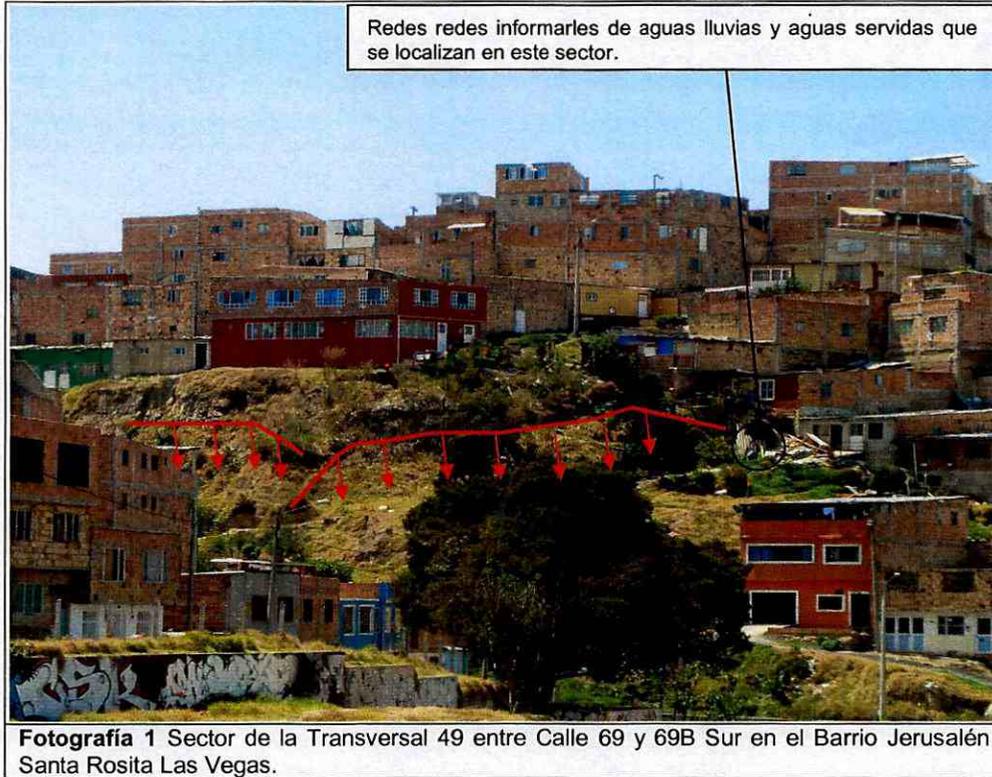
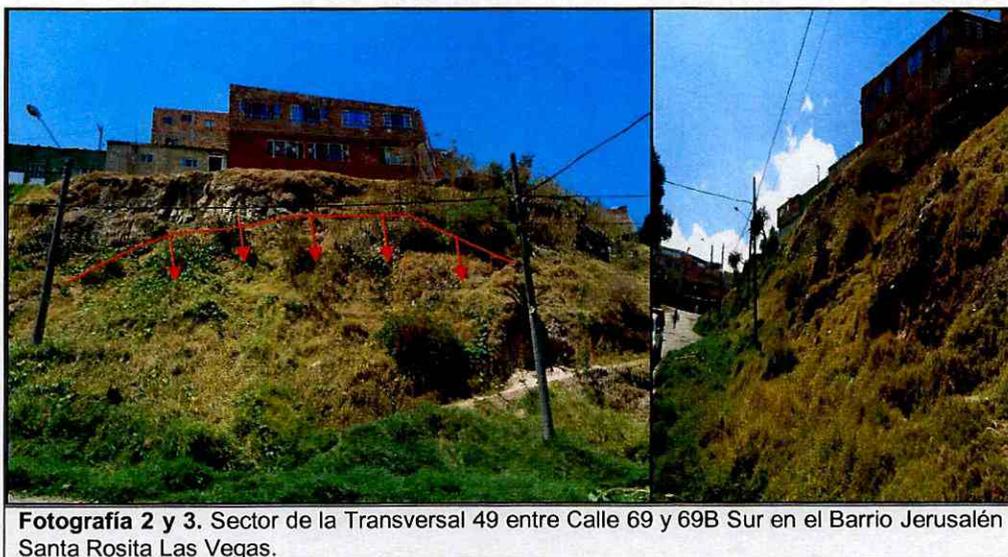
En el sector se encuentra un talud de aproximadamente 10m-15m de altura, conformado por una zona de rellenos que seguramente fueron depositados sobre un antiguo escarpe rocoso, en donde se observa la carencia de sistemas para dar manejo a las aguas de escorrentía superficial y subsuperficial sumado al deterioro que presenta las redes de aguas lluvias y redes de alcantarillado, ya que se observan que dichas redes presenta colapsos parciales y las aguas discurren libremente sobre el talud, lo que genera deterioro del mismo.

Adicional a esto, sobre la ladera se observan procesos erosivos y meteorización menores asociados a la carencia de sistemas para dar manejo a las aguas de escorrentía, a la pendiente fuerte que presenta la ladera y depósitos de rellenos antrópicos en la misma.

Entre las posibles causas, se encuentra la carencia de obras de control y manejo del drenaje sobre el área del talud, lo cual hace que aumenten los flujos de aguas de escorrentía ladera abajo, los cortes realizados para la adecuación de las viviendas ya que no presentan obras de protección ni de contención.

- A la Empresa de Acueducto y Alcantarillado de Bogotá - EAB, desde su competencia, adelantar las acciones administrativas tendientes a realizar la reparación y/o mantenimiento de las redes de acueducto y alcantarillado del sector de la Transversal 49 F con Calle 69 Sur en el Barrio Jerusalén Santa Rosita Las Vegas, con el fin de garantizar el adecuado funcionamiento de las mismas y descartar y/o evitar la posible presencia de fugas en dichas redes producto del desempate y/o rupturas de las mismas.
- Se recomienda que tanto para las zonas de amenaza media como alta se adelanten obras de protección contra los agentes erosivos de modo tal que se evite que continúe el deterioro de la ladera.

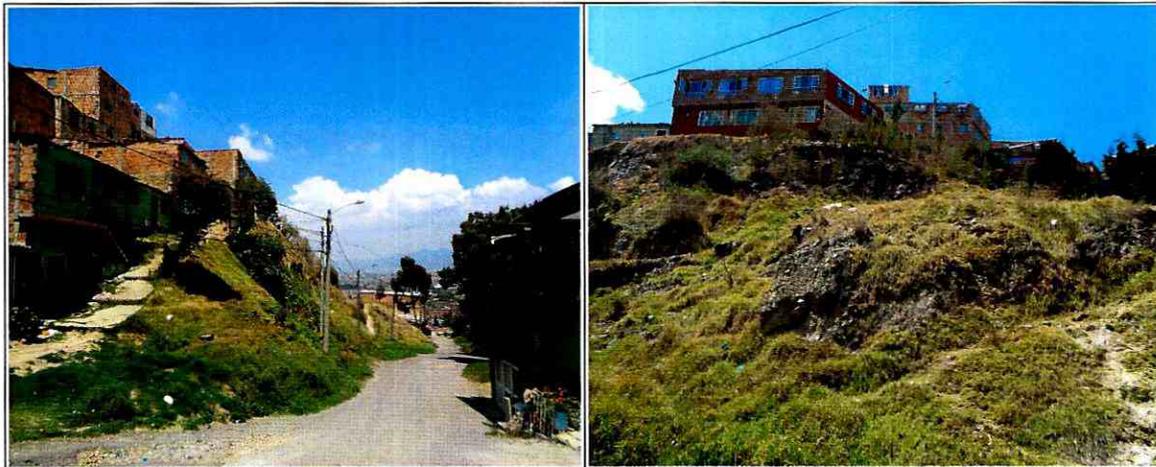
Fotografía 4 y 5. Sector de la Transversal 49 entre Calle 69 y 69B Sur en el Barrio Jerusalén Santa Rosita Las Vegas.
