DIAGNÓSTICO TÉCNICO DI -11458
SUBDIRECCIÓN DE ANÁLISIS DE RIESGOS Y EFECTOS DE CAMBIO CLIMÁTICO
COORDINACIÓN DE ASISTENCIA TÉCNICA
RADICADO IDIGER 2018ER1346

SECTOR EVALUADO	Carrera 91 N° 133-20 Calle 134 Bis N° 89 A - 05	ÁREA DIRECTA	1.5 Ha		
SECTOR CATASTRAL	Altos de Chosica	POBLACIÓN ATENDIDA	45		
UPZ	28- El Rincón	FAMILIAS	15	ADULTOS	30
LOCALIDAD	11- Suba	PREDIOS EVALUADOS	2		
CHIP	AAA0185NURJ	OFICIO REMISORIO	CR-29599

Estructural – Falta de mantenimiento y mejoramiento – Daño Moderado

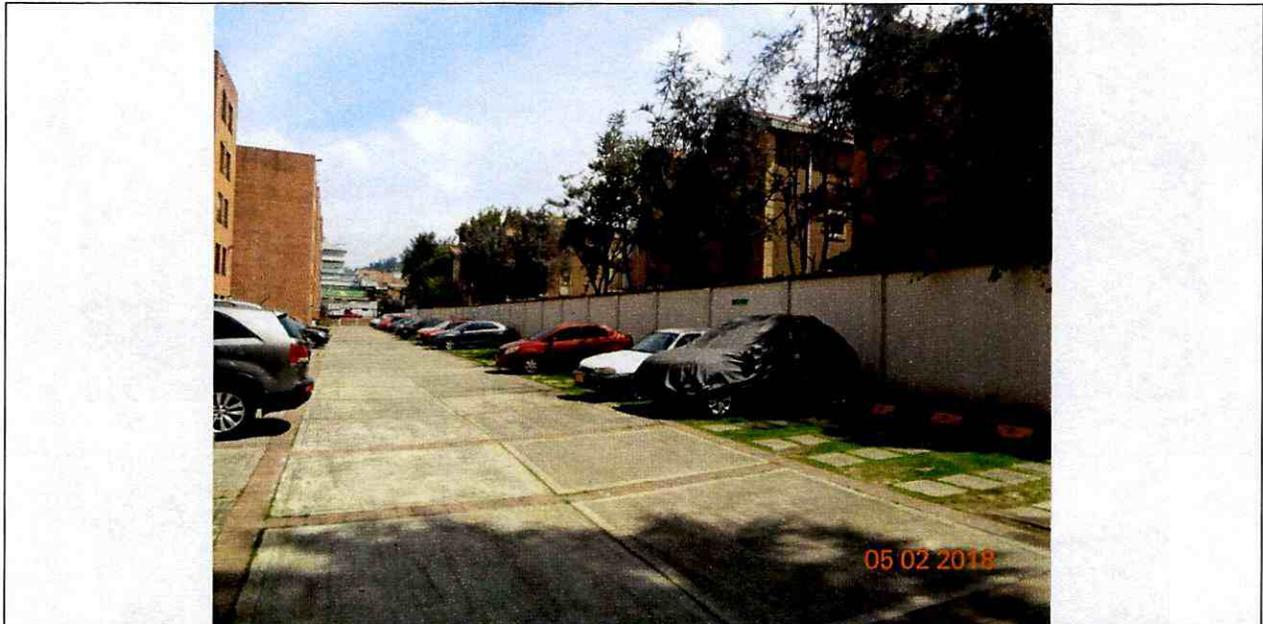
Foto 1. Vista del muro permietra entre los predios de la Carrera 91 N° 133-20 y Calle 134 Bis N° 89 A – 05 de la Localidad de Suba.

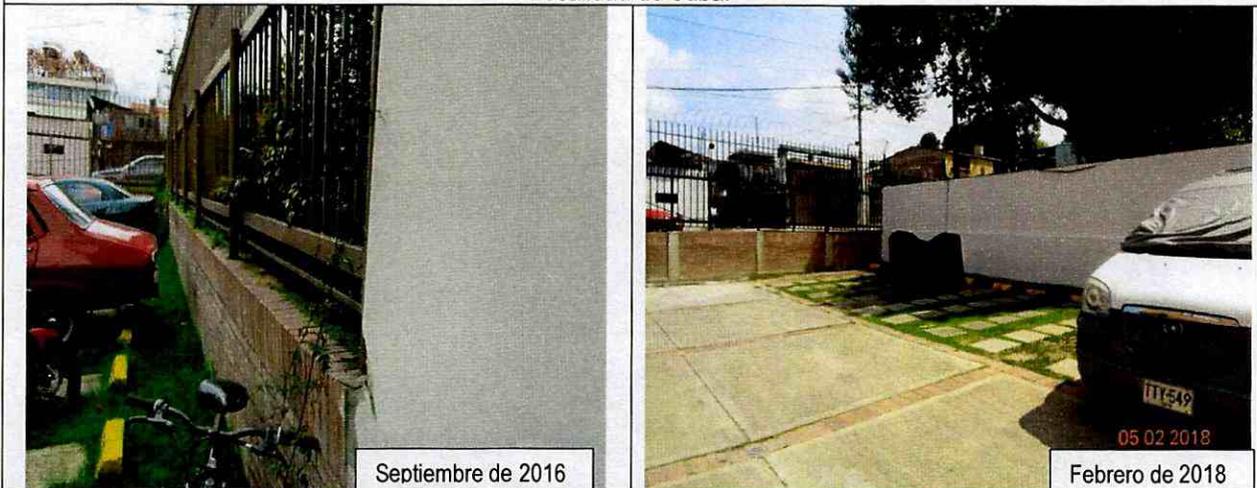
Como medida de delimitación de los predios, existe un muro perimetral de 95m de largo y 3 m de alto en mampostería parcialmente confinada. A la fecha se observa que la sección del muro ubicado al costado norte, fue retirado, por lo que se realiza la construcción de un muro en mampostería parcialmente-confinada y que en la actualidad no presenta fisuras ni grietas, pero si se observa que en la junta de dilatación, existe una abertura con desprendimiento de mampuesto, posiblemente asociado a la deficiencia en la construcción, situación que con base en la inspección visual no es posible precisar. Lo restante del muro no presenta un avance en los daños identificados mediante el CAR-2739.

Foto 2 y 3. Vista del muro permietral entre los predios de la Carrera 91 N° 133-20 y Calle 134 Bis N° 89 A – 05 de la Localidad de Suba.

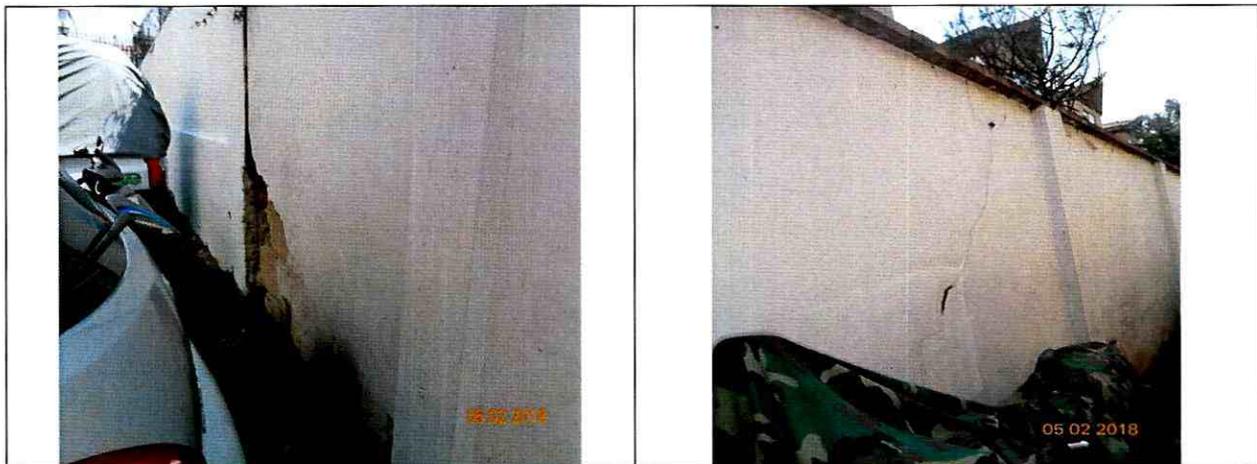
Foto 2 y 3: Daños evidenciados en el muro permietral entre los predios de la Carrera 91 N° 133-20 y Calle 134 Bis N° 89 A – 05 de la Localidad de Suba.

- La estabilidad del muro evaluado se encuentra comprometida en la actualidad, ante cargas normales de servicio dado los daños evidenciado y nombrados con anterioridad en el concepto CAR-2739.

- Establecer medidas de aislamiento y protección en el área cercana al muro para garantizar la seguridad de ocupantes, vecinos y transeúntes, manteniéndolas hasta que se desarrollen las actividades de recuperación estructural del muro o se realice su demolición

- Establecer un sistema de monitoreo del comportamiento del muro, para conocer su evolución y poder detectar posibles situaciones peligrosas a tiempo, de tal modo que se puedan tomar las medidas necesarias que salvaguarden la integridad física de habitantes, vecinos y transeúntes oportunamente, manteniéndolo hasta que se desarrolle la recuperación estructural del muro

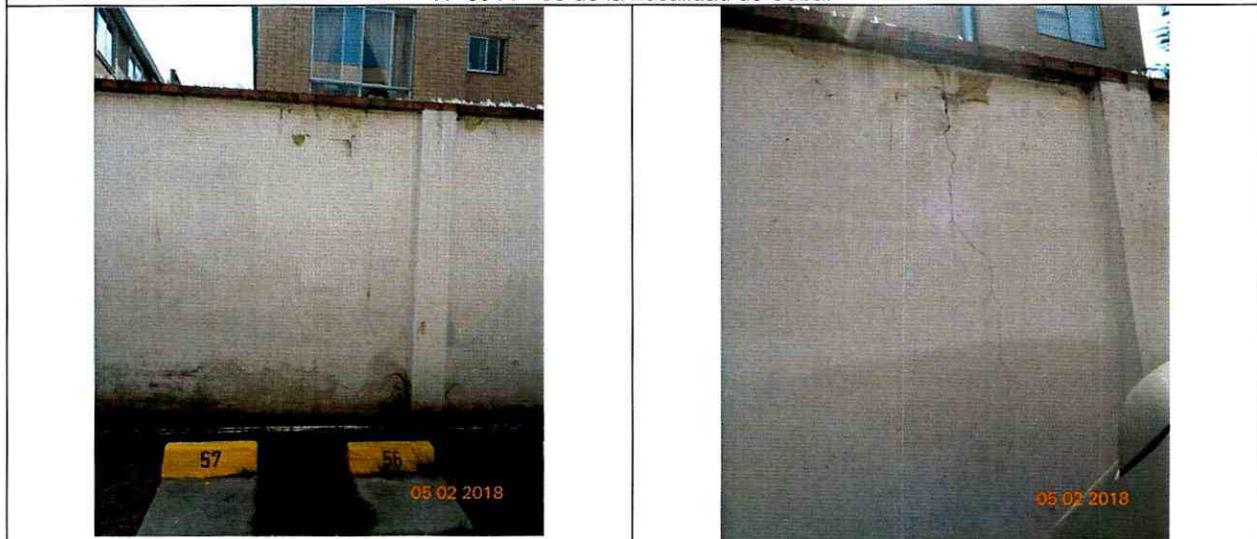
Foto 4 y 5: Daños evidenciados en el muro permietral entre los predios de la Carrera 91 N° 133-20 y Calle 134 Bis N° 89 A – 05 de la Localidad de Suba.
