DIAGNÓSTICO TÉCNICO DI - 11461
SUBDIRECCIÓN DE ANÁLISIS DE RIESGOS Y EFECTOS DE CAMBIO CLIMÁTICO
ASISTENCIA TÉCNICA
EVENTO SIRE No. 4888943

Movimiento en masa – Desprendimientos fragmentos de roca

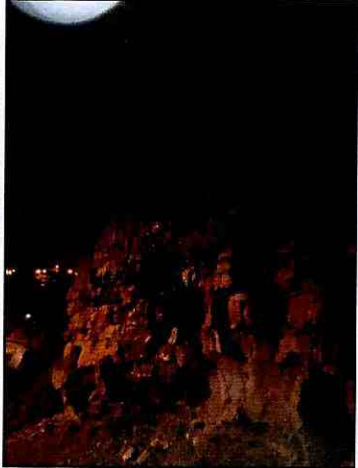
Hacia el costado occidental del talud, aproximadamente a 4 metros del punto donde se atendió la emergencia en el mes de Abril de 2016 (DI-9252), se identificó un proceso de remoción tipo desprendimiento de roca, el cual se depositó en la parte baja del talud, obstruyendo parcialmente el sendero peatonal, sin impactar al momento ninguna vivienda; sin embargo de continuar las lluvias en el sector, se pueden generar nuevos desprendimientos que pudieren impactar algunas de las viviendas y comprometer el acceso a las otras.

Entre las posibles causas por las que se presentó el proceso de remoción en masa evaluado, se encuentra el rebose del pozo a cargo de la Empresa de Acueducto de Bogotá – EAB, originado por las fuertes lluvias que se presentaron desbordando la capacidad hidráulica para manejar las aguas de escorrentía superficial, las cuales discurrieron libremente sobre el talud en mención saturando el mismo; también se puede mencionar la ausencia de sistemas para dar manejo a las aguas de escorrentía superficial y subsuperficial y la ausencia de medidas de protección en el talud evaluado, lo cual con base en la inspección visual no es posible precisar.

<p>Foto 1. Vista del talud evaluado en atención al Evento SIRE No. 4888943, en el que se presentaron desprendimientos de material y en el que pudieren presentar nuevos desprendimientos.</p>	<p>Foto 2. Vista de las viviendas que pueden presentar compromiso en la funcionalidad y habitabilidad.</p>

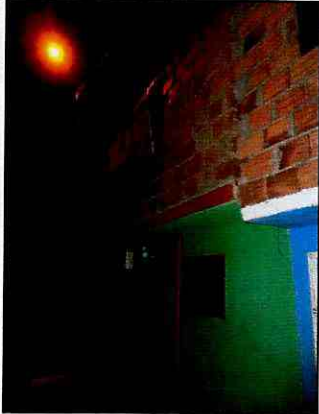
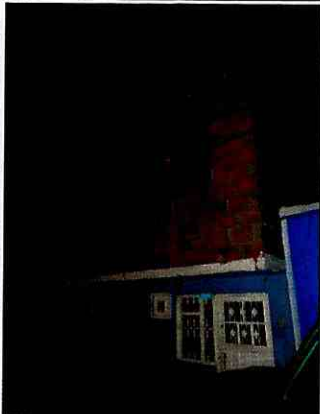
<p>Fotos 3 y 4. Vista de las viviendas que pueden presentar compromiso en la funcionalidad y habitabilidad.</p>

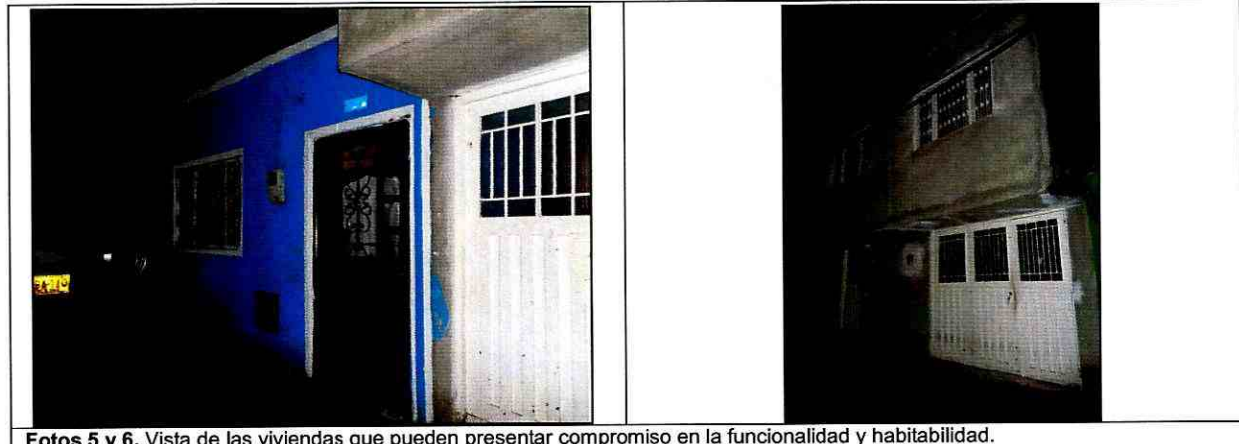
Fotos 5 y 6. Vista de las viviendas que pueden presentar compromiso en la funcionalidad y habitabilidad.

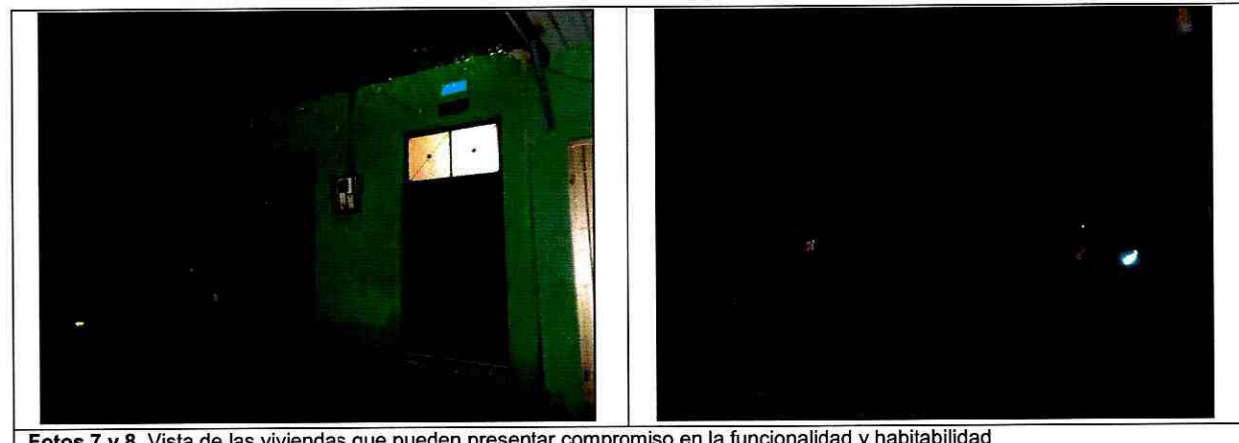
Fotos 7 y 8. Vista de las viviendas que pueden presentar compromiso en la funcionalidad y habitabilidad.
