DIAGNÓSTICO TÉCNICO DI - 11475
SUBDIRECCIÓN DE ANÁLISIS DE RIESGOS Y EFECTOS DE CAMBIO CLIMÁTICO
COORDINACIÓN DE ASISTENCIA TÉCNICA
EVENTO SIRE 4863313

SECTOR EVALUADO	Carrera 5B Este No 2-18	ÁREA DIRECTA		72m ²	
BARRIO	Santa Rosa de Lima	POBLACIÓN ATENDIDA		5	
UPZ	96-Lourdes	FAMILIAS	2	ADULTOS	3
LOCALIDAD	3 Santa Fe	PREDIOS EVALUADOS	1		
CHIP	AAA0033PHNN	OFICIO REMISORIO	CR-29643

Estructural: Daños moderados. (Falla en cubierta)

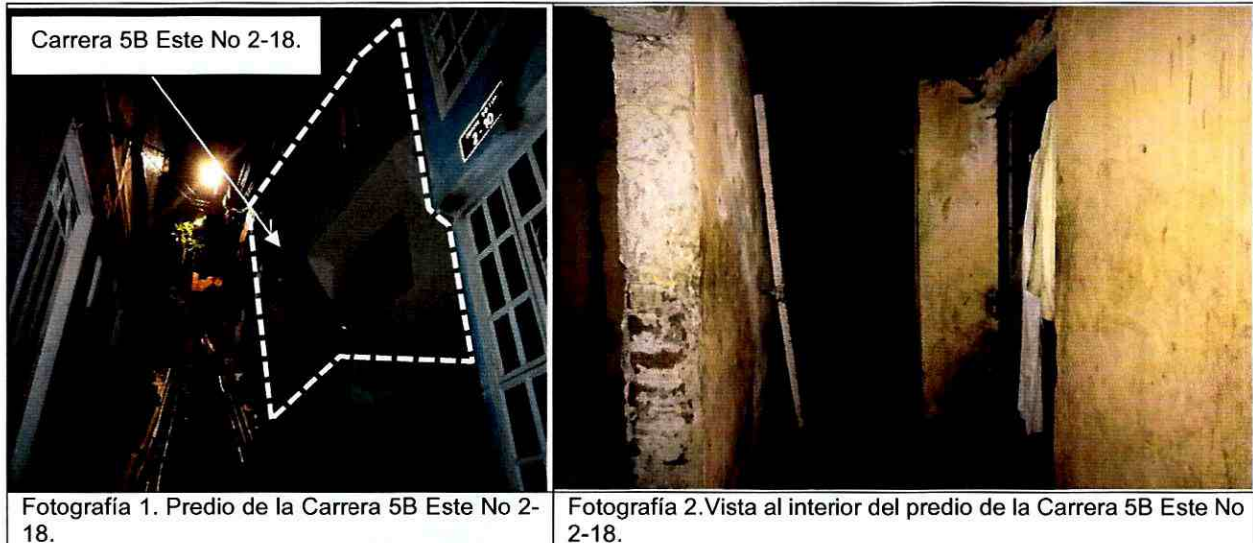
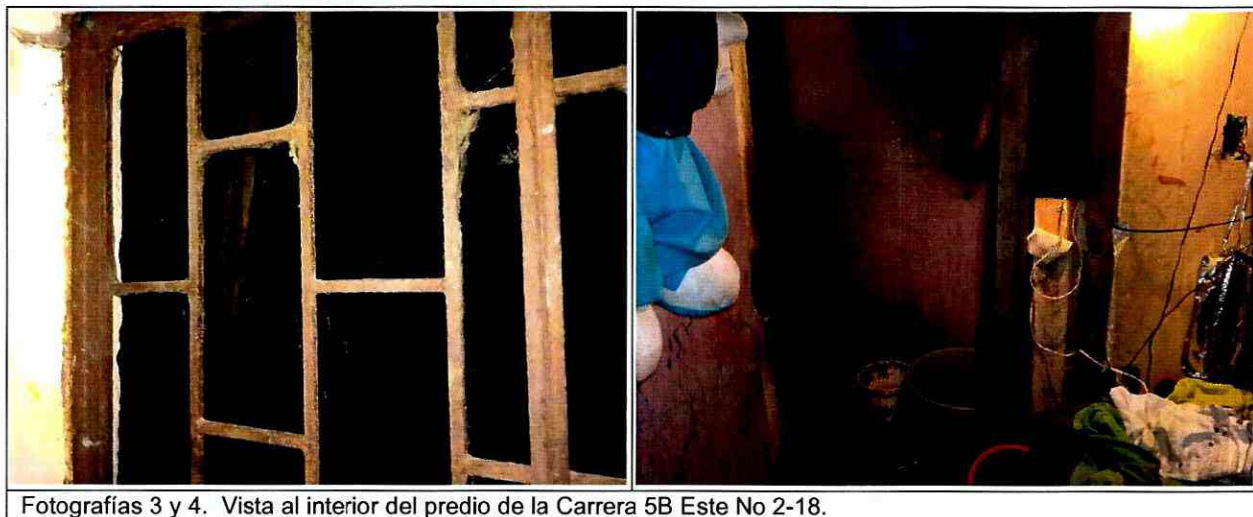
El predio de la Carrera 5B Este No 2-18, en el Barrio Santa Rosa de Lima de la Localidad de Santa Fe, se emplaza una estructura de dos niveles construida en mampostería parcialmente confinada, con cubierta en teja de asbesto cemento soportada por un entramado en madera, que a su vez se apoya sobre los muros perimetrales. La cubierta presenta daños relacionados con falla en los soportes de madera en la zona de baño y cocina.

Entre las posibles causas por la cuales se están presentando los daños en la cubierta, se encuentra la falta de mantenimiento preventivo de la vivienda.

- La habitabilidad de la unidad habitacional localizada en el segundo nivel de la vivienda emplaza en el predio de la Carrera 5B Este No 2-18, en el barrio Santa Rosa de Lima de la Localidad de Santa Fe, se encuentran comprometidas en la actualidad por los daños que presenta la cubierta en la zona de baño y cocina.

- Al responsable y/o responsables de la vivienda emplaza en el predio de la Carrera 5B Este No 2-18, en el barrio Santa Rosa de Lima de la Localidad de Santa Fe, acatar la recomendación de evacuación temporal y preventiva, hasta tanto se garanticen las condiciones de estabilidad y habitabilidad.
- Al responsable de la vivienda emplaza en el predio de la Carrera 5B Este No 2-18, en el barrio Santa Rosa de Lima de la Localidad de Santa Fe, implementar acciones para el mantenimiento rutinario de la cubierta y de la vivienda en general con el fin de garantizar durante la vida útil de la misma las condiciones adecuadas para su uso.
