DIAGNÓSTICO TÉCNICO DI - 11482
SUBDIRECCIÓN DE ANÁLISIS DE RIESGOS Y EFECTOS DE CAMBIO CLIMÁTICO
COORDINACIÓN DE ASISTENCIA TÉCNICA
RADICADO IDIGER 2018ER2363

SECTOR	Carrera 18R Entre Calles 63C y 63D Sur.	ÁREA DIRECTA	500m ²		
BARRIO	Gibraltar I y II	POBLACIÓN ATENDIDA	S/N		
UPZ	67 Lucero	FAMILIAS	S/N	ADULTOS	S/N
LOCALIDAD	19-Ciudad Bolívar	PREDIOS EVALUADOS	S/N		
COORDENADAS APROXIMADAS	Latitud=4.558260 Longitud=-74.142724	OFICIO REMISORIO	CR-29669

MOVIMIENTO EN MASA: Carencia de medidas de protección y/o protección.

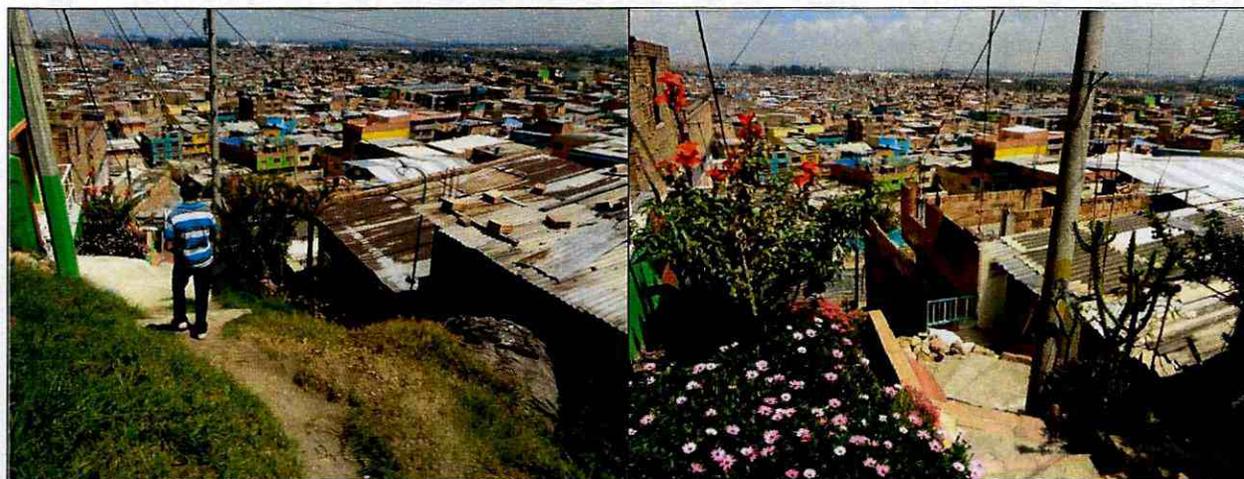
Fotografía 1 y 2. Sector de la Carrera 18R entre Calles 63C y 63D Sur, barrio Gibraltar I y II, en la Localidad de Ciudad Bolívar.

Dadas las condiciones topográficas, las viviendas han sido acomodadas al terreno en forma escalonada mediante taludes de corte y/o relleno posiblemente realizados para la adecuación de los senderos como para las viviendas, en su mayoría sin medidas de protección y/o contención, ni sistemas para dar manejo de las aguas escorrentía superficial y subsuperficial.

- A la Alcaldía Local de Ciudad Bolívar, desde sus respectivas competencias, coordinar el mantenimiento de los senderos peatonales e implementar adecuadas medidas de contención y/o protección sobre los taludes existentes en la zona Carrera 18R entre Calles 63C y 63D Sur barrio Gibraltar I y II, en la Localidad de Ciudad Bolívar. Dichas medidas deben contemplar obras para el adecuado manejo de las aguas de escorrentía superficial y subsuperficial.
