**DIAGNÓSTICO TÉCNICO DI - 11487**  
**SUBDIRECCIÓN DE ANÁLISIS DE RIESGOS Y EFECTOS DE CAMBIO CLIMÁTICO**  
**COORDINACIÓN DE ASISTENCIA TÉCNICA**  
**Evento SIRE No. 4867679**

<b>DIRECCIÓN</b>	Calle 64 Sur No. 3-28 Este	<b>ÁREA DIRECTA</b>	900 m <sup>2</sup>		
<b>SECTOR CATASTRAL</b>	Arrayanes V	<b>POBLACIÓN ATENDIDA</b>	2		
<b>UPZ</b>	56 – Danubio	<b>FAMILIAS</b>	1	<b>ADULTOS</b>	2
<b>LOCALIDAD</b>	5 - Usme	<b>PREDIOS EVALUADOS</b>	1		
<b>CHIP</b>	AAA0180LNAW	<b>OFICIO REMISORIO</b>	CR-29676

Estructural – Explosión – Daños moderados

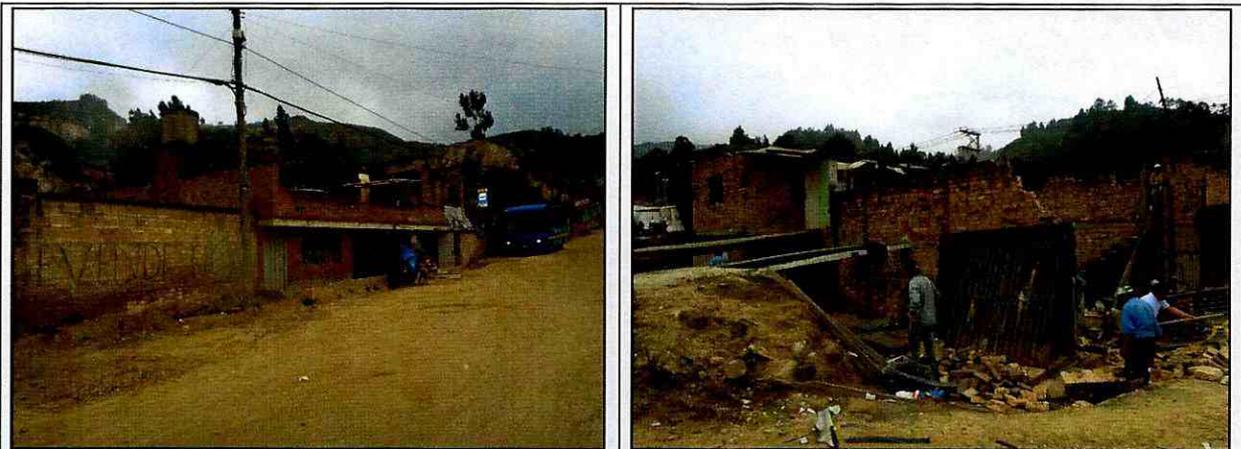
El predio de la Calle 64 Sur No. 3-28 Este, corresponde a un lote de gran extensión, al interior del cual se emplaza una construcción de dos niveles en mampostería parcialmente confinada, con placa de entrepiso en concreto reforzado (Fotos 1 y 2). Al costado nor-occidental de la vivienda, funciona un depósito de gases industriales y en este espacio se presentó la explosión de un cilindro de helio; situación que dio origen al daño en el portón metálico, colapso total de la cubierta liviana, agrietamiento y pérdida de verticalidad de los muros de cerramiento del depósito. Es pertinente resaltar que el resto de la vivienda no presentó daños relevantes, únicamente rotura de vidrios y daño en algunas puertas metálicas, relacionados con la onda explosiva (Fotos 3 y 4).

Foto 1 y 2. Vista de la vivienda evaluada.

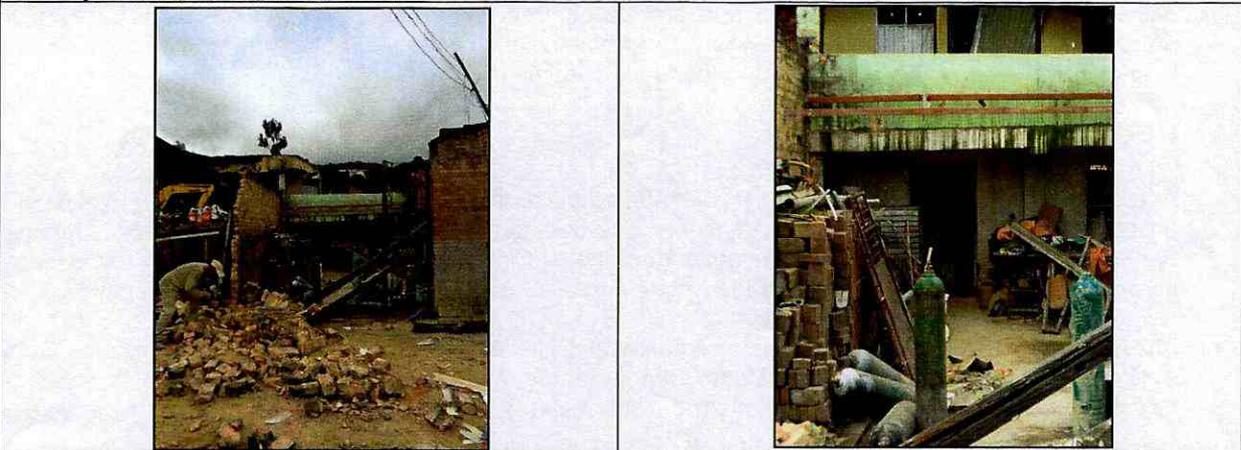
Foto 3 y 4. Sector donde se presentó la explosión.

- Colapso parcial y/o total de los muros que quedaron inestables después de la explosión, situación que compromete la funcionalidad del depósito de gases industriales.

- La funcionalidad del sector destinado como depósito de gases industriales localizado al costado nor-occidental de la vivienda emplazada en el predio de la Calle 64 sur No. 3-28 Este, en el Sector Catastral Arrayanes V de la Localidad de Usme, presenta compromiso en la actualidad, ante cargas normales de servicio por la posibilidad de colapso parcial y/o total de los muros que quedaron inestables, posterior a la explosión presentada en dicho sector.

- Al responsable y/o responsables de la vivienda emplazada en el predio de la Calle 64 sur No. 3-28 Este, en el Sector Catastral Arrayanes V de la Localidad de Usme, acoger la recomendación de uso del depósito de gases industriales, localizado al costado nor-occidental de la misma, hasta tanto se garanticen las condiciones de estabilidad estructural y funcionalidad de este espacio.
- Al responsable y/o responsables del predio de la Calle 64 sur No. 3-28 Este, en el Sector Catastral Arrayanes V de la Localidad de Usme, implementar medidas de mantenimiento de la vivienda allí emplazada, esto con el fin de garantizar durante su vida útil las condiciones adecuadas para su uso.
