DIAGNÓSTICO TÉCNICO DI - 11489
SUBDIRECCIÓN DE ANÁLISIS DE RIESGOS Y EFECTOS DE CAMBIO CLIMÁTICO
ASISTENCIA TÉCNICA
RADICADO IDIGER No. 2018ER936

PREDIO	Calle 9A No. 8A-02 Este	ÁREA DIRECTA	3500 m ²				
SECTOR CATASTRAL	San Francisco Rural	POBLACIÓN ATENDIDA	107				
UPZ	96 – Lourdes	FAMILIAS	6	ADULTOS	32	NIÑOS	75
LOCALIDAD	3 – Santa Fe	PREDIOS EVALUADOS	1				
CHIP	AAA0144RNHK	OFICIO REMISORIO	CR-29678

Estructural – Daño Leve

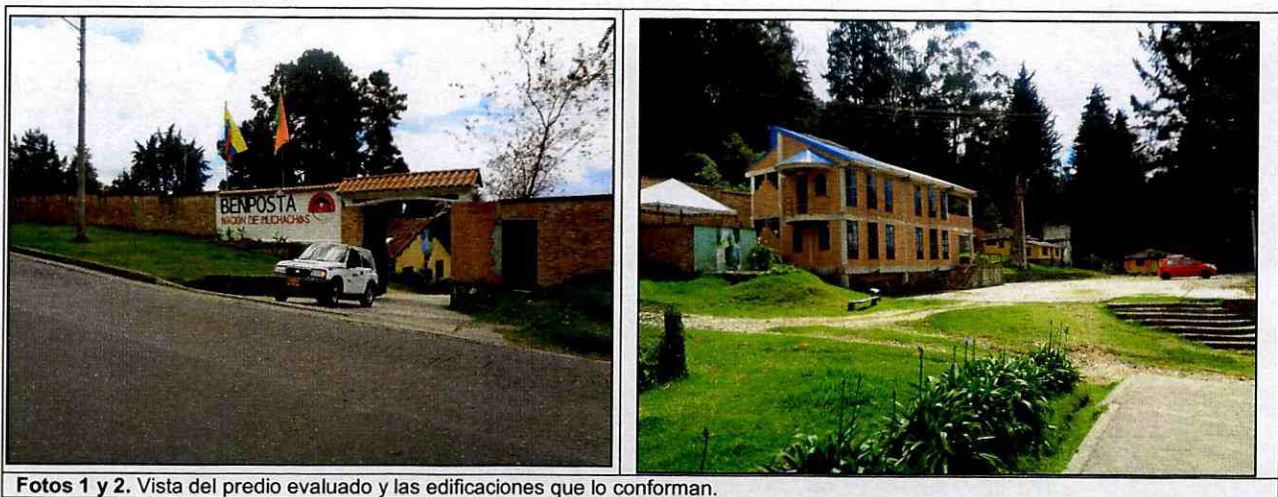
En el predio de la Calle 9A No. 8A-02 Este, funciona la Fundación Benposta (en la cual albergan familias y jóvenes con alto grado de vulnerabilidad social), en el mismo se emplazan construcciones de uno y dos niveles, construidas en mampostería simple, parcialmente confinada y confinada, donde se albergan familias y jóvenes con alto grado de vulnerabilidad social (Fotos 1, 2, 3, 4, 5 y 6). Se observa en algunas construcciones falta de mantenimiento en los acabados en pintura.

Fotos 1 y 2. Vista del predio evaluado y las edificaciones que lo conforman.

- Al responsable y/o responsables de las edificaciones emplazadas en el predio de la Calle 9A No. 8A-02 Este donde funciona la Fundación Benposta, en el Sector Catastral San Francisco Rural de la Localidad de Santa Fe, implementar acciones para el mantenimiento de las mismas. Esto con el fin de garantizar durante la vida útil de las viviendas las condiciones adecuadas para su uso.

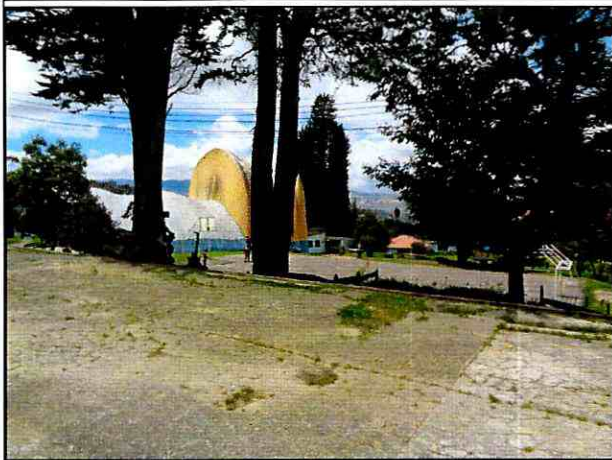
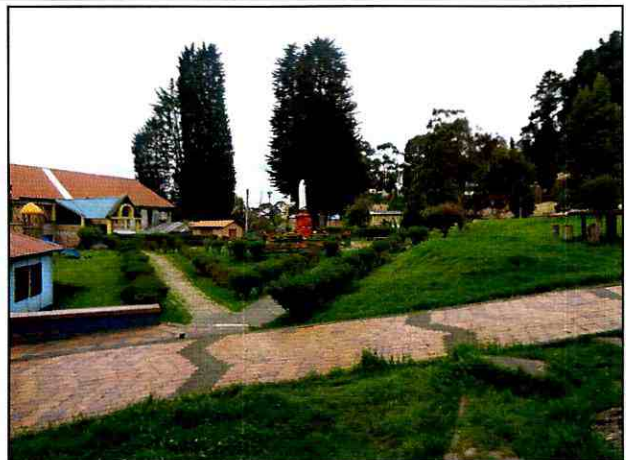
Fotos 3 y 4. Vista del predio evaluado y las edificaciones que lo conforman.

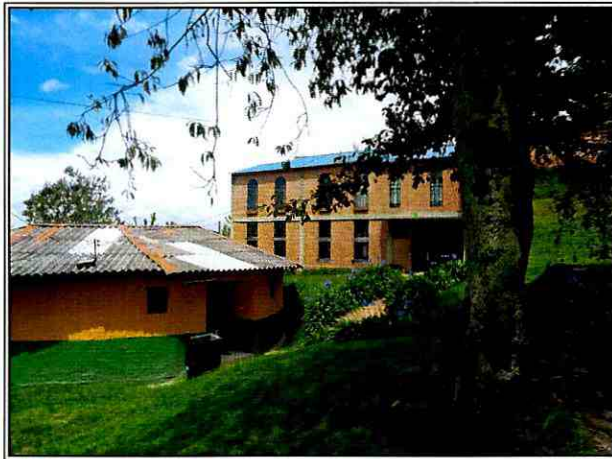
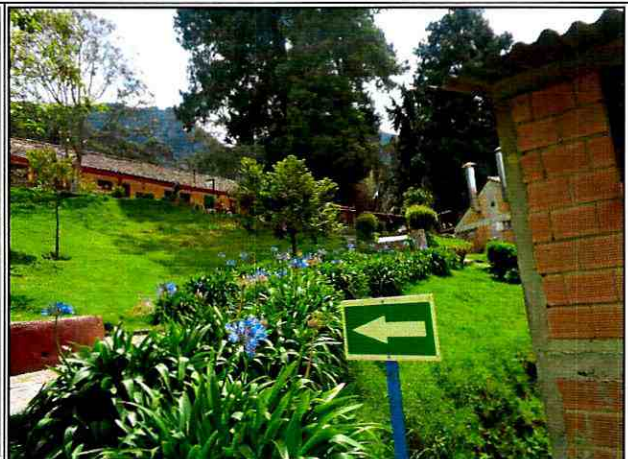
Fotos 5 y 6. Vista del predio evaluado y las edificaciones que lo conforman.

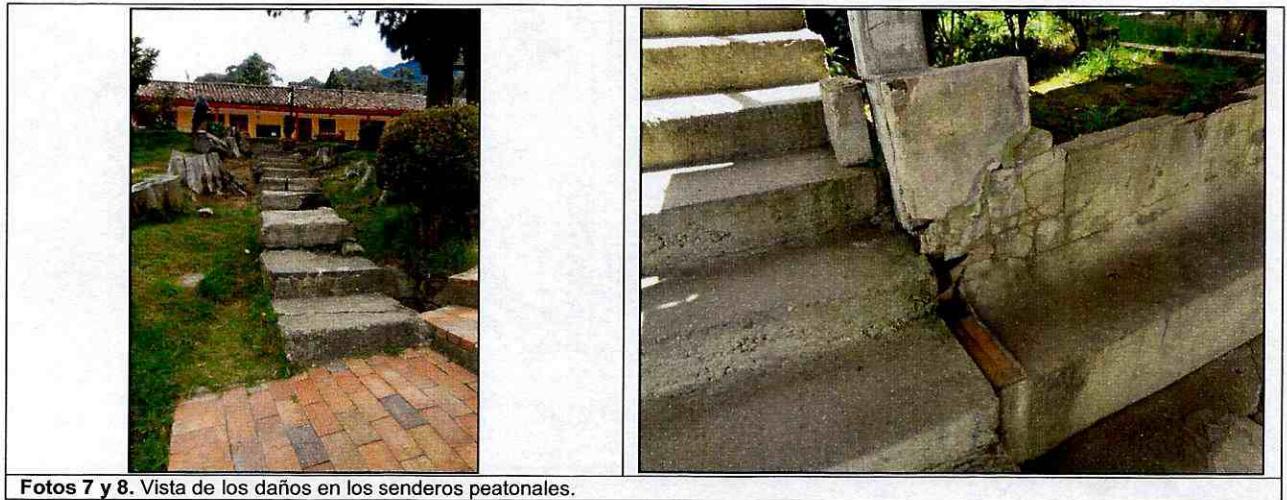
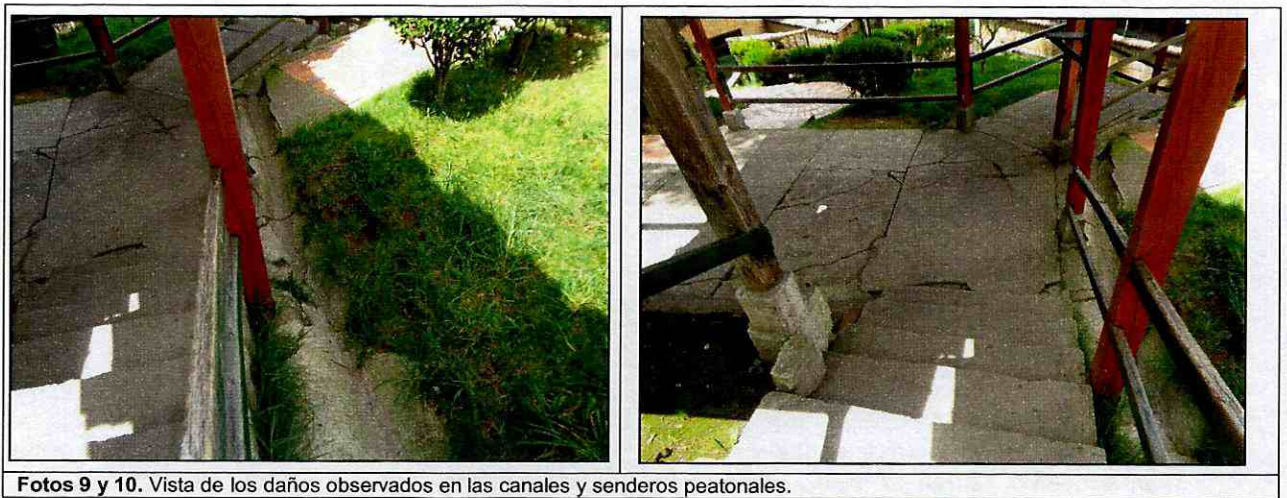
Se observa en los senderos peatonales (en adoquín y concreto), escaleras en concreto, canales de manejo de las aguas de escorrentía en concreto, agrietamientos, hundimientos y deformaciones (Fotos 7, 8, 9, 10, 11 y 12); entre las posibles causas por las cuales se pueden estar presentando estos daños, pueden encontrarse un asentamiento diferencial experimentado por el terreno, relacionado a la desecación del suelo, por la presencia de los individuos arbóreos al interior del predio, situación que con base en la inspección visual no se puede precisar.

- Incremento en los daños observados en los senderos peatonales, escaleras y canales en concreto, situación que pudiere comprometer en el largo plazo la funcionalidad de los mismos, ante cargas normales de servicio.

- A la Secretaría Distrital de Ambiente, realizar una valoración del potencial de succión de los árboles localizados al interior del predio de la Calle 9A No. 8A-02 Este donde funciona la Fundación Benposta, en el Sector Catastral San Francisco Rural de la Localidad de Santa Fe, y determinen las acciones requeridas para evitar que su cercanía con las edificaciones y los senderos peatonales generen incremento en los daños observados en los mismos.

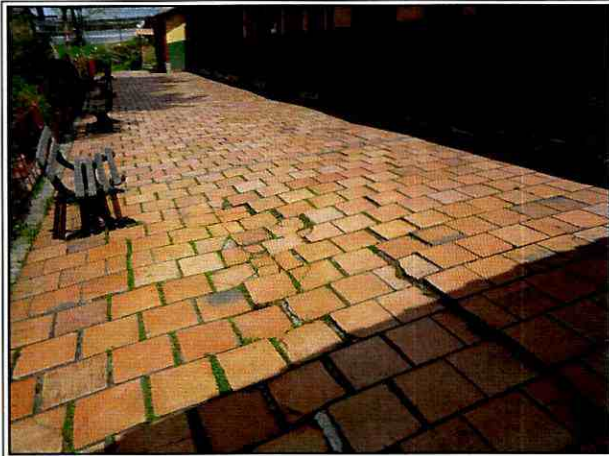
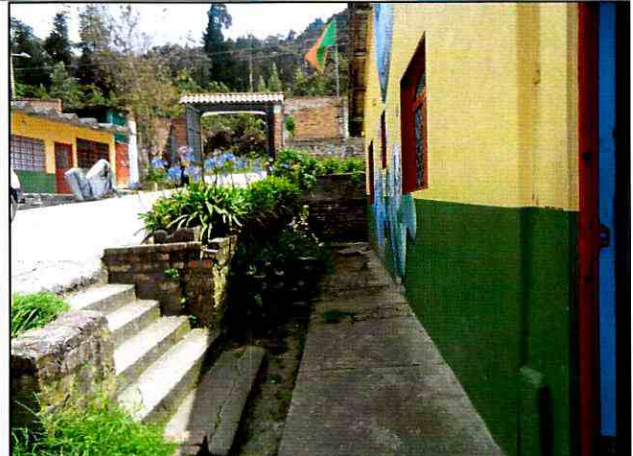
Fotos 11 y 12. Vista de los daños observados en los senderos peatonales.
