**DIAGNÓSTICO TÉCNICO DI - 11492**  
**SUBDIRECCIÓN DE ANÁLISIS DE RIESGOS Y EFECTOS DE CAMBIO CLIMÁTICO**  
**ASISTENCIA TÉCNICA**  
**Radicado IDIGER No. 2018ER1624**

Estructural – Obra Aledaña – Daños moderados

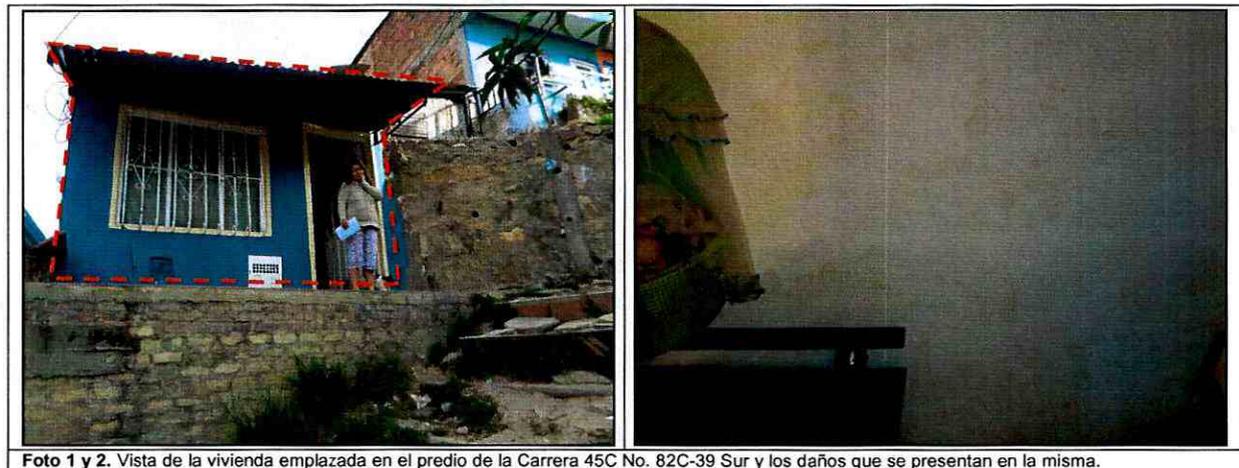
En el predio de la Carrera 45C No. 82C-39 Sur, se emplaza una vivienda de un nivel construida en mampostería simple, con cubierta liviana en teja de zinc soportada por un entramado en madera que a su vez se apoya sobre los muros de cerramiento de la misma. Para la adecuación del predio y posterior emplazamiento de la vivienda, se realizó un relleno en el que como medida de confinamiento se implementó un muro en mampostería, el cual pudiere no ser una medida adecuada para soportar los empujes ejercidos por el terreno. Se evidencian en la vivienda presencia de humedades en los muros de cerramiento del costado oriental; así como fisuras en algunos muros y acabados en baldosín de los pisos.

Entre las posibles causas por las que se encuentran los daños observados en la viviendas emplazada en el predio de la Carrera 45C No. 82C-39 Sur, en lo referente a las humedades de los muros de cerramiento del costado oriental, se encuentra los sistemas de manejo de las aguas de escorrentía que se han implementado en los cortes adelantados para la adecuación de los predios y posterior emplazamiento de las viviendas aledañas a esta; por otra parte las fisuras en los muros y en los acabados de piso pueden relacionarse con las deficiencias constructivas que presenta la vivienda.

Foto 1 y 2. Vista de la vivienda emplazada en el predio de la Carrera 45C No. 82C-39 Sur y los daños que se presentan en la misma.

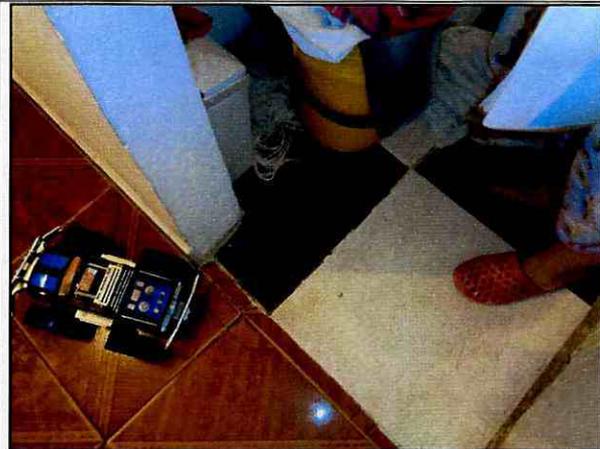
Foto 3. Vista de la vivienda emplazada en el predio de la Carrera 45C No. 82C-39 Sur y los daños que se presentan en la misma.

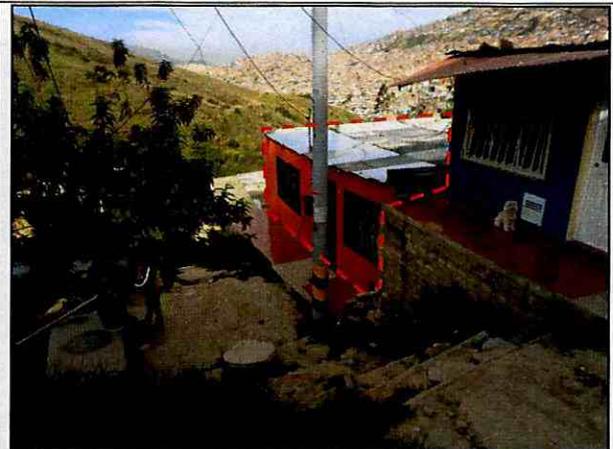
En el predio de la Carrera 45C No. 82C-47 Sur, se emplaza una vivienda de un nivel construida en mampostería parcialmente confinada, con cubierta liviana en teja de zinc soportada por un entramado en madera que a su vez se apoya sobre los muros de cerramiento de la misma. Para la adecuación del predio y posterior emplazamiento de la vivienda, se realizó un relleno en el que como medida de confinamiento se implementó un muro en piedra pegada reforzado por columnas en concreto. Al momento de la verificación se evidencian agrietamientos de los muros de cerramiento de la vivienda al costado occidental, con longitudes de aproximadamente 1.50 metros y aberturas de aproximadamente 3 milímetros, así como un asentamiento diferencial en este sector, agrietamientos en el acabado de los pisos en mineral. Se observa en el muro en piedra pegada algunas fisuras de tendencia diagonal con longitudes de aproximadamente 50 centímetros y abertura cercana a 3 milímetros.

Los daños presentados en la vivienda emplazada en el predio de la Carrera 45C No. 82C-47 Sur, posiblemente se encuentren relacionados con las actividades de construcción que se adelantan en el predio de la Carrera 45C No. 82C- 53 Sur, lo cual con base en la inspección visual no es posible precisar.

Foto 4. Vista de la vivienda emplazada en el predio de la Carrera 45C No. 82C-47 Sur y los daños que se presentan en la misma.

- A los ejecutores de las actividades de construcción que se adelanta en el predio de la Carrera 45C No. 82C-53 Sur, en el Barrio Jerusalén Sector Potosí, verificar las actas de vecindad elaboradas antes de iniciar las labores de construcción, a fin de constatar las condiciones de la vivienda emplazada en el predio de la Carrera 45C No. 82C-47 Sur, antes de iniciar las obras y compararlas en el transcurso de la ejecución de las mismas. En caso de que se presente alguna afectación en las viviendas evaluadas, el ejecutor de la obra deberá implementar las acciones necesarias que garanticen llevar dichas

edificaciones mínimo a las condiciones de estabilidad y funcionalidad que tenían antes de iniciadas las labores en obra; acciones que deberán implementarse con el apoyo de personal idóneo, garantizando que se cumplan los requerimientos establecidos en la normatividad vigente, para lo cual se deben tramitar los permisos y licencias respectivos.

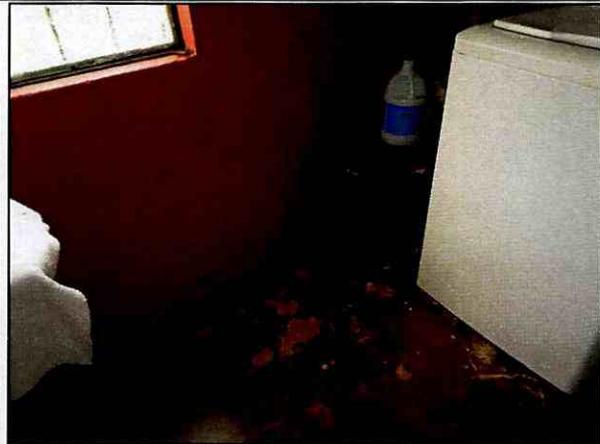
Foto 5. Vista de los daños que presenta la misma.

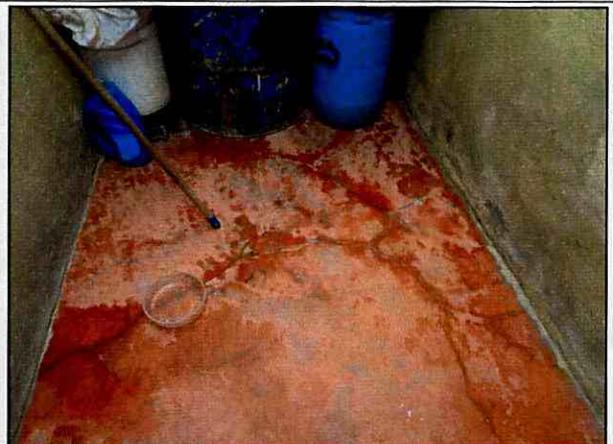
Foto 6. Vista de los daños que presenta la misma.

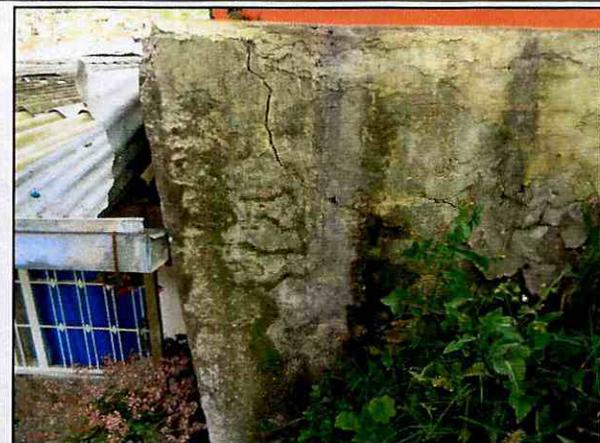
Foto 7. Vista de los daños que presenta la misma.

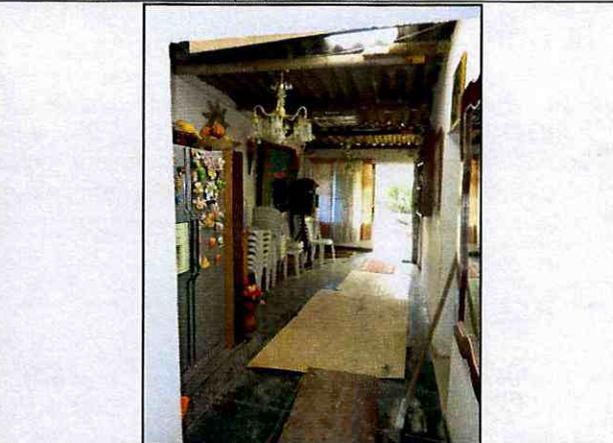
En el predio de la Carrera 45C No. 82C-53, se emplaza una vivienda de un nivel construida en mampostería parcialmente confinada, con cubierta liviana en teja de asbesto cemento, soportada por un entramado en madera que a su vez se apoya sobre los muros de cerramiento de la misma. Al momento se adelanta una ampliación hacia el costado norte, la cual incluyó actividades de excavación por debajo de la cota de cimentación de la vivienda emplazada en el predio de la Carrera 45C No. 82C-47 Sur; cabe resaltar que no se observan ningún tipo de valla de curaduría que soporte las actividades que se adelantan en el predio de la Carrera 45C No. 82C-53 Sur.

Foto 8. Vista al interior del predio de la Carrera 45C No. 82C-53 Sur.

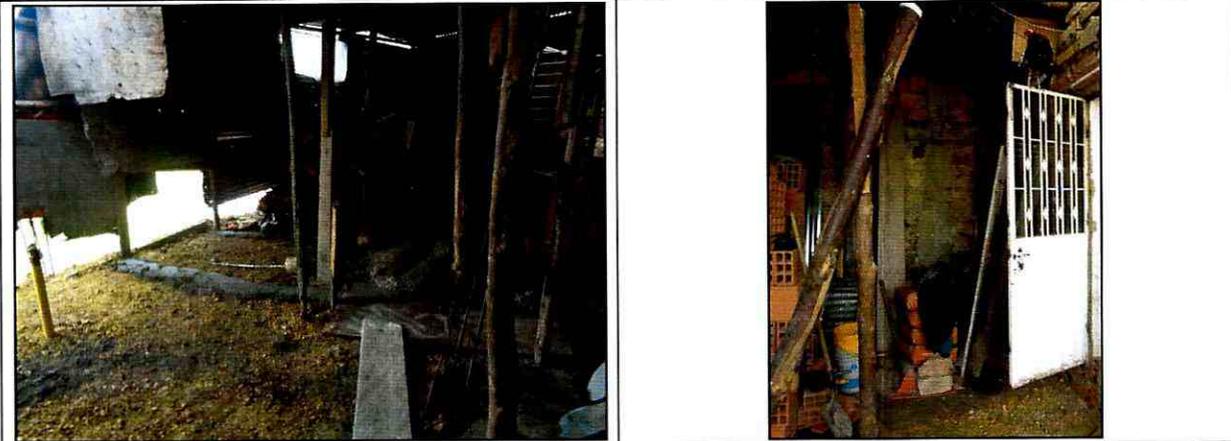
Foto 9 y 10. Vista de las actividades de construcción que se adelantan en el predio de la Carrera 45C No. 82C-53 Sur.

- A la Alcaldía Local de Usme, de acuerdo a su respectiva competencia adelantar el control urbanístico de las actividades de construcción que se adelantan en el predio de la Carrera 45C No. 82C-53 Sur, en el Barrio Jerusalén Sector Potosí de la Localidad de Ciudad Bolívar, de acuerdo a lo estipulado en el Artículo 63 del Decreto 1469 de 2010.

- A la Alcaldía Local de Ciudad Bolívar, adelantar las acciones necesarias dentro de su competencia, para garantizar que se cumpla lo establecido en la Licencia de Construcción en cuanto a los procedimientos constructivos, las especificaciones técnicas y recomendaciones allí consignadas, por parte del responsable y/o responsables del predio de la Carrera 45C No. 82C-53 Sur, en el Barrio Jerusalén Sector Potosí de la Localidad de Ciudad Bolívar, donde se adelantan las actividades de construcción.
