| | DIAGNÓSTICO TÉCNICO | Código: | GAR-FT-03 |

DIAGNÓSTICO TÉCNICO DI - 11504
SUBDIRECCIÓN DE ANÁLISIS DE RIESGOS Y EFECTOS DE CAMBIO CLIMÁTICO
COORDINACIÓN DE ASISTENCIA TÉCNICA
EVENTO SIRE 4865156

| PREDIO VISITADO | Carrera 58B Bis No 132-14 | ÁREA DIRECTA | 120m ² | | |

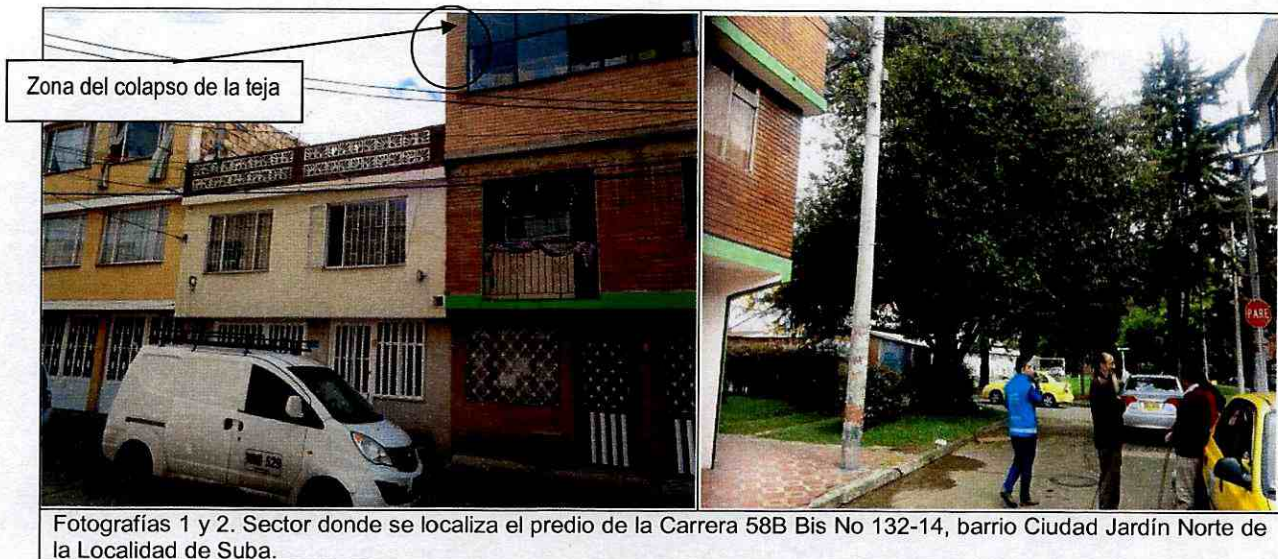
Se realizó verificación al predio de la Carrera 58B Bis No 132-14, donde se emplaza una vivienda de tres (3) niveles, construida en mampostería parcialmente confinada, cubierta en teja de asbesto cemento soporta por un entramado en madera, en donde en tercer nivel, costado nor-occidental, se observan daños relacionados con el colapso de una teja y daño en el entramado en madera.

Entre las posibles causas por las cuales se presentó el colapso de la teja, se encuentra el sobre peso que sufrió la misma por causa de la granizada que se originó en el sector.

importante resaltar que la zona donde se presentó el colapso de la teja; la reparación se realizó por parte de los responsables del inmueble.

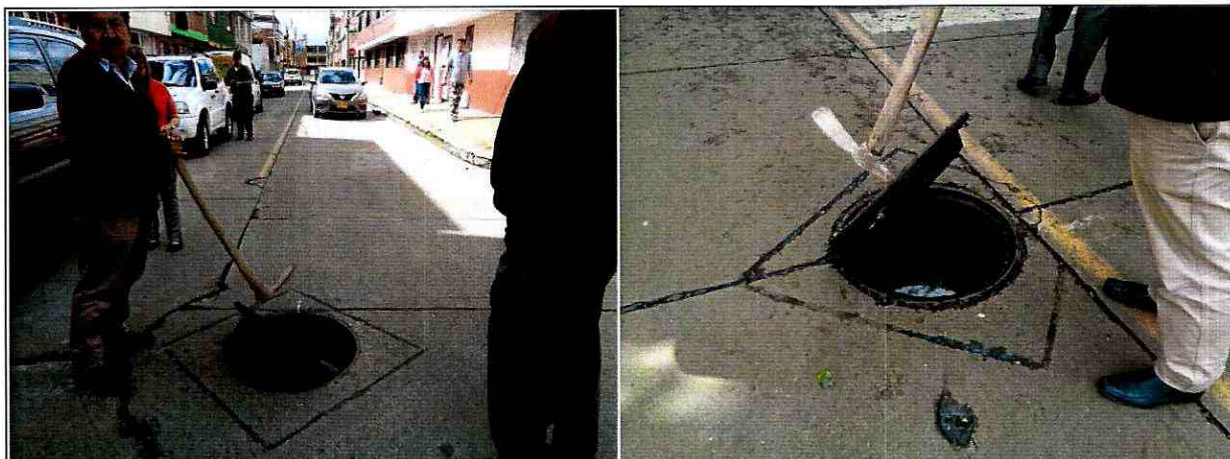
Es pertinente resaltar, que se realizó recorrido por el sector donde se observó taponamiento en la red de aguas lluvias como de aguas residuales.

Fotografías 3 y 4. Sector de la Carrera 58B Bis Con Calle 132 en el Barrio Ciudad Jardín Norte de la Localidad de Suba, donde se observa taponamiento en las redes de aguas lluvias y aguas residuales.

- A la Empresa de Acueducto, Alcantarillado y Aseo de Bogotá – EAB, desde su competencia, realizar verificación de las redes alcantarillado del tramo de la Carrera 58B Bis No 132-14, barrio Ciudad Jardín Norte de la Localidad de Suba, con el fin de garantizar la funcionalidad de las mismas.
- Al responsable y/o responsables del predio de la Carrera 58B Bis No 132-14, barrio Ciudad Jardín Norte de la Localidad de Suba., implementar acciones para el mantenimiento rutinario; esto con el fin de garantizar durante la vida útil de las mismas las condiciones adecuadas para su uso.
- A la Alcaldía Local de Suba, Desde su competencia, adelantar las acciones administrativas tendientes al seguimiento de las recomendaciones impartidas mediante este informe con el objeto de proteger la integridad física de los habitantes vecinos y transeúntes del sector evaluado.
