**DIAGNÓSTICO TÉCNICO DI-11507**  
**SUBDIRECCIÓN DE ANÁLISIS DE RIESGOS Y EFECTOS DE CAMBIO CLIMÁTICO**  
**COORDINACIÓN DE ASISTENCIA TÉCNICA**  
**RADICADOS IDIGER No. 2018ER2969, 2018ER3059, 2018ER3075**

<b>DIRECCIÓN</b>	Calle 40 I Sur No. 13 C-05 (Nueva). Calle 40 Sur No. 16-15 (Antigua). Calle 40 I Sur No. 13 C -09 (Nueva). Calle 40 Sur No. 16-17 (Antigua).	<b>ÁREA DIRECTA</b>	200 m2 aprox.				
<b>BARRIO</b>	Granjas de San Pablo.	<b>POBLACIÓN ATENDIDA</b>	2 Aprox.				
<b>UPZ</b>	53 - Marco Fidel Suarez.	<b>FAMILIAS</b>	1	<b>ADULTOS</b>	S-I	<b>NIÑOS</b>	S-I
<b>LOCALIDAD</b>	18 - Rafael Uribe Uribe.	<b>PREDIOS EVALUADOS</b>	2				
<b>CHIP</b>	AAA008SUWF. AAA008SUUZ.	<b>OFICIO REMISORIO</b>	CR-29780.

Movimiento en masa: Magnitud Local.

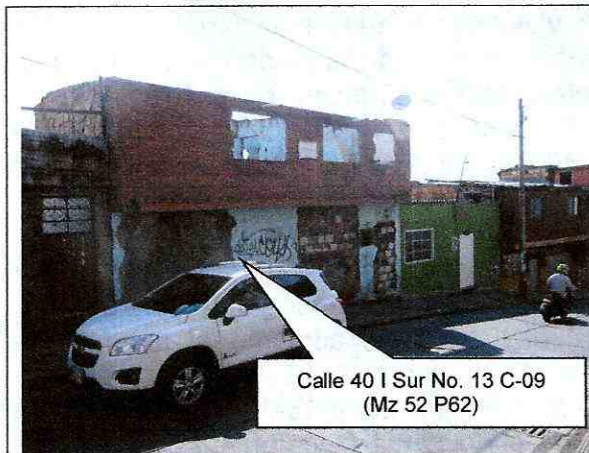
Identificando desde el exterior que el predio de la Calle 40 I Sur No. 13 C-09 (IDIGER), corresponde a una construcción de dos (2) niveles, actualmente deshabitada, con sus accesos (puertas y ventanas) de primer nivel selladas, la construcción cuenta con muros de carga en mampostería sin refuerzo, parcialmente demolida en su cubierta (ver fotografía 1).

Foto 1. Vista de la fachada de la edificación emplazada en el predio de la Calle 40 I Sur No. 13 C-09, se observa que el mismo se encuentra parcialmente demolido y sellado.

- A la Subdirección para la Reducción del Riesgo y Adaptación al Cambio Climático-IDIGER, verificar y adelantar las acciones de adecuación en el predio de la Calle 40 I Sur No. 13 C-09 con CHIP AAA0008SUUZ, con identificador de Reasentamiento 2008-18-10721 y que corresponde a un predio al cual el IDIGER le adelanto el proceso de reasentamiento.

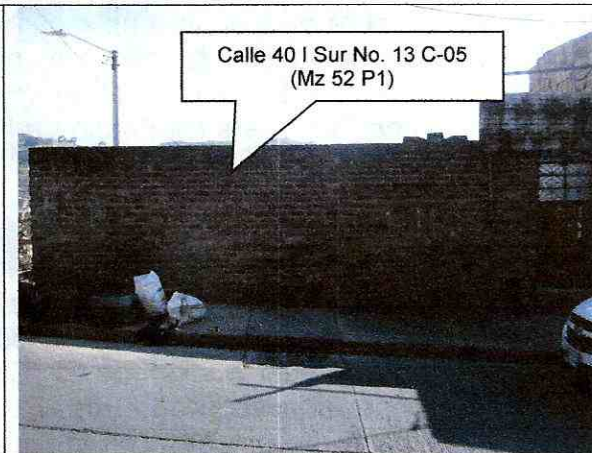
En el predio de la Calle 40 I Sur No. 13 C-09, se ubica una vivienda de un nivel, posiblemente habitada, construida en muros de carga en mampostería de arcilla sin refuerzo (deficiencia constructiva) con cierre de cubierta liviana en tejas de aluminio (ver fotografía 2 y 4), con base en la inspección visual realizada desde el exterior se observa que el muro del costado sur del predio presenta una grieta de tendencia diagonal (ver fotografía 3).

Foto 2. Vista de la fachada de la edificación emplazada en el predio de la Calle 40 I Sur No. 13 C-05, se observa muro de cerramiento en mampostería.

- A la Caja de la Vivienda Popular desde su competencia, agilizar el proceso de reasentamiento de la familia que habita en el predio de la Calle 40 I Sur No. 13 C-05 dirección nueva (Calle 40 I Sur No. 16-15 Antigua), con identificador 2008-18-10713. Proceso que se encuentra registrado en estado Entrega Alternativa Habitacional.

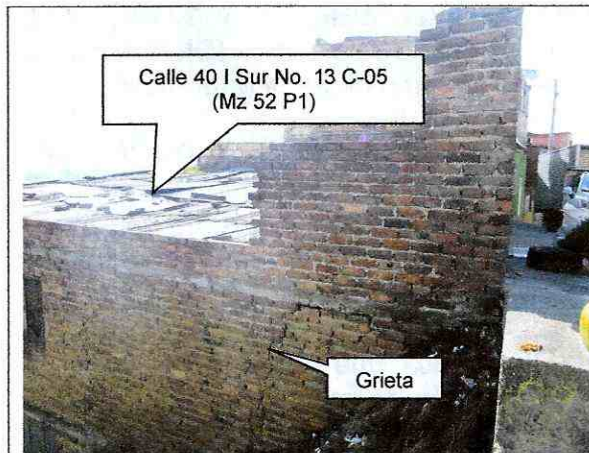
Foto 3. Muro del costado sur del predio de la Calle 40 I Sur No. 13 C-05, se observa grieta de tendencia diagonal.

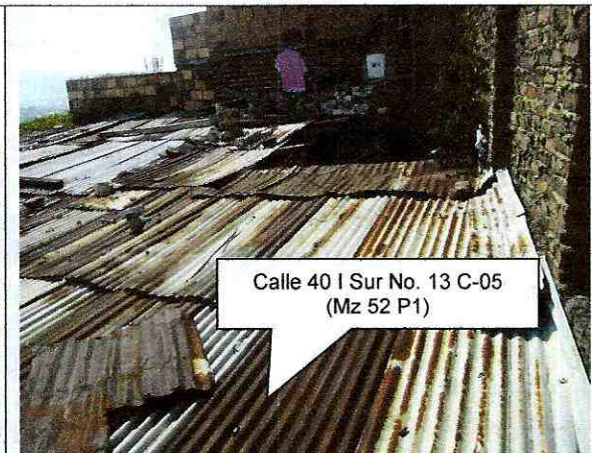
Foto 4. Visión de la cubierta de la vivienda del predio de la Calle 40 I Sur No. 13 C-05.
