DIAGNÓSTICO TÉCNICO DI - 11513
SUBDIRECCIÓN DE ANÁLISIS DE RIESGOS Y EFECTOS DE CAMBIO CLIMÁTICO
ASISTENCIA TÉCNICA
RADICADO IDIGER No. 2018ER3231

Estructural – Daños Leves

Personal del Instituto Distrital de Gestión de Riesgo y Cambio Climático – IDIGER, realizó visita técnica al predio de la Calle 53 No. 36A-22, localizada en una zona plana, consolidada, con vías de acceso pavimentadas. En el sector se emplazan edificaciones de uno (1) a siete (07) niveles construidas en pórticos en concreto.

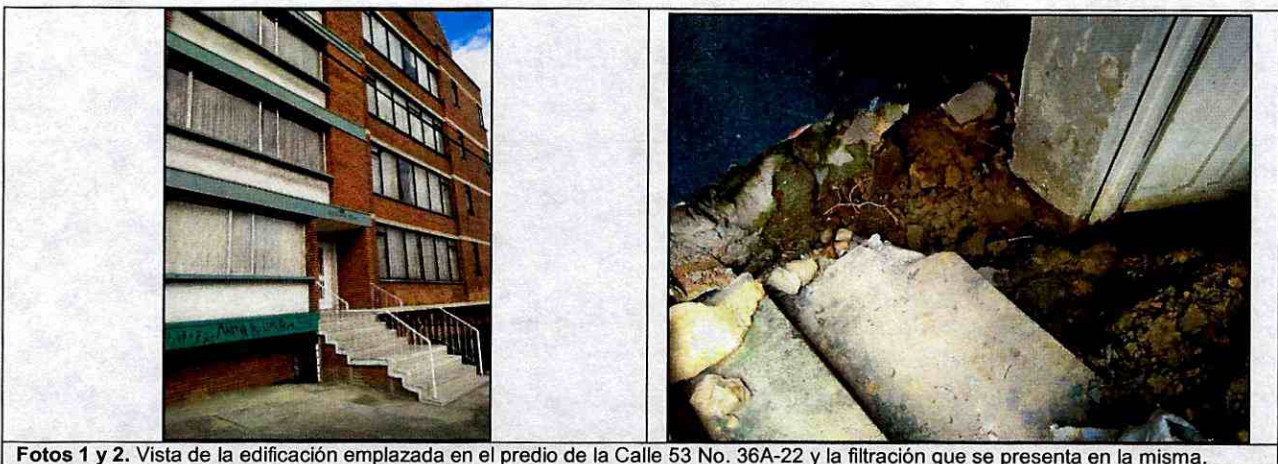
El edificio evaluado emplazado en el predio en mención, cuenta con 5 niveles y semisótano, cuya estructura corresponde a pórticos en concreto; en el cual al momento de la inspección visual se identifica al costado nor oriental en la zona del semisótano, presencia de humedad en el sector colindante con el predio de la Calle 36A No. 53-17, se ha realizado una apertura en la parte baja del muro en este sector por parte de los responsables del mismo, para identificar el origen de la filtración el cual a la fecha se desconoce y la misma se presenta desde hace 15 años. Resaltando que no se aprecia ningún daño a nivel general en la estructura.

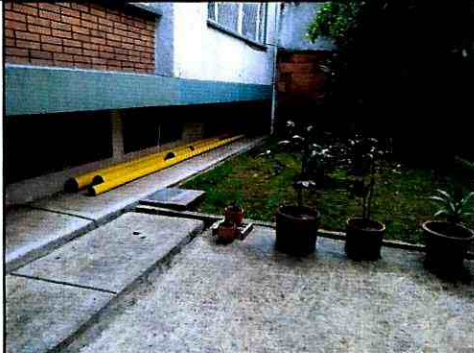
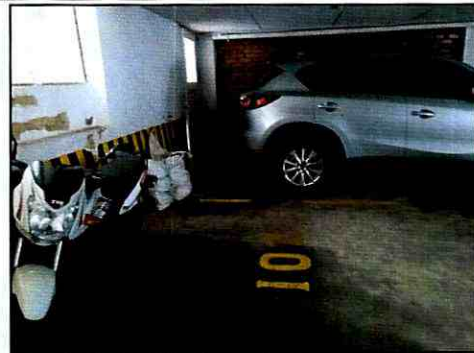
Entre las posibles causas por las cuales se pueden estar presentando las filtraciones de agua, posiblemente se encuentren algún daño en las redes internas de las edificaciones evaluadas o algún daño en la redes del sector a cargo de la EAB - ESP, situación que con base en la inspección visual no es posible precisar.

Foto 3 y 4. Vista al interior del predio evaluado, en el sector donde se están presentando las filtraciones de agua.

- Al responsable y/o responsables del predio de la Calle 53 No. 36A-27 y el predio de la Calle 36A No. 53-17, en el Sector Catastral Nicolás de Federman en la Localidad de Teusaquillo, realizar la revisión de las redes internas de agua potable, esto con el fin de descartar que el origen de las filtraciones provenga de un daño en las mismas y de ser así que se adelanten las reparaciones a las que haya lugar, para subsanar dicha situación.

- A la Empresa de Acueducto, Alcantarillado y Aseo de Bogotá E.S.P, realizar la verificación de las redes que se encuentran a su cargo y en el sector aledaño al predio de la Calle 53 No. 36A-27, en el Sector Catastral Nicolás de Federman en la Localidad de Teusaquillo, esto con el fin de descartar que se presenten filtraciones, desempates que pudieren estar originando las filtraciones de agua que se identificaron en la edificación evaluada.

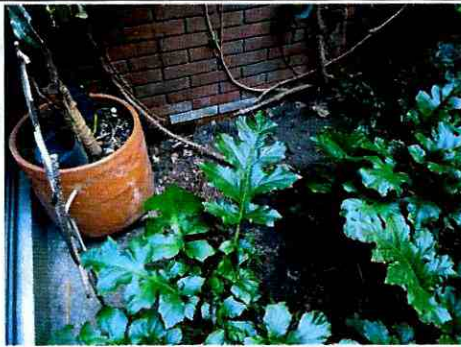
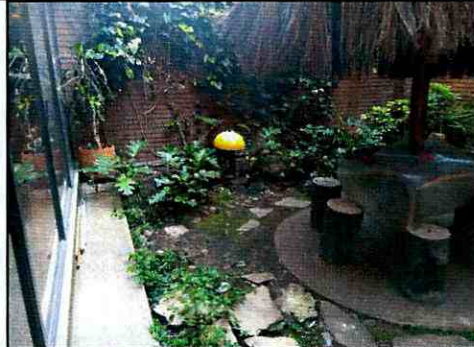
Se verifica la zona de patio del predio de la Calle 36A No. 53-17, sector que colinda con el espacio donde se presentan las filtraciones, y no se percibe con base en la inspección visual ningún flujo de agua que pudiere dirigirse hacia la zona de semisótano del predio de la Calle 53 No. 36A- 22.

Foto 5 y 6. Vista al interior del predio de la Calle 36A No. 53-17, en el sector colindante al predio de la Calle 53 No. 36A-22, donde se presenta la filtración de agua.
