DIAGNÓSTICO TÉCNICO DI - 11519
SUBDIRECCIÓN DE ANÁLISIS DE RIESGOS Y EFECTOS DE CAMBIO CLIMÁTICO
COORDINACIÓN DE ASISTENCIA TÉCNICA
RADICADO IDIGER No. 2017ER17905

Estructural – Daños Moderados

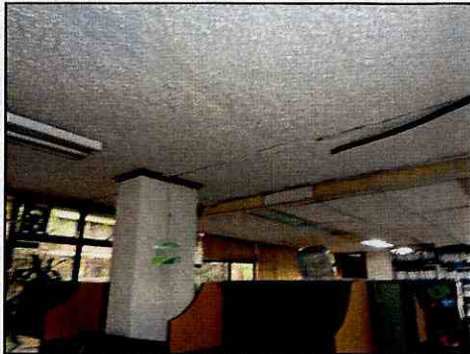
Adicionalmente se observan juntas de dilatación constructivas en placas de entepiso y columnas, que a simple a vista aparentan ser “fallas estructurales”, pero que realmente son juntas del proceso constructivo utilizado durante la construcción del edificio (ver fotografías 3 y 4). El edificio tiene una edad de construcción superior a 40 años, por lo que el mismo fue construido antes de entrada en vigencia la primera norma de construcción sismo resistente del país (1984).

Fotografía 3 – Vista de Junta constructiva en columna y placa de entrepiso, en zona de tercer nivel, imagen tomada el 14 de Noviembre de 2017.

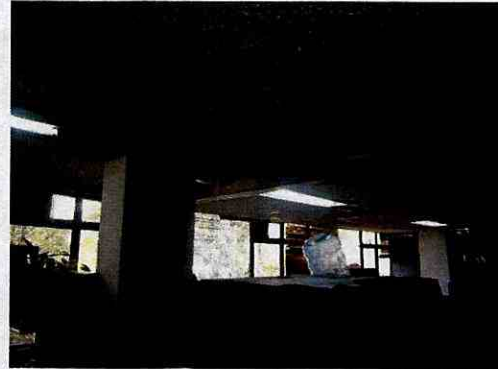
Fotografía 4 – Vista de Junta constructiva en columna y placa de entrepiso, en zona de tercer nivel, imagen tomada el 26 de Marzo de 2018.

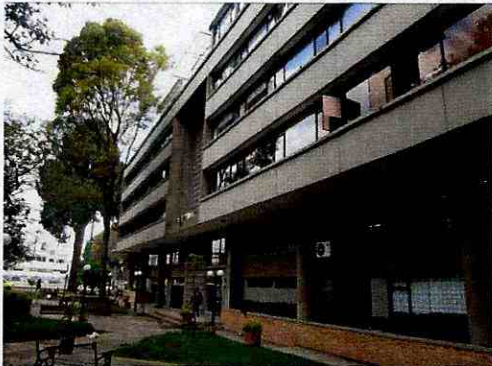
Fotografía 3 – Vista de la fachada sur de la edificación, imagen tomada el 26 de Marzo de 2018.

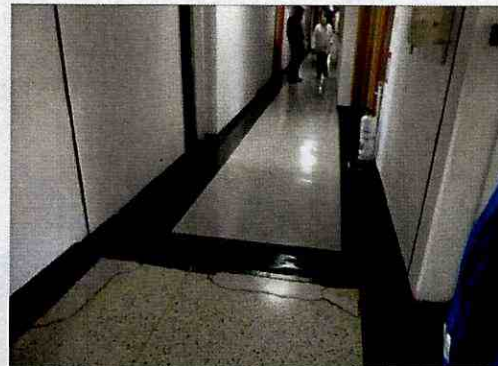
Fotografía 4 – Vista de Junta constructiva en piso del 4 nivel, se observan fisuras en piso, imagen tomada el 26 de Marzo de 2018.
