DIAGNÓSTICO TÉCNICO DI-11526
SUBDIRECCIÓN DE ANÁLISIS DE RIESGOS Y EFECTOS DE CAMBIO CLIMÁTICO
COORDINACIÓN DE ASISTENCIA TÉCNICA
RADICADO IDIGER No. 2018ER3250

DIRECCIÓN	Carrera 13 Este No. 19 – 73 Sur.	ÁREA DIRECTA	300 m ² Aprox.				
BARRIO	La Sagrada Familia.	POBLACIÓN ATENDIDA	S-I				
UPZ	32 – San Blas.	FAMILIAS	S-I	ADULTOS	S-I	NIÑOS	S-I
LOCALIDAD	4 – San Cristóbal.	PREDIOS EVALUADOS	1				
CHIP:	AAA0000SCBR.	OFICIO REMISORIO	CR-29806.

Movimiento en masa: Sin daños.

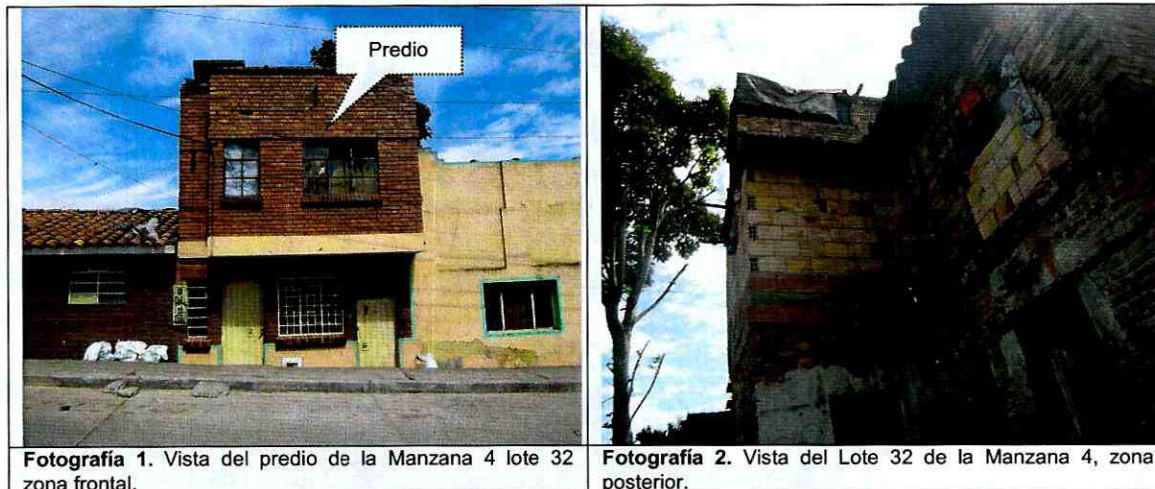
En el predio visitado (Manzana 04 lote 32), se emplaza una edificación de propiedad privada, de dos (2) nivel en altura, con sistema estructural de muros de carga en mampuestos de arcilla cocida parcialmente confinada por elementos de concreto (deficiencia constructiva), con base en la inspección realizada desde el exterior, no se observan daños estructurales importantes como grietas, pérdida de verticalidad y/o asentamientos diferenciales (ver fotografías 1 y2), no obstante se desconocen las condiciones que presenta la edificación al interior de la misma.

Fotografía 1. Vista del predio de la Manzana 4 lote 32 zona frontal.

Fotografía 2. Vista del Lote 32 de la Manzana 4, zona posterior.

- Dadas las deficiencias constructivas que presenta la edificación visitada, esta podrían presentar daños estructurales importantes ante la acción de cargas atípicas como el sismo; situación anterior que no es posible precisar con base en la inspección visual realizada.
- El CT-8022 definió una condición de riesgo Alto Mitigable para el predio de la referencia, por lo que este podría presentar daños por efecto de movimientos en masa que se pueden presentar en el sector en caso de no implementar las recomendaciones impartidas en el concepto en mención.

- Al responsable y/o responsables del predio de la Carrera 13 Este No. 19-73 Sur (lote 32 Manzana 4), atender las recomendaciones impartidas en el CT-8022 en cuanto a: "(...) Adelantar un estudio geotécnico detallado que permita identificar las causas detonantes de proceso de reptación identificado en la zona y las medidas de mitigación a implementar al fin de garantizar las condiciones óptimas de funcionalidad para cada una de las construcciones que se emplazan en ese sector. A cada uno de los responsables de los predios en cuestión, revisar las redes internas de suministro de agua potable y de evacuación de aguas sanitarias (...)".

- Al responsable y/o responsables del predio de la Carrera 13 Este No. 19-73 Sur (lote 32 Manzana 4), se recomienda implementar acciones para el mantenimiento, mejoramiento y/o reforzamiento de la vivienda, garantizando que se cumplan los requerimientos establecidos en el Decreto No. 926 del 19 de marzo de 2010 y el Decreto No. 340 del 13 Febrero de 2012, Reglamento Colombiano de Construcción Sismo Resistente NSR-10 de acuerdo con la normatividad vigente, y para lo cual deberán tramitarse los permisos y licencias respectivas.

- Al responsable y/o responsables de la Carrera 13 Este No. 19-73 Sur (lote 32 Manzana 4), hacer un seguimiento permanente de las condiciones de estabilidad de la edificación y del terreno con el propósito de desarrollar intervenciones oportunas que impidan la manifestación de situaciones que generen condiciones de riesgo en la infraestructura pública y privada del sector.
