DIAGNÓSTICO TÉCNICO DI - 11533
SUBDIRECCIÓN DE ANÁLISIS DE RIESGOS Y EFECTOS DE CAMBIO CLIMÁTICO
ASISTENCIA TÉCNICA
RADICADO IDIGER No. 2018ER4727

ATENDIÓ: ENRIQUE LINERO SOTO				SOLICITANTE: Comunidad – Diana Rocío Peñuela Muñoz	
CAT	8	MÓVIL	9	VIGENCIA: Temporal mientras no se modifique significativamente las condiciones físicas del sector	
FECHA	22 de Marzo de 2018	HORA	12:51 p.m

DIRECCIÓN	Carrera 78M No. 57D-20 Sur	ÁREA DIRECTA		600 m ²			
BARRIO	Prados de Kennedy	POBLACIÓN ATENDIDA		225			
UPZ	48 – Timiza	FAMILIAS	0	ADULTOS	25	NIÑOS	200
LOCALIDAD	8 – Kennedy	PREDIOS EVALUADOS		1			
CHIP	AAA0048NDTO	OFICIO REMISORIO		CR-29815

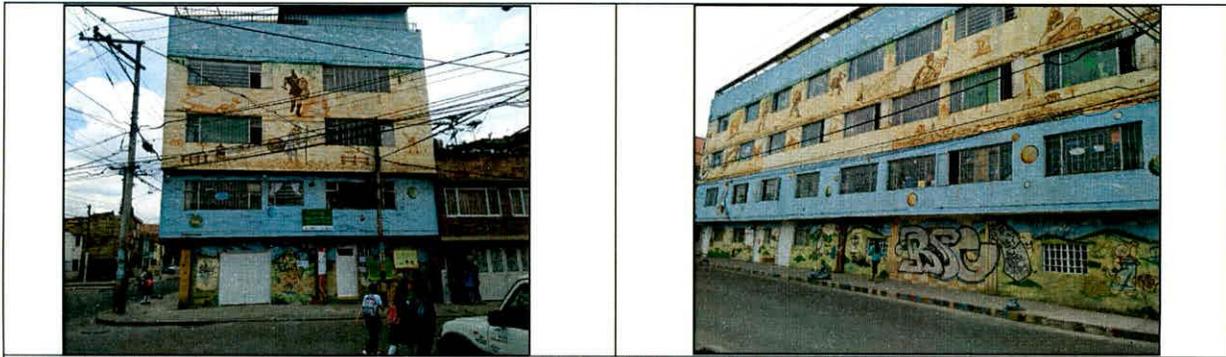
En el predio de la Carrera 78M No. 57D-20 Sur, funciona el Centro de Desarrollo Infantil Los Colores del Arcoíris, el cual corresponde a una edificación de cinco niveles, construida en mampostería confinada, con placa de entepiso en concreto reforzado y cubierta liviana en tejas de fibro cemento y translucidas soportada por perfiles metálicos, los cuales a su vez se apoyan sobre los muros de cerramiento de la misma. La edificación a nivel general se encuentra en buen estado y no evidencia daños relevantes (Fotos 1, 2, 3, 4, 5, 6, 7 y 8).

Fotos 1 y 2. Vista de la edificación evaluada en el Barrio Prados de Kennedy de la Localidad de Kennedy.

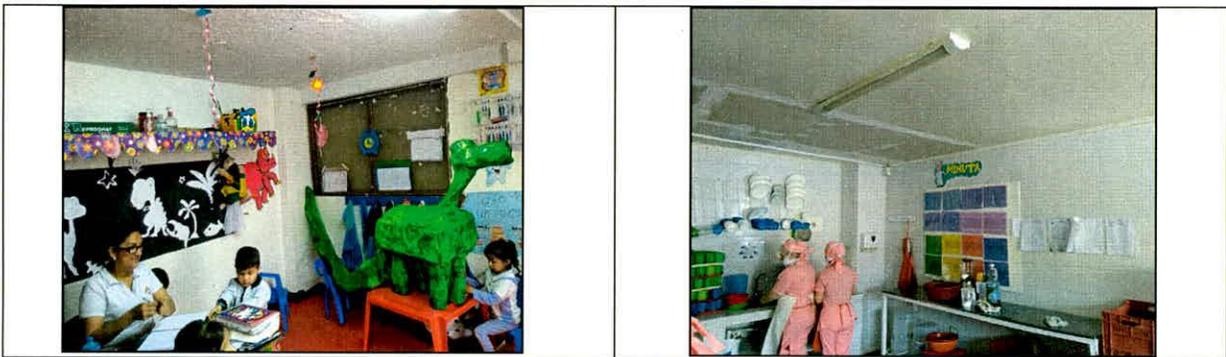
Fotos 3 y 4. Vista al interior de la edificación
