DIAGNÓSTICO TÉCNICO DI-11544
SUBDIRECCIÓN DE ANÁLISIS DE RIESGOS Y EFECTOS DE CAMBIO CLIMÁTICO
COORDINACIÓN DE ASISTENCIA TÉCNICA
RADICADO IDIGER No. 2018ER4816
EVENTO SDQS 583972018

DIRECCIÓN	Carrera 101 No. 24 F – 31 Int 1	ÁREA DIRECTA	60 m ²		
BARRIO	San José de Fontibón	POBLACIÓN ATENDIDA	7		
UPZ	115 – Capellanía	FAMILIAS	2	ADULTOS	6
LOCALIDAD	9 – Fontibón	PREDIOS EVALUADOS	1		
CHIP	AAA0078CRSK	OFICIO REMISORIO	CR-29827

Estructural – Sin Daños

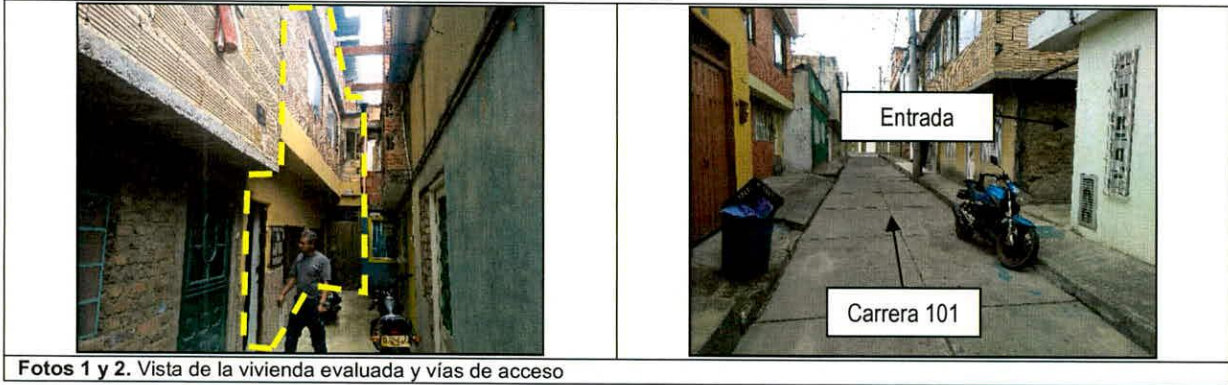
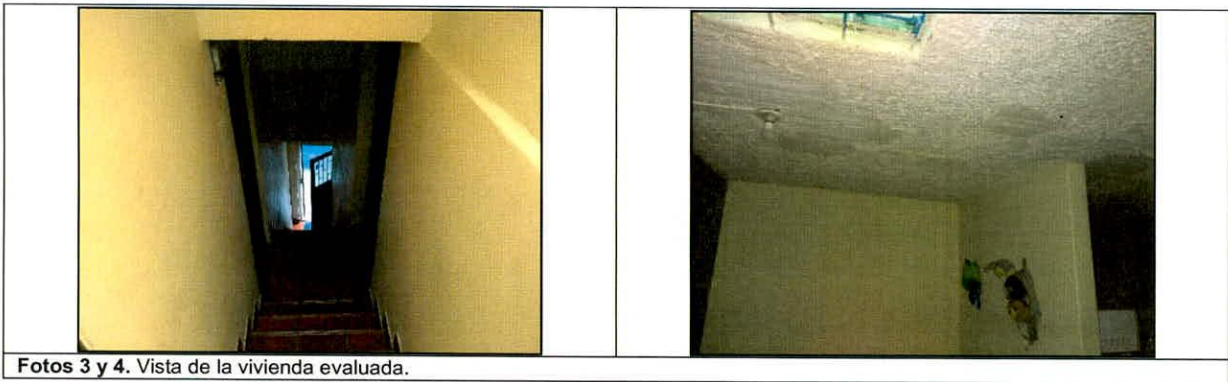
La vivienda emplazada en el predio de la Carrera 101 No. 24 F – 31 Interior 1, corresponde a una vivienda de dos niveles y azotea de uso residencial construida en un sistema de mampostería simple sin refuerzo y placas de entepiso de concreto reforzado. Al momento de la visita no se observan grietas o fisuras que evidencien mal comportamiento estructural ni asentamientos diferenciales en la edificación. De acuerdo con lo manifestado por el señor José Antonio Arciniegas la vivienda ha presentado fisuras generales debido al constante paso de los aviones en el sector donde se emplaza la vivienda pero que al momento de la visita fueron subsanadas. Es de resaltar que mediante la inspección visual no fue posible relacionar el tránsito aéreo con las fisuras que manifiesta el responsable del predio.
