DIAGNÓSTICO TÉCNICO DI-11546
SUBDIRECCIÓN DE ANÁLISIS DE RIESGOS Y EFECTOS DE CAMBIO CLIMÁTICO
COORDINACIÓN DE ASISTENCIA TÉCNICA
RADICADO IDIGER No. 2018ER4829
EVENTO SDQS 647062018

ATENDIÓ: ENRIQUE LINERO SOTO				SOLICITANTE: Comunidad	
CAT	8	MÓVIL	Contratada	VIGENCIA: Temporal mientras no se modifique significativamente las condiciones físicas del sector	
FECHA	27 de marzo de 2018	HORA	11:10 a.m.

DIRECCIÓN	Carrera 2 # 12 C - 49	ÁREA DIRECTA	110 m ²		
SECTOR CATASTRAL	La Concordia	POBLACIÓN ATENDIDA	11		
UPZ	94 - La Candelaria	FAMILIAS	5	ADULTOS	11
LOCALIDAD	17 - La Candelaria	PREDIOS EVALUADOS	1		
CHIP	AAA0030JNYN	OFICIO REMISORIO	CR-29829

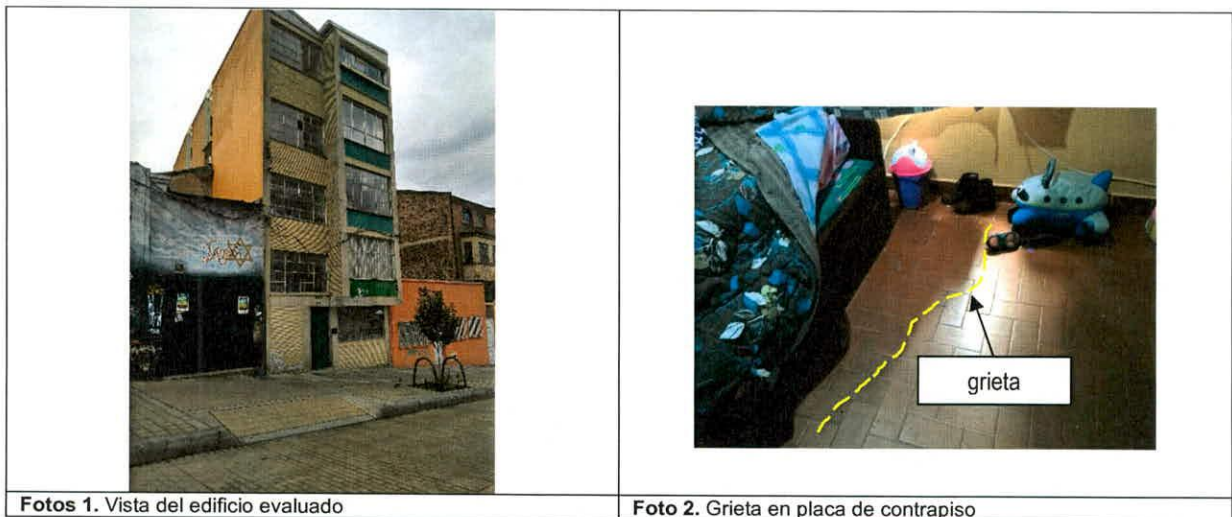
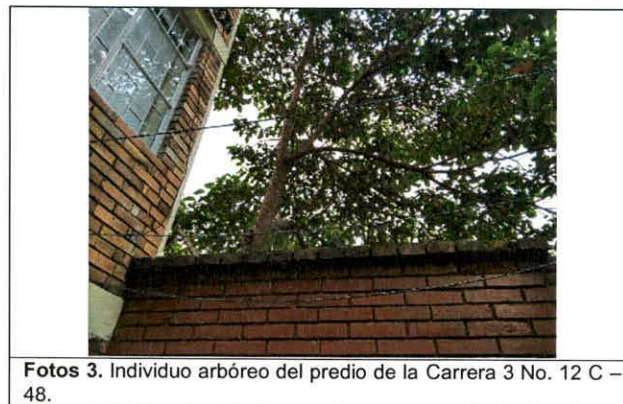
La edificación emplazada en el predio de la Carrera 2 # 12 C – 49, corresponde a un edificio de uso residencial de 5 pisos con sistema estructural de pórticos de concreto reforzado y placas de entepiso de concreto reforzado. Se evidencia en la placa de contrapiso de la alcoba del costado occidental del predio una grieta en sentido norte – sur con un espesor de 5 mm y longitud cercana a los 2 metros (Ver fotografía 2), en colindancia con el aislamiento posterior donde se ubica el individuo arbóreo de 10 metros de altura aproximadamente del predio de la Carrera 3 No. 12 C – 48 (Ver fotografía 3).

Dentro de las posibles causas por las que se presenta la grieta de la alcoba del apartamento 101 se encuentran los asentamientos diferenciales experimentados por el terreno, relacionado a la desecación del suelo, por la presencia del individuo arbóreo en este sector, lo anterior con base en la inspección visual no es posible precisar.

- Al responsable y/o responsables del apartamento 101 ubicado en el edificio de la Carrera 2 # 12 C – 49, en el Sector Catastral La Concordia de la Localidad de La Candelaria, implementar adecuadas medidas de mantenimiento, mejoramiento y/o reforzamiento en la misma, esto con el fin de garantizar durante su vida útil, las condiciones adecuadas para su uso. Acciones que se deben adelantar con el apoyo de personal idóneo, teniendo en cuenta la normatividad vigente para el sector y tramitando los permisos respectivos.

- A la Secretaría Distrital de Ambiente, realizar una valoración del potencial de succión de los árboles localizados en el costado oriental del predio de la Carrera 3 No. 12 C – 48, en el Sector Catastral La Concordia de la Localidad de La Candelaria, y determinen las acciones requeridas para evitar que su cercanía con la edificación emplazada en el predio en mención presente algún tipo de afectación.
- A la Alcaldía Local de La Candelaria, desde su competencia implementar las acciones de seguimiento de las recomendaciones impartidas mediante este diagnóstico técnico, esto con el fin de garantizar la integridad física de los habitantes, vecinos y transeúntes del sector.
