**DIAGNÓSTICO TÉCNICO DI-11551**  
**SUBDIRECCIÓN DE ANÁLISIS DE RIESGOS Y EFECTOS DE CAMBIO CLIMÁTICO**  
**COORDINACIÓN DE ASISTENCIA TÉCNICA**  
**RADICADO IDIGER 2018ER4493**

<b>DIRECCIÓN</b>	Diagonal 73 A Sur No. 18 K – 72.	<b>ÁREA DIRECTA</b>	100 M2 aprox.				
<b>Barrio</b>	Vista Hermosa.	<b>POBLACIÓN ATENDIDA</b>	10 aprox.				
<b>UPZ</b>	67 - Lucero.	<b>FLA.</b>	2	<b>ADULTOS</b>	S-I	<b>NIÑOS</b>	S-I
<b>LOCALIDAD</b>	19 – Ciudad Bolívar.	<b>PREDIOS EVALUADOS</b>	1				
<b>CHIP</b>	AAA0026EOUZ.	<b>OFICIO REMISORIO</b>	CR-29844.

Estructural y movimiento en masa: Daños Leves, movimientos de masa no activos.

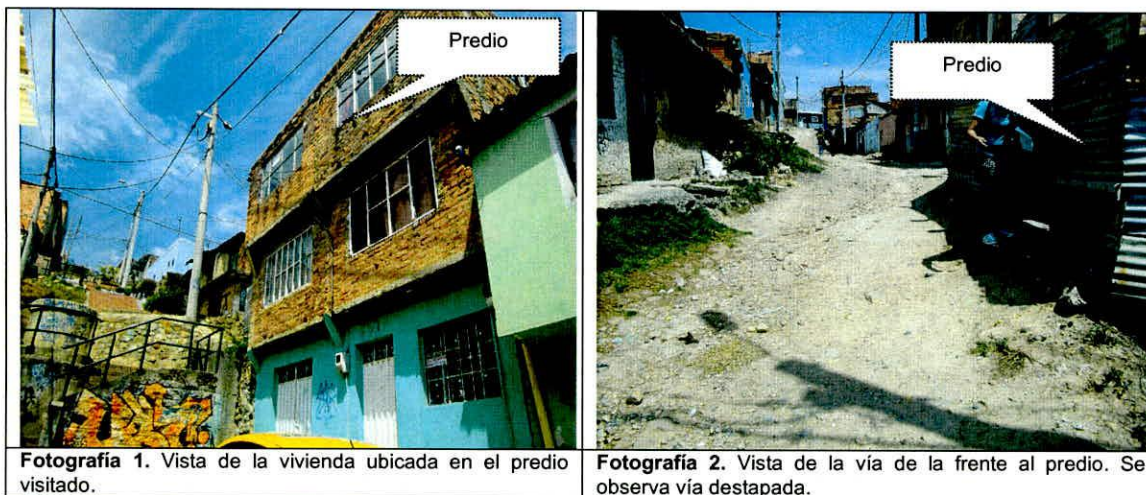
En el predio visitado, se ubica vivienda de tres (3) nivel, construida principalmente en muros de carga en mampostería de arcilla cocida parcialmente reforzada (deficiencia constructiva), con placa de entrepiso en concreto reforzado. La vivienda se ubica en la parte baja de un talud de corte (ver fotografía 1), posiblemente realizado para el emplazamiento de la vivienda, el cual tiene una altura aproximada de 3.5 metros, y no cuenta con obras geotécnicas de protección y/o contención, en la parte alta del talud se ubica vía destapada, correspondiente a la Transversal 18 M (ver fotografía 2).

**Fotografía 1.** Vista de la vivienda ubicada en el predio visitado.

**Fotografía 2.** Vista de la vía de la frente al predio. Se observa vía destapada.

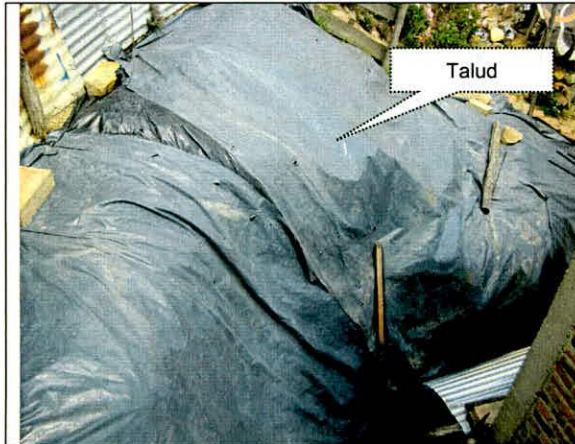
Actualmente el talud de corte se encuentra recubierto por plástico (ver fotografías 3 y 4), como medida de protección ante las aguas lluvias según la comunidad, pues informan que cuando llueve se genera "lodo" que ingresa a la vivienda y genera además humedades.

**Fotografía 3.** Vista del talud de corte en el predio, contiguo a la vía, se observa recubrimiento con plástico.

reforzamiento de la vivienda, incluidas obras geotécnicas de protección y/o contención de los taludes de corte realizados para el emplazamiento de la misma, garantizando que se cumplan los requerimientos establecidos en el Decreto No. 926 del 19 de marzo de 2010 y el Decreto No. 340 del 13 Febrero de 2012, Reglamento Colombiano de Construcción Sismo Resistente NSR-10 de acuerdo con la normatividad vigente, con el ánimo de garantizar durante la vida útil las condiciones más adecuadas para su uso.

- A la Alcaldía Local de Ciudad Bolívar según el Acuerdo 06 de 1992 (Abril 30) (Art. 3 Núm. 3): "Le compete a las Localidades del D.C. efectuar la construcción y mantenimiento de las obras y proyectos locales (incluye vías locales, peatonales e intermedias)". Adelantar las acciones necesarias sobre el talud de corte contiguo al predio de la Diagonal 73 A Sur No. 18 K-72, en el barrio Vista Hermosa de la Localidad de Ciudad Bolívar, que limita con vía pública.

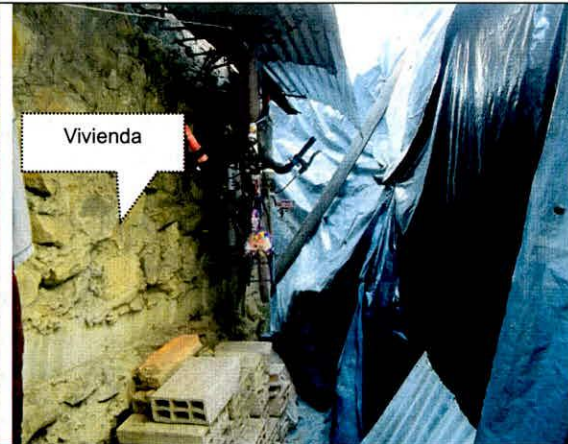
**Fotografía 4.** Vista del primer nivel de la vivienda, contiguo al talud de corte, recubierto con plástico.
