DIAGNÓSTICO TÉCNICO DI-11552
SUBDIRECCIÓN DE ANÁLISIS DE RIESGOS Y EFECTOS DE CAMBIO CLIMÁTICO
COORDINACIÓN DE ASISTENCIA TÉCNICA
RADICADO IDIGER 2018ER3851

DIRECCIÓN	Calle 64 Sur con Carrera 18 C.	ÁREA DIRECTA	0.1 Ha.				
BARRIO	Domingo Laín I.	POBLACIÓN ATENDIDA	15 Aprox.				
UPZ	67 - Lucero.	FAMILIAS	S-I.	ADULTOS	S-I.	NIÑOS	S-I.
LOCALIDAD	19 – Ciudad Bolívar.	PREDIOS EVALUADOS	1.				
CHIP	AAA0027SKSY.	OFICIO REMISORIO	CR-29850.

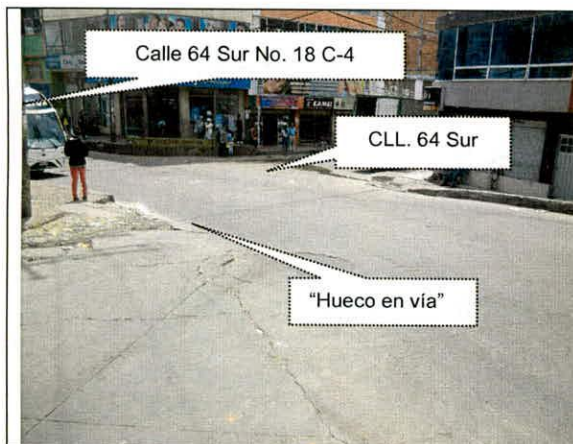
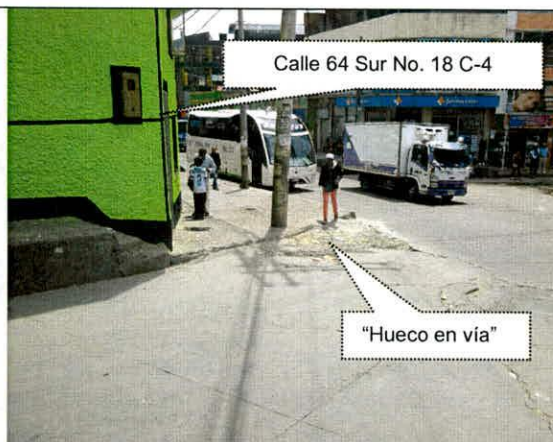
La vía frente al predio de la Calle 64 Sur No. 18 C-4, sigue la pendiente del sector y es de una calzada con dos carriles, con un ancho aproximado de ocho (8) metros, cuenta con capa de rodadura rígida en concreto. Frente al predio de la referencia la vía presenta un "hundimiento", en un área aproximada de 2 metros cuadrados y una profundidad de 10 centímetros aproximadamente (ver fotografías 1 y 2).

Fotografía 1. Vista de daño en la vía, frente al predio de la Calle 64 Sur No. 18 C-4.

Fotografía 2. Vista de daño en la vía, frente al predio de la Calle 64 Sur No. 18 C-4.

- De no desarrollarse acciones de intervención y mejoramiento sobre la vía en el sector de la Calle 64 Sur No. 18 C-4 se puede incrementar los daños identificados sobre dicha infraestructura, pudiendo en el supuesto generar un aumento de las vibraciones que reporta la comunidad; situación anterior que no es posible precisar con base en la inspección visual realizada.

- Con base en la inspección visual realizada desde el exterior, no se puede concluir sobre la estabilidad estructural y habitabilidad de las viviendas ubicada en el sector de la Calle 64 Sur con Carrera 18 C, ante cargas normales de servicio.
- La transitabilidad y funcionalidad de la vía frente al predio de la Calle 64 Sur No. 18 C-4, no se encuentran comprometidas en la actualidad ante cargas normales de servicio, por los daños identificados; no obstante ante un eventual avance de los daños, esta condición podrían variar en el futuro.

- Al responsable y/o responsables de las viviendas ubicadas en el sector de la Calle 64 Sur con Carrera 18 C, en el Barrio Domingo Laín I de la Localidad de Ciudad Bolívar, se recomienda implementar acciones para el mantenimiento y mejoramiento de las edificaciones, garantizando que se cumplan los requerimientos establecidos en el Decreto No. 926 del 19 de marzo de 2010 y el Decreto No. 340 del 13 Febrero de 2012, Reglamento Colombiano de Construcción Sismo Resistente NSR-10 de acuerdo con la normatividad vigente.
- Se recomienda al Instituto de Desarrollo Urbano – IDU, desde sus respectivas competencias, coordinar la intervención, el mantenimiento, la rehabilitación de la infraestructura existente en el Sector evaluado en el presente informe (vías), en el Barrio Domingo Laín I, esto con el fin de garantizar el adecuado funcionamiento de la

misma y el evitar posibles deterioros que puedan en el futuro comprometer la estabilidad de la infraestructura pública y privada emplazada en el sector.

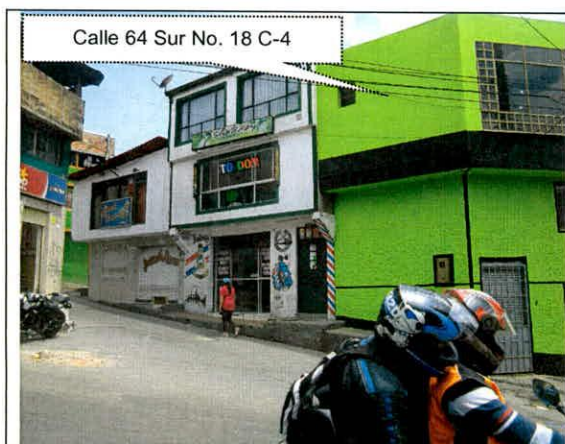
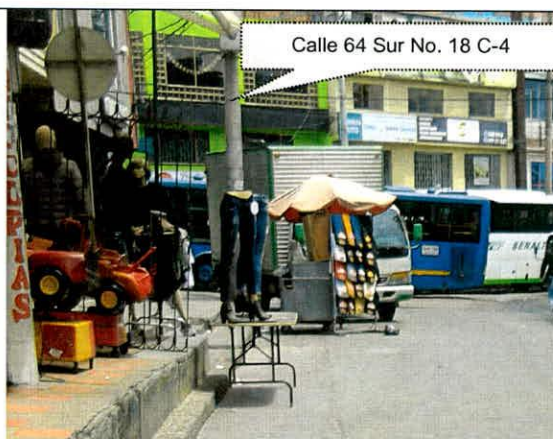
En el sector se ubican edificaciones entre dos (2) y cuatro (4) niveles en altura de uso residencial y comercial, construidas principalmente en sistema estructural de muros de carga confinados parcialmente por elementos de concreto y placas de entepiso en losa de concreto reforzado (ver fotografías 3 y 4). Desde el exterior no se evidencian daños estructurales importantes sobre los elementos estructurales y no estructurales de dichas edificaciones, no obstante se desconocen las condiciones que los mismos puedan presentar al interior.

Fotografía 3. Vista de las edificaciones ubicadas en proximidades al daño en la vía.

Fotografía 4. Vista de las edificaciones ubicadas en proximidades al daño en la vía.
