DIAGNÓSTICO TÉCNICO DI-11553
SUBDIRECCIÓN DE ANÁLISIS DE RIESGOS Y EFECTOS DE CAMBIO CLIMÁTICO
COORDINACIÓN DE ASISTENCIA TÉCNICA
RADICADO IDIGER 2018ER2928

DIRECCIÓN	Colegio Vereda El Uval	ÁREA DIRECTA	3430 m².			
VEREDA	El Uval	POBLACIÓN ATENDIDA	800			
UPZ	61 – Ciudad Usme	FAMILIAS	-	ADULTOS	40	NIÑOS 760
LOCALIDAD	05 – Usme.	PREDIOS EVALUADOS	1			
COORDENADAS	X: 96923.68 Y: 86878.16	OFICIO REMISORIO	CR – 29856.

Estructural: Daño moderado.

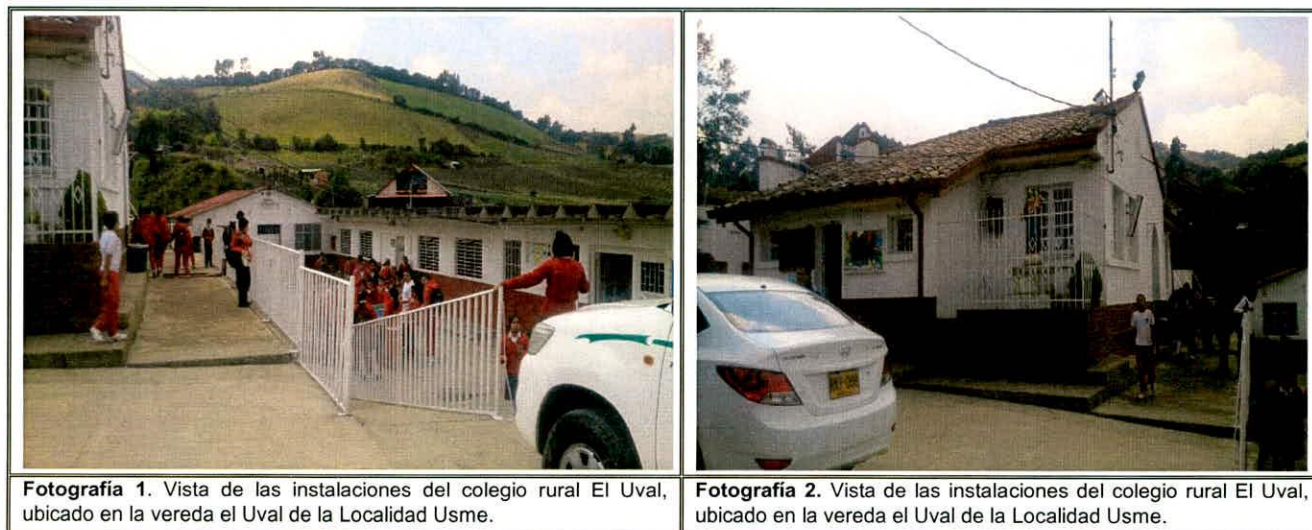
Las instalaciones del colegio rural El Uval se localizan en una ladera de pendiente cercana a los 15° con vías de acceso vehicular en afirmado y se encuentra conformado por seis (6) edificaciones de uno (1) y dos (2) niveles (*ver fotografías 1 a 6*). Una de las edificaciones que se ubica al costado norte, cuenta con un (1) nivel y se encuentra construida con cerramientos en madera y cubierta liviana con tejas plásticas (*ver fotografía 3*). Al costado oriental se localiza una edificación de dos (2) niveles construida en mampostería confinada con placa de entrepiso en concreto reforzado y cubierta en tejas de fibrocemento (*ver fotografía 4*). Las edificaciones restantes cuentan con un (1) nivel y presentan un sistema estructural en mampostería confinada y parcialmente confinada, con cubierta en tejas de fibrocemento y en arcilla cocida.

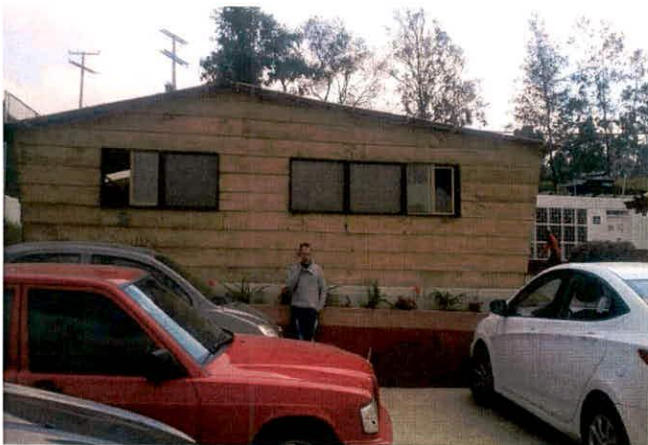
Fotografía 3. Vista de las instalaciones del colegio rural El Uval, ubicado en la vereda el Uval de la Localidad Usme.

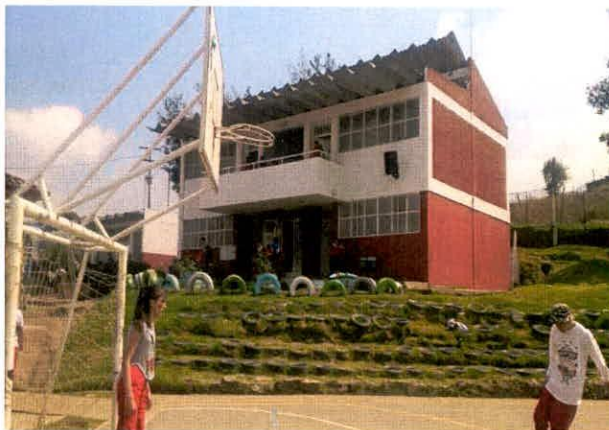
Fotografía 4. Vista de las instalaciones del colegio rural El Uval, ubicado en la vereda el Uval de la Localidad Usme.

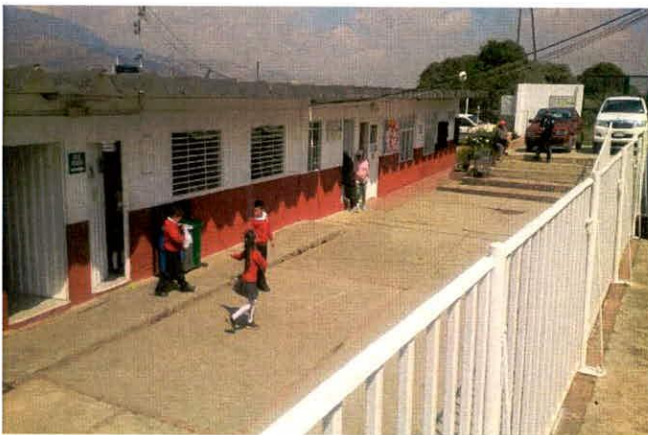
Fotografía 5. Edificación de la zona occidental del colegio rural El Uval.

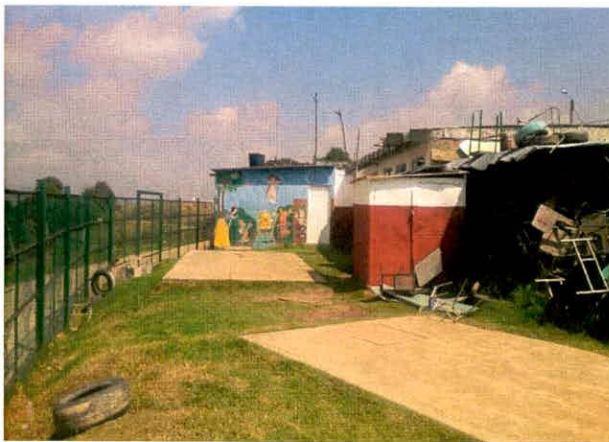
Al costado occidental de la edificación de aulas de clase de la zona occidental del colegio (*ver fotografía 5*), se desarrolló un salón con un área cercana a los 20 m², el cual corresponde a una ampliación que no fue amarrada a la estructura principal (*ver fotografía 6*). Entre los muros de cerramiento del salón mencionado y la estructura principal se identifican aberturas de 5 mm aproximadamente (*ver fotografías 7 y 8*), a su vez entre la placa de piso y el muro de cerramiento occidental se identifica una abertura de 5 mm aproximadamente (*ver fotografía 9*). Sobre las losetas de piso se han manifestado roturas (*ver fotografía 10*). En la zona verde adyacente al mencionado salón se identifica saturación del terreno.

Fotografía 6. Ampliación ubicada hacia el costado occidental de la edificación de la zona occidental del colegio rural El Uval.

- A la Secretaria de Educación Distrital – SED, desde sus respectivas competencias desarrollar las gestiones necesarias encaminadas a adelantar intervenciones de mejoramiento, mantenimiento y/o reforzamiento del salón ubicado al costado occidental de la edificación de la zona occidental del colegio rural El Uval, de la vereda El Uval en la Localidad Usme, con el acompañamiento de personal idóneo, garantizando que se cumplan los requerimientos establecidos en la Ley 400 de 1997 en el Decreto No. 926 del 19 de marzo de 2010, Reglamento Colombiano de Construcción Sismo Resistente NSR-10, de acuerdo con la normatividad vigente, lo anterior con el propósito de garantizar durante la vida útil de la estructura, las condiciones adecuadas para su uso.

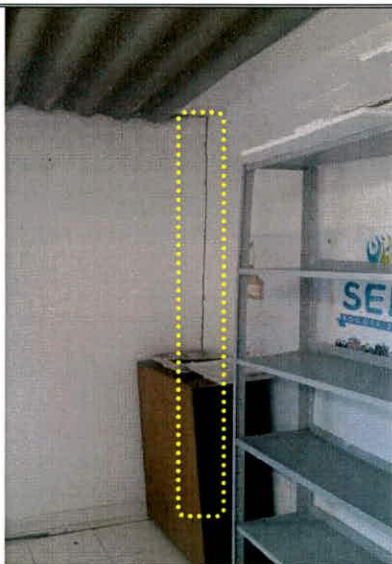
Es posible que los daños observados en el salón ubicado al costado occidental de la edificación de la zona occidental del colegio rural El Uval se encuentren relacionados con las deficiencias constructivas observadas y la ocurrencia de asentamiento de terreno donde se ubica producto de la saturación del mismo.

Fotografía 7. Separación entre muros de cerramiento del salón que al parecer corresponde a una ampliación y la estructura principal de la edificación de la zona occidental del colegio rural El Uval.

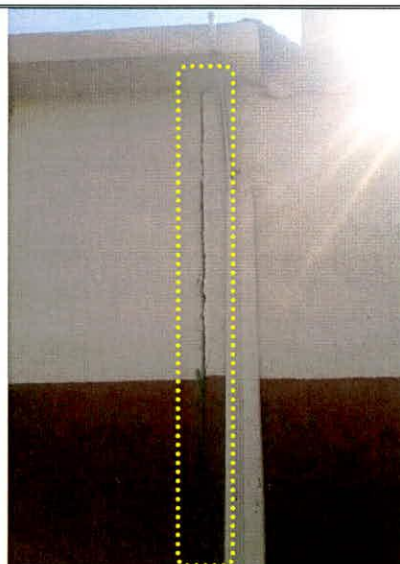
Fotografía 8. Separación entre muros de cerramiento del salón que al parecer corresponde a una ampliación y la estructura principal de la edificación de la zona occidental del colegio rural El Uval.

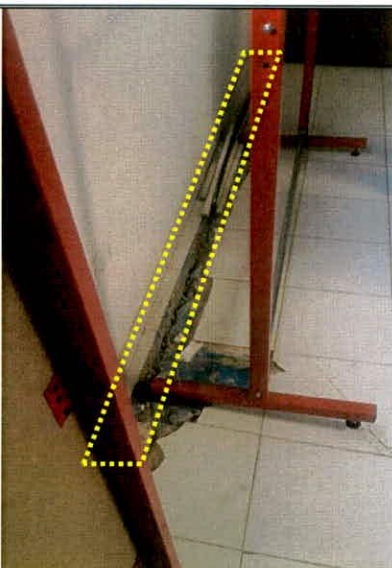
Fotografía 9. Separación entre la placa de piso y los muros de cerramiento del salón que al parecer corresponde a una ampliación al costado occidental de la edificación de la zona occidental del colegio rural El Uval.

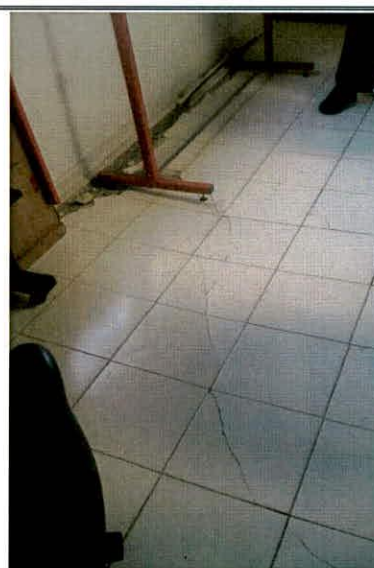
Fotografía 10. Roturas en pisos del salón que al parecer corresponde a una ampliación al costado occidental de la edificación de la zona occidental del colegio rural El Uval.
