DIAGNÓSTICO TÉCNICO DI - 11567
SUBDIRECCIÓN DE ANÁLISIS DE RIESGOS Y EFECTOS DE CAMBIO CLIMÁTICO
COORDINACIÓN DE ASISTENCIA TÉCNICA
RADICADO IDIGER No. 2018ER3330

PREDIO EVALUADO	Transversal 1 Este No 39A-24	ÁREA DIRECTA	400m ²		
BARRIO	El Paraíso	POBLACIÓN ATENDIDA	0		
UPZ	90-Pardo Rubio	FAMILIAS	0	ADULTOS	0
LOCALIDAD	2-Chapinero	PREDIOS EVALUADOS	1		
CHIP	AAA0088CNZE	OFICIO REMISORIO	CR-29903

Estructural – Falta de mantenimiento y reforzamiento – Daños Leves

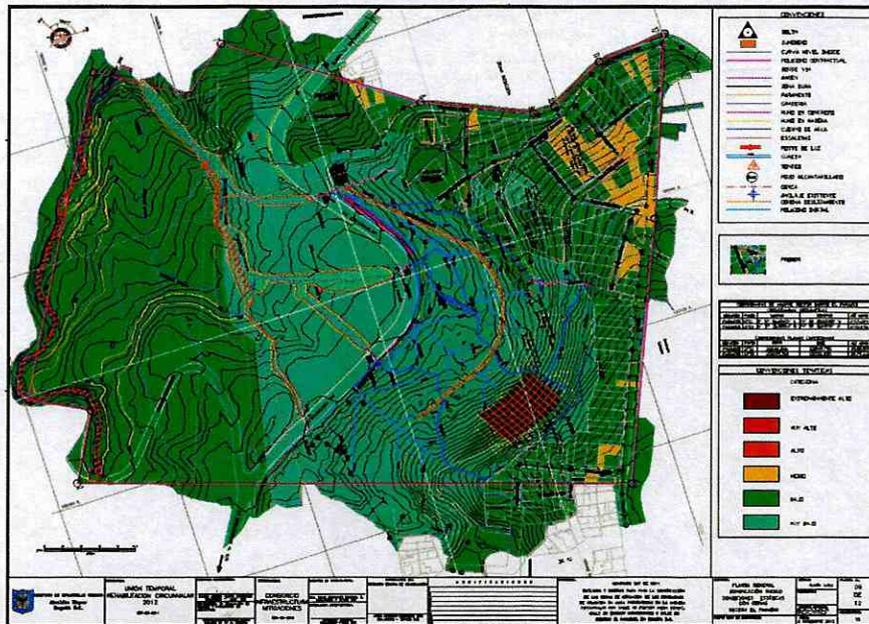
Figura 2. Riesgo por procesos de remoción en masa con Obras, bajo condiciones sin sismo.
Fuente: Informe de evaluación de riesgos, versión 3 - UTRC 2012

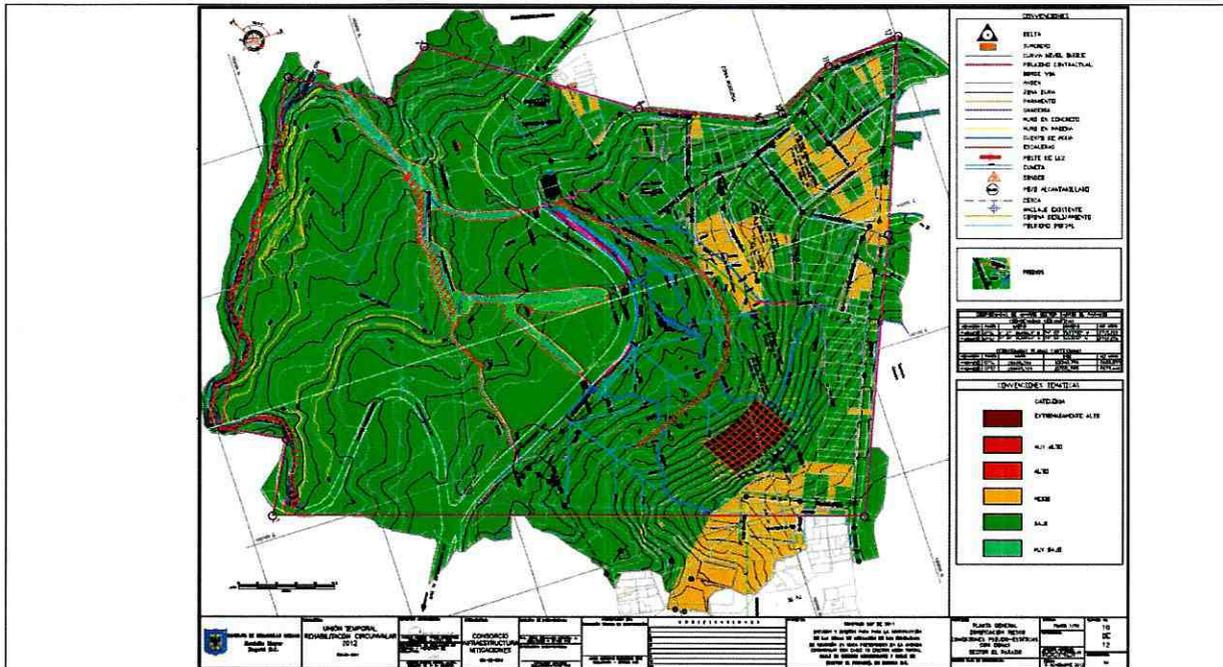
Figura 3. Riesgo por procesos de remoción en masa con Obras, bajo condiciones pseudo-estáticas con sismo.
Fuente: Informe de evaluación de riesgos, versión 3 - UTRC 2012

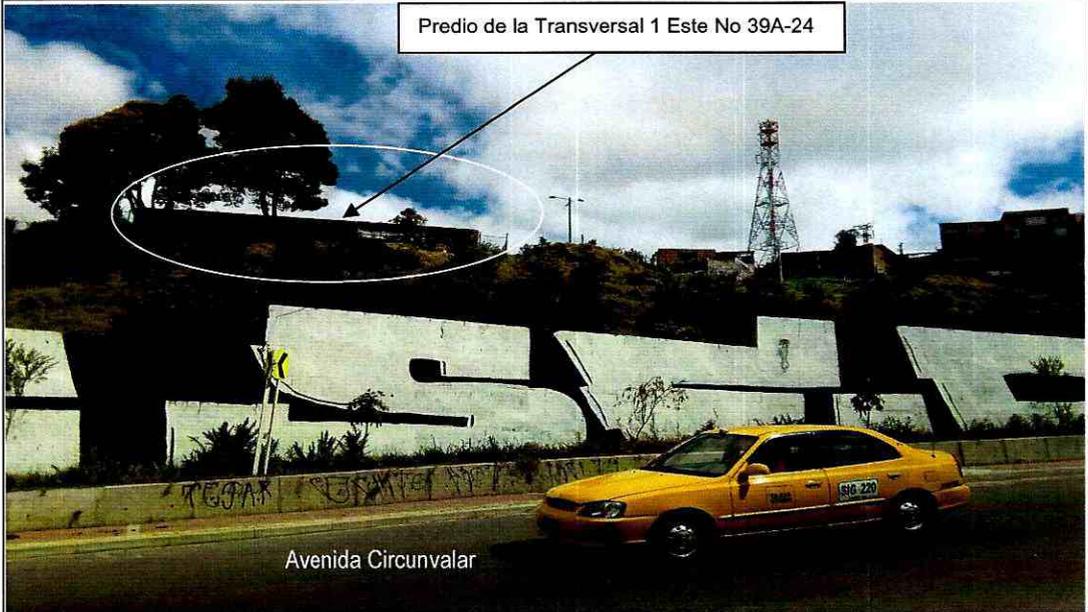
Fotografías 1. Sector de la Transversal 1 Este No 39A-24, en el barrio El Paraíso de la Localidad de Chapinero.

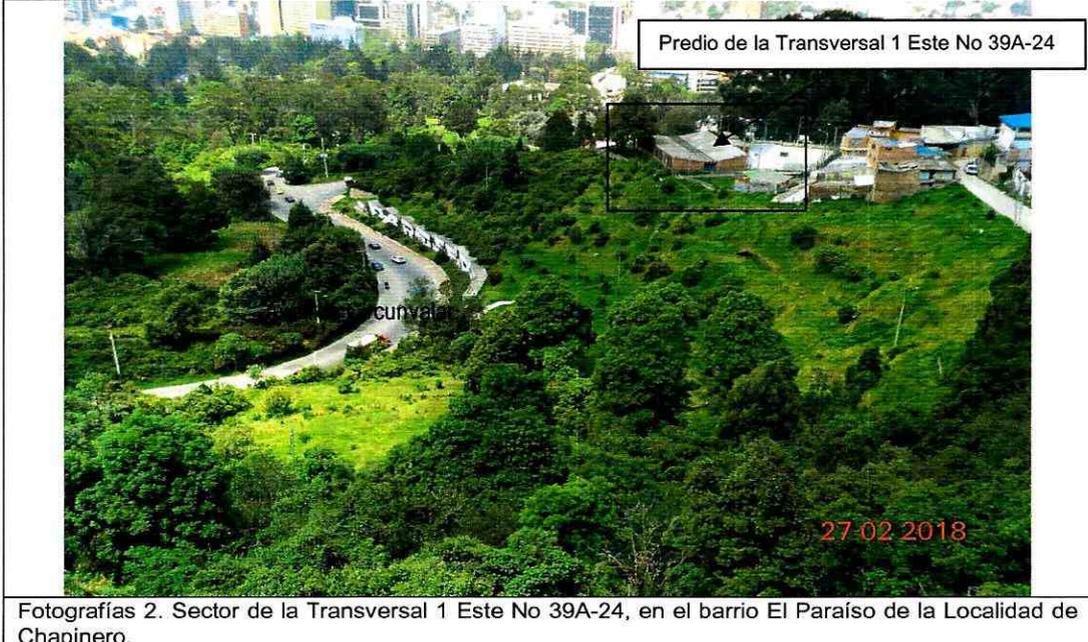
Fotografías 2. Sector de la Transversal 1 Este No 39A-24, en el barrio El Paraíso de la Localidad de Chapinero.

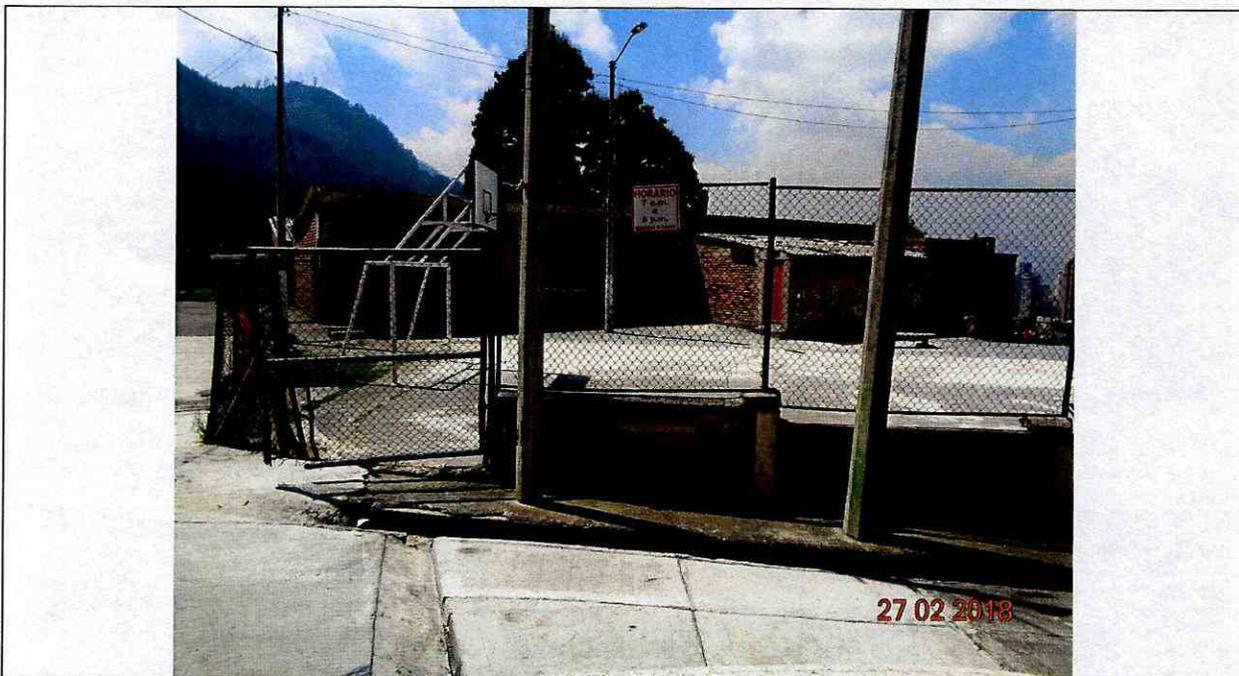
Fotografías 3. Fachada de la Institución Educativa que se emplaza en el sector de la Transversal 1 Este No 39A-24, en el barrio El Paraíso de la Localidad de Chapinero.

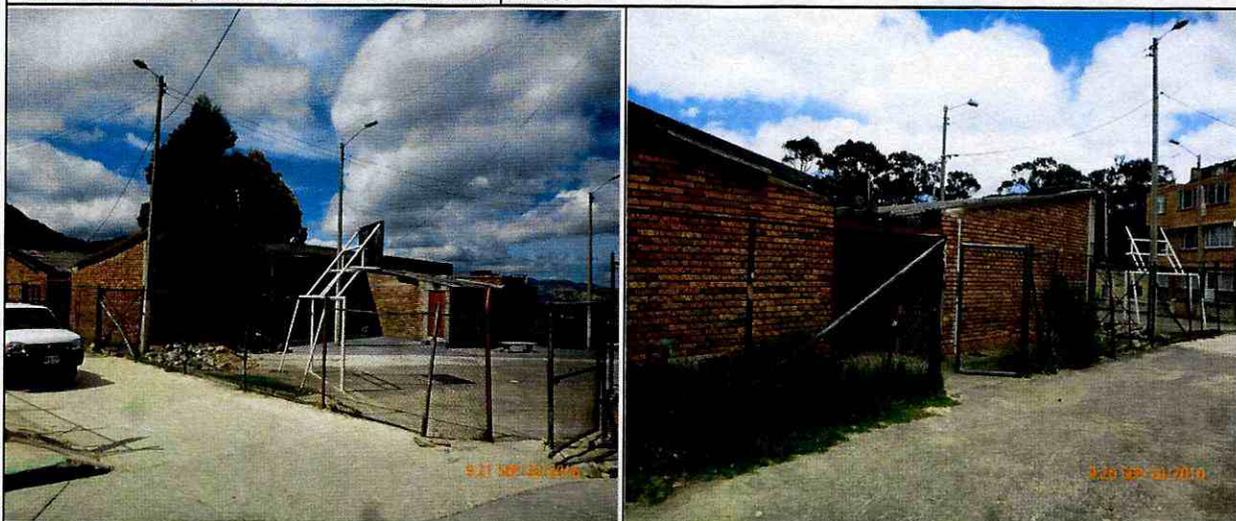
No es posible ingresar a la institución educativa, debido a que nadie se encuentra para atender la visita. Sin embargo, se puede observar que no existen cambios sobre la estructura desde la visita realizada el 20 de septiembre de 2016 mediante el DI-9774, teniendo en cuenta las recomendaciones impartidas en el documento.

Fotografías 4 y 5. Predio de la Transversal 1 Este No 39A-24. (Establecimiento educativo que no está en funcionamiento) (Imágenes de Septiembre de 2016)

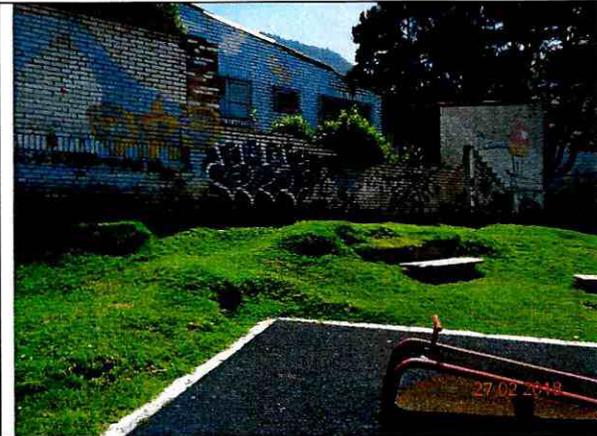
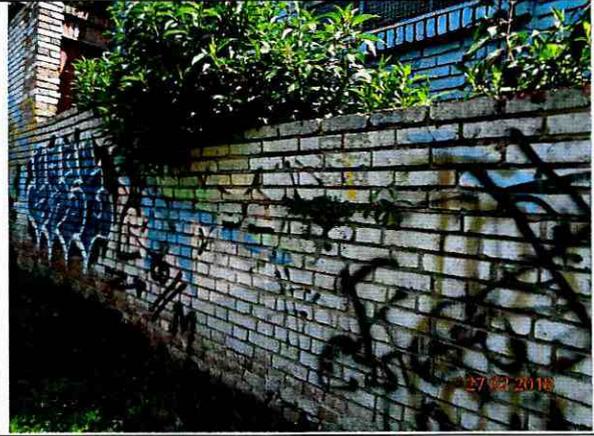
Fotografías 6 y 7. Predio de la Transversal 1 Este No 39A-24. (Establecimiento educativo que no está en funcionamiento), vista posterior de la edificación. (Febrero de 2018)

- La estabilidad estructural de la edificación emplazada en el predio de la Transversal 1 Este No 39A-24, no se encuentra comprometida en la actualidad ante cargas normales de servicio por los daños identificados en la misma. Sin embargo, es posible que ante cargas dinámicas (tipo sismo u otras) presenten compromiso en su estabilidad estructural, situación que con base en la inspección visual no es posible precisar.
- La funcionalidad del establecimiento educativo emplazado en el predio de la Transversal 1 Este No 39A-24, en la actualidad no cumple con la reglamentación definida que se establecen en la NSR-10 para edificaciones según su uso y grado de importancia como la evaluada en el presente documento la cual se cita a continuación:

- Teniendo en cuenta el uso del predio de la Transversal 1 Este No 39A-24, se recomienda a la Secretaria de Educación Distrital tener en cuenta lo estipulado en la Ley 400, las edificaciones deben ser intervenidas o reforzadas para llevarlas a un nivel de seguridad sísmica equivalente al de una edificación nueva diseñada y construida de acuerdo con los requisitos de la presente Ley y sus reglamentos, en un lapso no mayor de seis (6) años contados a partir de la vigencia de la presente Ley.

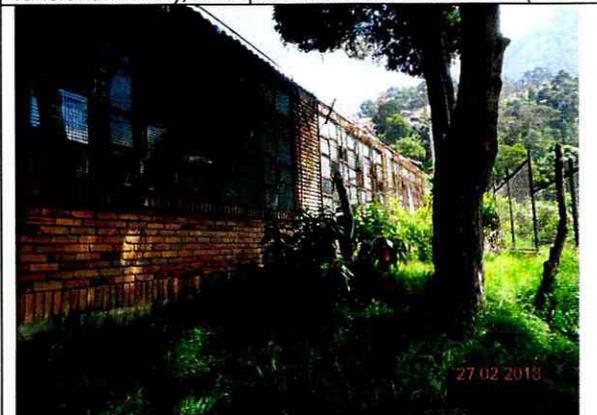
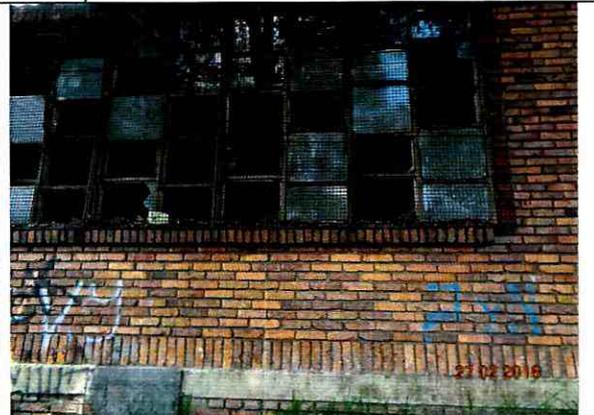
Fotografías 8 y 9. Predio de la Transversal 1 Este No 39A-24. (Establecimiento educativo que no está en funcionamiento), vista posterior de la edificación. (Febrero de 2018)
