ALCALDÍA MAYOR DE BOGOTÁ D.C. AMBIENTE Instituto Distrital de Gestión de Riesgos y Cambio Climático	<h1>DIAGNÓSTICO TÉCNICO</h1>	Código:	GAR- FT - 03
		Versión:	04
		Fecha de Revisión:	20/04/2018

DIAGNÓSTICO TÉCNICO – DI No. 11586
SUBDIRECCIÓN DE ANÁLISIS DE RIESGOS Y EFECTOS DE CAMBIO CLIMÁTICO
GRUPO ASISTENCIA TÉCNICA
EVENTO SIRE No. 4915316

DIRECCIÓN:	Calle 153 No. 100-44	CHIP Y/O COORDENADAS AREA INSPECCIONADA	AAA0136RCPA.				
SECTOR CATASTRAL:	Tuna Baja.	ÁREA DIRECTA AFECTADA:	200 m ² aprox.				
UPZ:	27 - Suba	POBLACIÓN ATENDIDA:	625				
LOCALIDAD:	11 – Suba.	FAMILIAS	0	ADULTOS	25	MENORES	600
CHIP:	AAA0136RCPA.	PREDIOS EVALUADOS	1				
AREA INSPECCIONADA	200 m ² aprox.	DOCUMENTO REMISORIO	CR-29959.

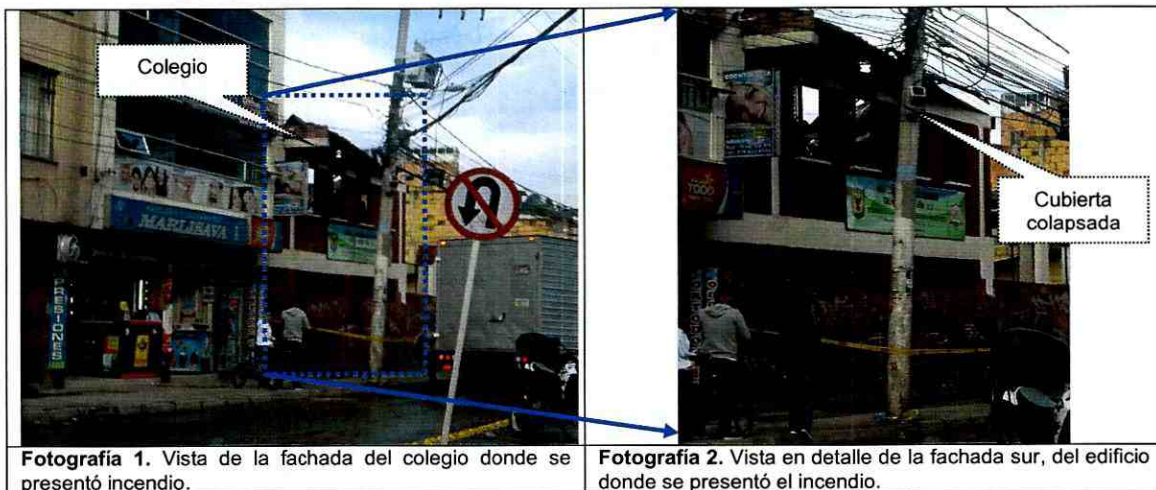
En el predio de la referencia se ubica un Colegio Distrital, conformado por varias edificaciones, en la zona frontal (costado sur), se ubica edificación donde se presentó incendio (Biblioteca), la cual corresponde a una construcción de dos niveles (ver fotografías 1 y 2), con sistema estructural de pórticos en concreto reforzado, con placa de entepiso aligerada en concreto reforzado, y cierre de cubierta liviana en tejas de fibra cemento que se apoyan en estructura metálica.

Producto del incendio, parte de la cubierta se desprende e impacta el andén localizado frente al predio (ver fotografía 2).

- A la Alcaldía Local de Suba, acatar la recomendación de restricción temporal y preventiva del andén ubicado frente al predio de la referencia, hasta tanto se garanticen las condiciones de funcionalidad y estabilidad del edificio donde se presentó el incendio.

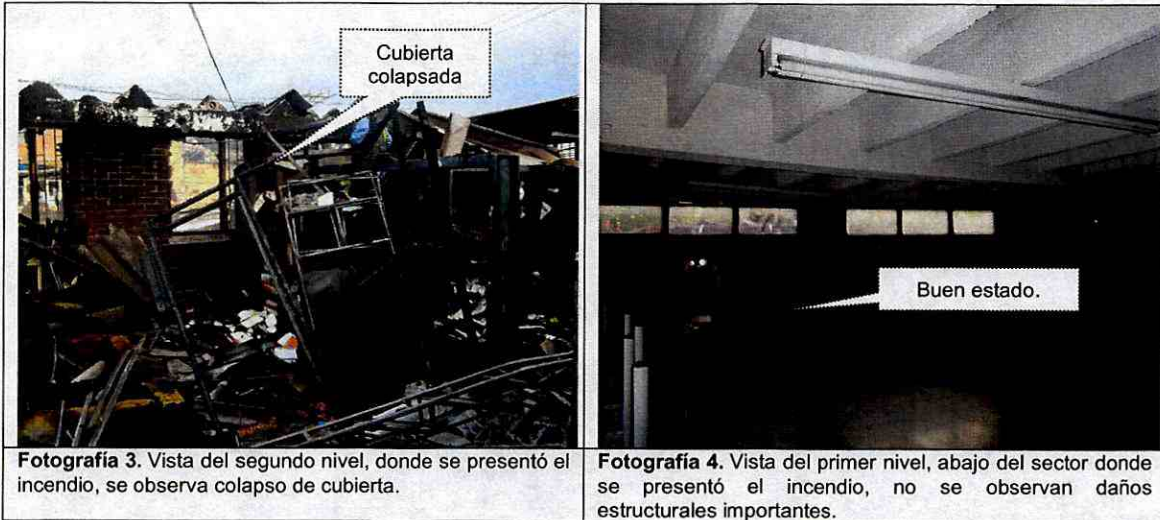
Según se observa se presentó incendio en el segundo nivel de la edificación donde se ubica la biblioteca, incendio que genera el colapso total de la estructura de cubierta, además de todo el mobiliario (ver fotografía 3). El primer nivel de la edificación donde se presentó el incendio no evidencia daños estructurales importantes (ver fotografía 4)

Las causas de los daños evidenciados en predio de la referencia, están asociados a los cambios de temperatura abruptos, generados por el incendio que tuvo lugar en el segundo nivel de la edificación donde se ubica la Biblioteca, cuyas causas se desconocen y escapan del alcance del presente documento.

Fotografía 3. Vista del segundo nivel, donde se presentó el incendio, se observa colapso de cubierta.

Fotografía 4. Vista del primer nivel, abajo del sector donde se presentó el incendio, no se observan daños estructurales importantes.

- La estabilidad estructural del edificio ubicado en la zona frontal del predio (Biblioteca y aulas) del predio de la referencia, en el Sector Catastral Tuna Baja de la Localidad de Suba, se encuentran comprometidas en la actualidad ante cargas normales de servicio por los daños evidenciados en la cubierta y estructura del segundo nivel, generados por el incendio que se presentó en ese lugar.

- Al responsable y/o responsables (Secretaría de Educación Distrital) del edificio ubicado en la zona frontal del predio (Biblioteca y aulas) del predio de la referencia, realizar el retiro controlado de los elementos afectados, con el apoyo de personal idóneo, cumpliendo los niveles de seguridad correspondientes.

- Al responsable y/o responsables (Secretaría de Educación Distrital) del edificio ubicado en la zona frontal del predio (Biblioteca y aulas) del predio de la referencia, en caso de no existir restricciones, adelantar las intervenciones tendientes a reparar o rehabilitar los elementos estructurales y no estructurales de las infraestructuras del edificio donde se presentó el incendio en el predio de la referencia (incluidas redes internas de servicios), con el fin de devolverle a dichos espacios las condiciones de estabilidad estructural, habitabilidad y/o funcionalidad originales. Actividades en las que deberá constarse con apoyo de personal
