# DIAGNÓSTICO TÉCNICO

**DIAGNÓSTICO TÉCNICO – DI No. 11588**  
**SUBDIRECCIÓN DE ANÁLISIS DE RIESGOS Y EFECTOS DE CAMBIO CLIMÁTICO**  
**GRUPO ASISTENCIA TÉCNICA**  
**EVENTO SIRE No. 4920954**

<b>DIRECCIÓN:</b>	Calle 158 No. 96 A – 25.	<b>CHIP Y/O COORDENADAS AREA INSPECCIONADA</b>	X: 99502.57 Y: 117619.60		
<b>SECTOR CATASTRAL:</b>	Salitre Suba.	<b>ÁREA DIRECTA AFECTADA:</b>	60 m <sup>2</sup> aprox.		
<b>UPZ:</b>	27 - Suba.	<b>POBLACIÓN ATENDIDA:</b>	5		
<b>LOCALIDAD:</b>	11 – Suba.	<b>FAMILIAS</b>	1	<b>ADULTOS</b>	2
<b>CHIP:</b>	S-I.	<b>PREDIOS EVALUADOS</b>	1		
<b>AREA INSPECCIONADA</b>	60 m <sup>2</sup> aprox.	<b>DOCUMENTO REMISORIO</b>	CR-29961.

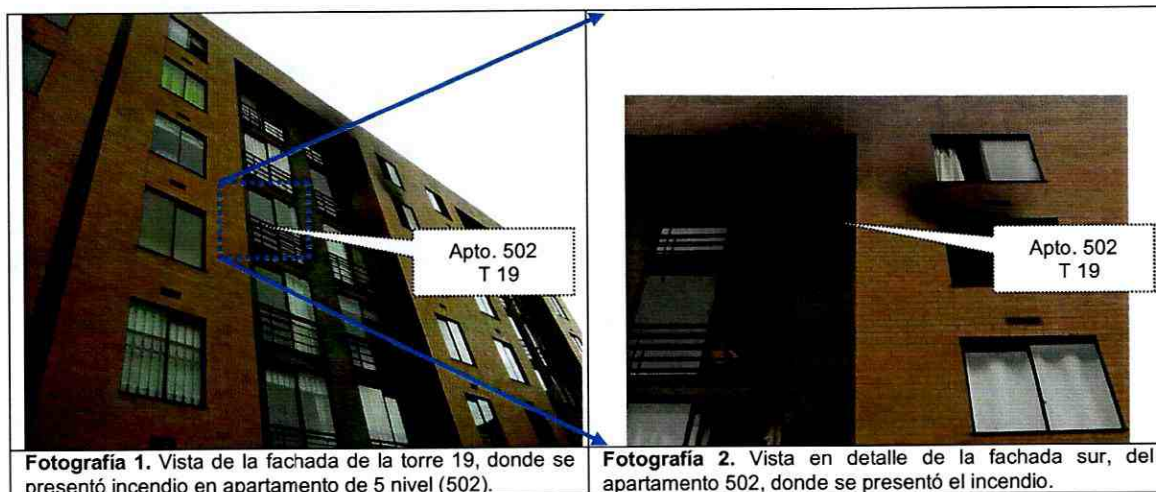
Fotografía 1. Vista de la fachada de la torre 19, donde se presentó incendio en apartamento de 5 nivel (502).

Fotografía 2. Vista en detalle de la fachada sur, del apartamento 502, donde se presentó el incendio.

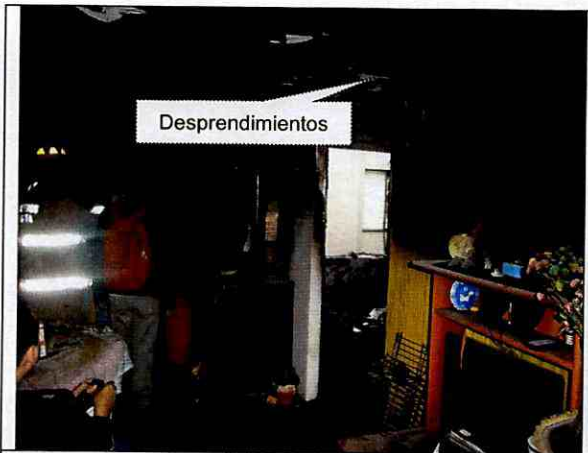
Según se observa se presentó incendio en apartamento del quinto nivel (502) de la Torre 19, incendio que afecta principalmente elementos no estructurales, recubrimiento de muros en mortero ("pañete y/o estuco"), cielos rasos y pisos, además de todo el mobiliario; elementos no estructurales que presentan daños relacionados con desprendimientos y agrietamiento (ver fotografías 3 y 4).

Las causas de los daños evidenciados en predio de la referencia, están asociados a los cambios de temperatura abruptos, generados por el incendio que tuvo lugar en el apartamento 502 de la torre 19, cuyas causas se desconocen y escapan del alcance del presente documento.

**Fotografía 3.** Vista de espacio interior del apartamento 502, donde se observa la presencia de fisuras en los recubrimientos en mortero ("pañete y/o estuco").

- Al responsable y/o responsables del apartamento 502 de la torre 19 en el predio de la referencia, realizar el retiro controlado de los elementos afectados, con el apoyo de personal idóneo, cumpliendo los niveles de seguridad correspondientes.

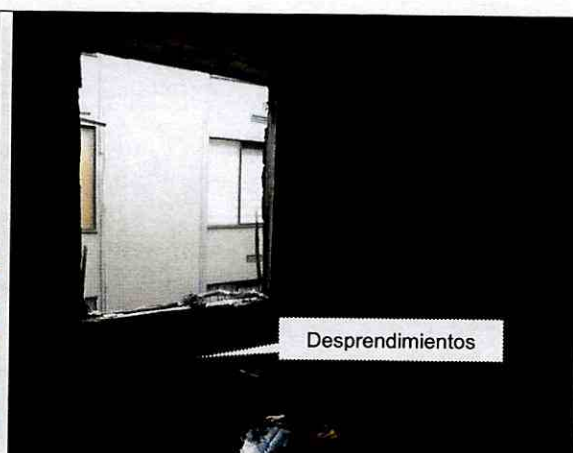
**Fotografía 4.** Techo del interior del apartamento 502, donde se observa el desprendimiento parcial del recubrimiento de techo.

- De no retirar de manera controlada los elementos no estructurales dañados (recubrimientos, cielo raso, etc.) afectados en el predio donde se presentó el incendio (apartamento 502 de la torre 19), y ante cargas normales de servicio, se podrían presentar desprendimientos parciales adicionales.
