DIAGNÓSTICO TÉCNICO – DI No. 11593
SUBDIRECCIÓN DE ANÁLISIS DE RIESGOS Y EFECTOS DE CAMBIO CLIMÁTICO
GRUPO ASISTENCIA TÉCNICA
EVENTO SIRE No. 4940570

DIRECCIÓN:	Calle 43 A No. 9-16.	CHIP Y/O COORDENADAS AREA INSPECCIONADA	AAA0088HDPP				
SECTOR CATASTRAL:	Sucre.	ÁREA DIRECTA AFECTADA:	60 m ² aprox.				
UPZ:	99 - Chapinero.	POBLACIÓN ATENDIDA:	1				
LOCALIDAD:	2 – Chapinero.	FAMILIAS	1	ADULTOS	1	MENORES	0
CHIP:	AAA0088HDPP	PREDIOS EVALUADOS	1				
AREA INSPECCIONADA	4000 m ² aprox.	DOCUMENTO REMISORIO	CR-29965.

Riesgo por Construcciones/ Incendio estructural.

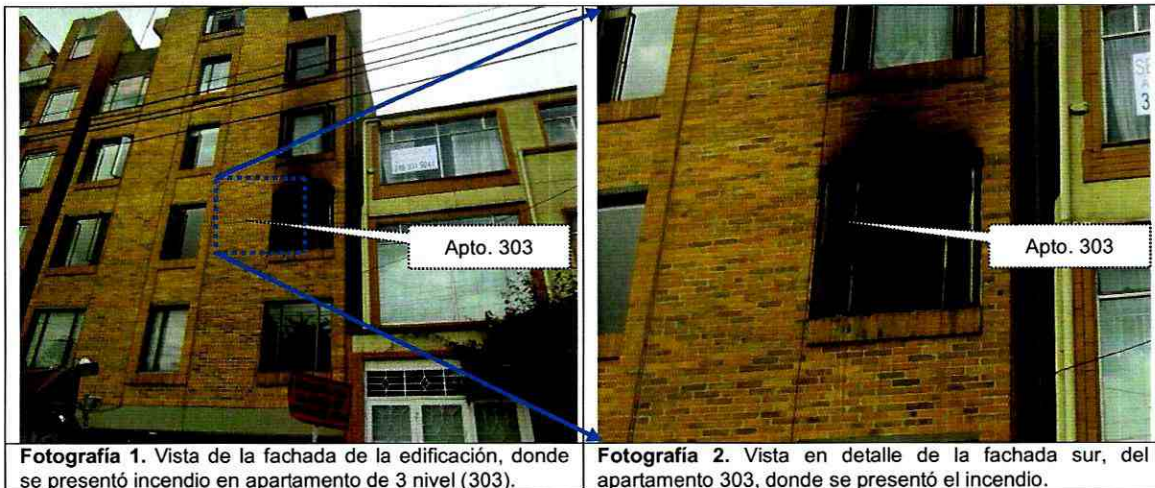
Según se observa se presentó incendio en apartamento del tercer nivel (303), incendio que afecta principalmente elementos no estructurales, recubrimiento de muros en mortero ("pañete y/o estuco"), cielos rasos y pisos, además de todo el mobiliario; elementos no estructurales que presentan daños relacionados con desprendimientos y agrietamiento (ver fotografías 3 y 4).

No obstante lo anterior, no se observaron daños importantes sobre elementos estructurales muros o placas de entrepiso en el apartamento donde se presentó el incendio, tampoco se observan daños estructurales importantes sobre los apartamentos colindantes al lado del sitio donde se presentó el incendio.

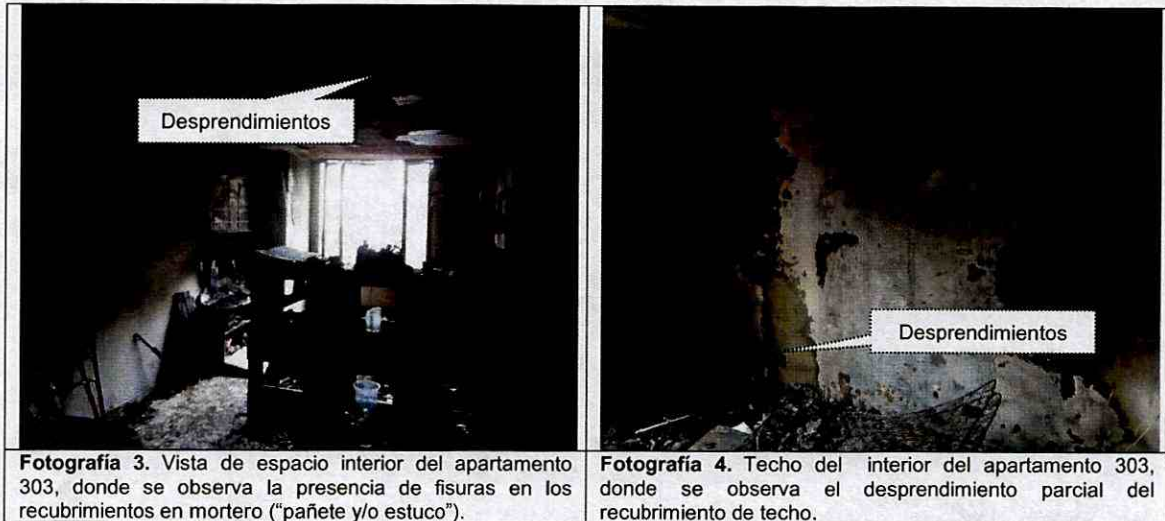
Las causas de los daños evidenciados en predio de la referencia, están asociados a los cambios de temperatura abruptos, generados por el incendio que tuvo lugar en el apartamento 303 de la edificación, cuyas causas se desconocen y escapan del alcance del presente documento.

Fotografía 3. Vista de espacio interior del apartamento 303, donde se observa la presencia de fisuras en los recubrimientos en mortero ("pañete y/o estuco").

Fotografía 4. Techo del interior del apartamento 303, donde se observa el desprendimiento parcial del recubrimiento de techo.

- Al responsable y/o responsables del apartamento 303 de la edificación ubicada en el predio de la referencia, realizar el retiro controlado de los elementos afectados, con el apoyo de personal idóneo, cumpliendo los niveles de seguridad correspondientes.
