# DIAGNÓSTICO TÉCNICO

## DIAGNÓSTICO TÉCNICO – DI No. 11614 SUBDIRECCIÓN DE ANÁLISIS DE RIESGOS Y EFECTOS DE CAMBIO CLIMÁTICO GRUPO ASISTENCIA TÉCNICA EVENTO SIRE 4950209

Movimiento en masa / Deslizamiento.

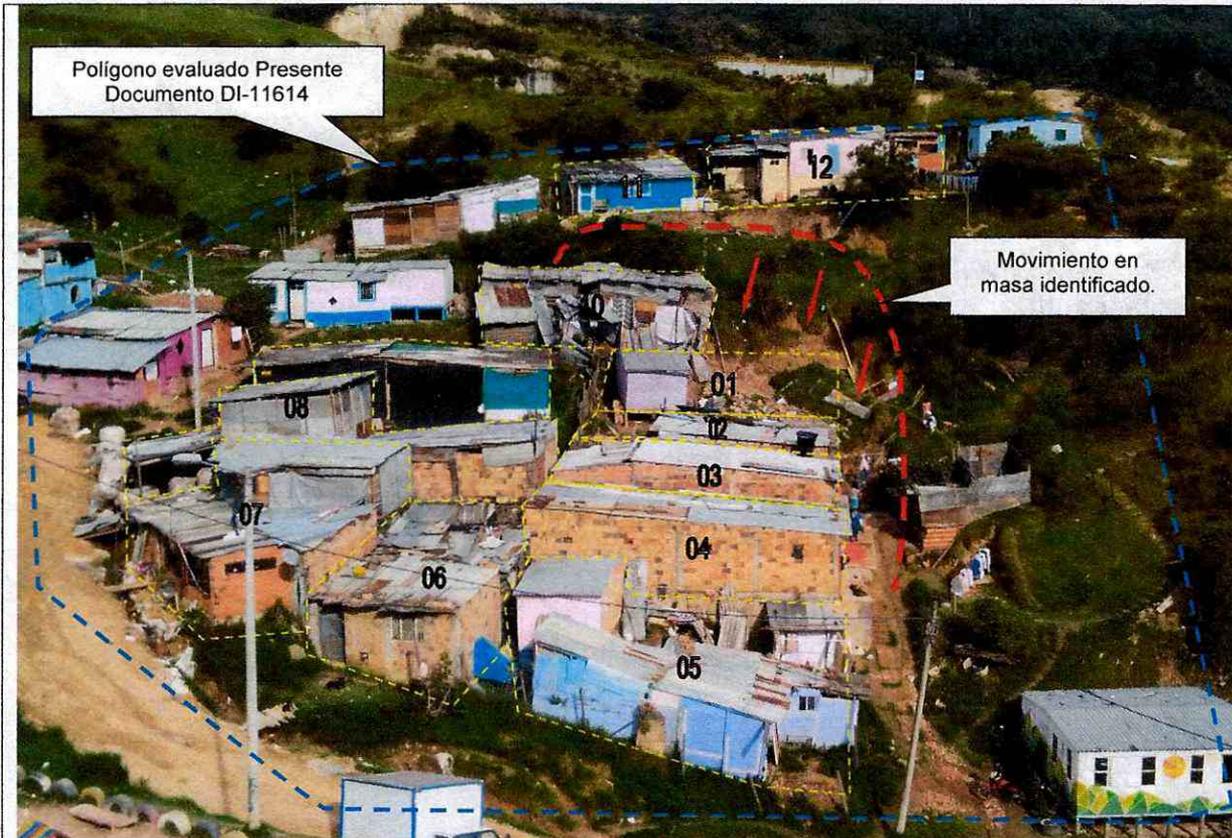
Se identifica en el sector un movimiento en masa de carácter local, tipo rotacional que ocupa un área en planta aproximada de 600 metros cuadrados, involucrando un volumen de material de aproximadamente 600 metros cúbicos conformado por suelo limo arcilloso, parte del material desplazado, impacta la vivienda de P2, se observa que la vivienda de P1, se encuentra sobre el cuerpo del deslizamiento y que las viviendas de P3 a P10, tienen un alto riesgo de ser afectadas por el movimiento. En la parte alta del movimiento (escarpe) se ubican las viviendas de P11 y P12, las cuales presentan un alto riesgo de ser afectadas por el movimiento por su proximidad y ante un eventual proceso de retrogresión del movimiento. Dentro del polígono evaluado (figura 1) se localizan otras viviendas, no obstante no se identifica riesgo inminente sobre estas por el movimiento en masa.

Es posible que el deslizamiento sea tipo rotacional, considerando que este evidencia un escarpe superior y una marcación en forma de herradura (En planta), que dibuja claramente la grieta del terreno, demarcando el cuerpo del movimiento, cuya base ("Pata") estaría ubicada en el sector del predio P2, produciendo en la vivienda ubicado en este último predio, deformaciones por empujes del terreno.

Fotografía 1. Vista panorámica del sector donde se identificó movimiento en masa, se identifican numéricamente las viviendas evacuadas.

- A los responsables de las viviendas que se relacionan en la tabla 3 del presente documento, en el Sector Catastral La Fiscala Norte de la Localidad de Usme, acoger la recomendación de evacuación temporal y preventiva de las viviendas, hasta tanto se garanticen las condiciones de estabilidad y habitabilidad de las mismas y las condiciones de estabilidad del sector en general.

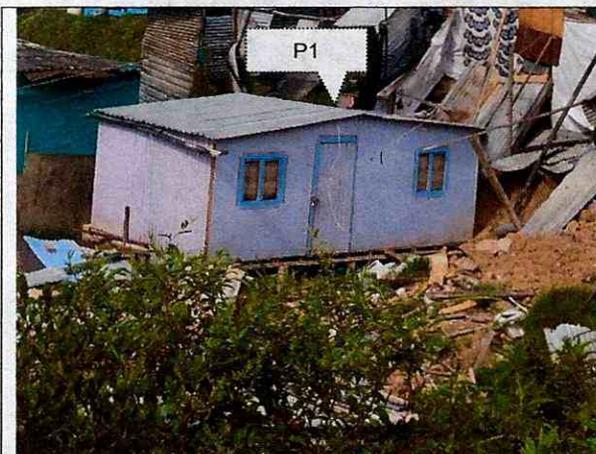
Las viviendas ubicadas en los predios P1, P2 y P10, presenta daños estructurales, relacionados principalmente con deformación de elementos estructurales y no estructurales (muros, pisos y cubiertas) por el empuje y deformaciones del suelo, asociados al movimiento en masa.

Fotografía 2. Vista de la vivienda ubicada en el predio identificado como P1.

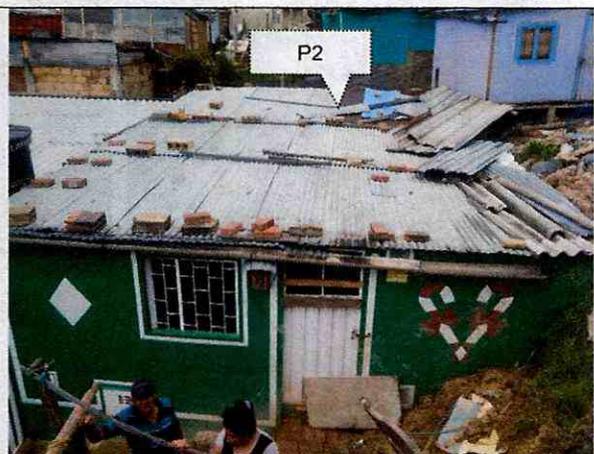
Fotografía 3. Vista de la vivienda ubicada en el predio identificado como P2.

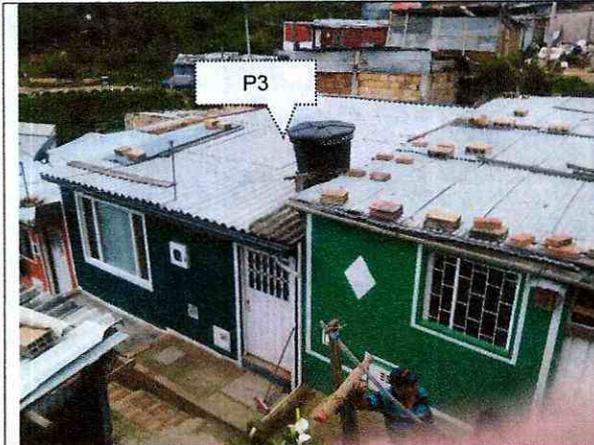
Las viviendas ubicadas en los predios P3, P4, P5, P6, P7, P8, P9, P11 y P12, no presentan daños estructurales importantes, salvo las deficiencias constructivas que exponen; las viviendas emplazadas en estos predios presentan una condición de alto riesgo, ante un avance (desplazamiento) del movimiento en masa identificado en el sector.

Fotografía 4. Vista de la vivienda ubicada en el predio identificado como P3.

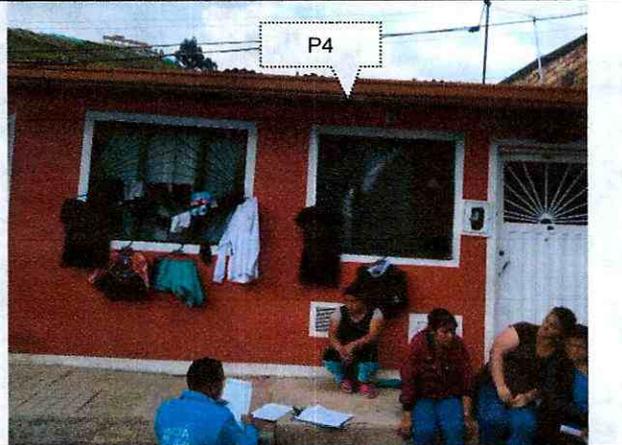
Fotografía 5. Vista de la vivienda ubicada en el predio identificado como P4.

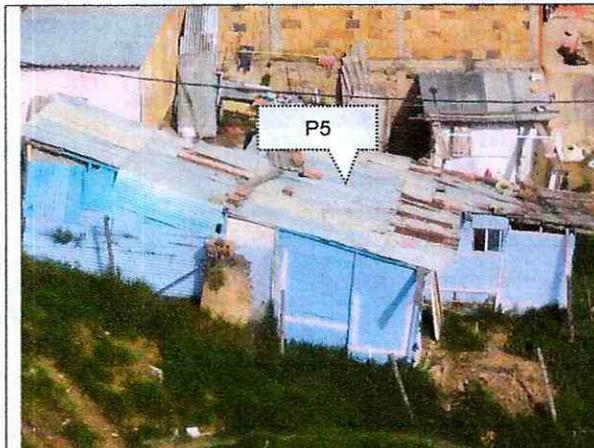
Fotografía 6. Vista de la vivienda ubicada en el predio identificado como P5.

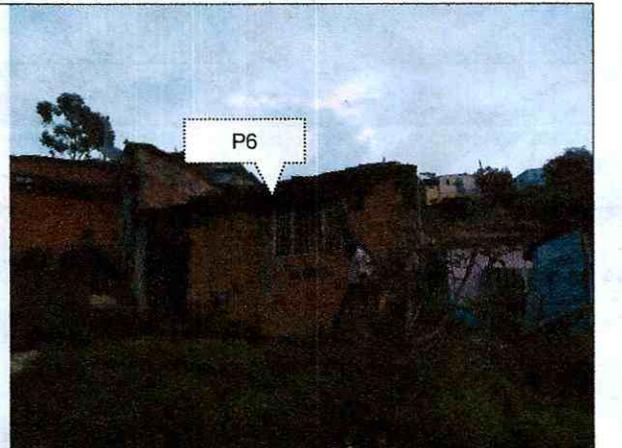
Fotografía 7. Vista de la vivienda ubicada en el predio identificado como P6.

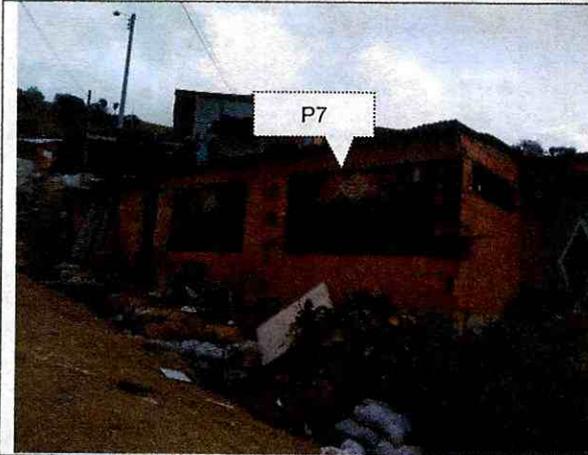
Fotografía 8. Vista de la vivienda ubicada en el predio identificado como P7.

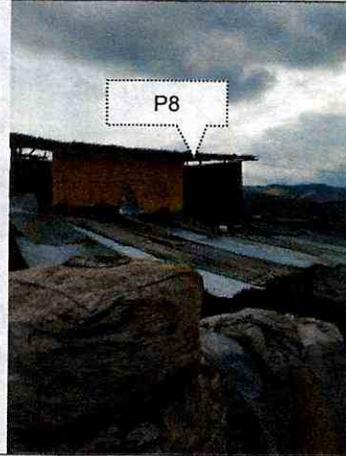
Fotografía 9. Vista de la vivienda ubicada en el predio identificado como P8.

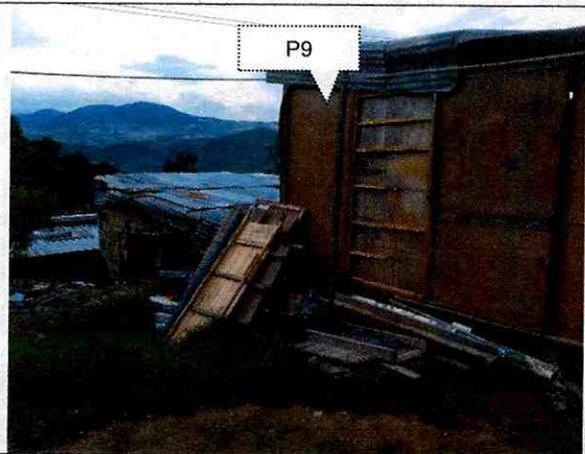
Fotografía 10. Vista de la vivienda ubicada en el predio identificado como P9.

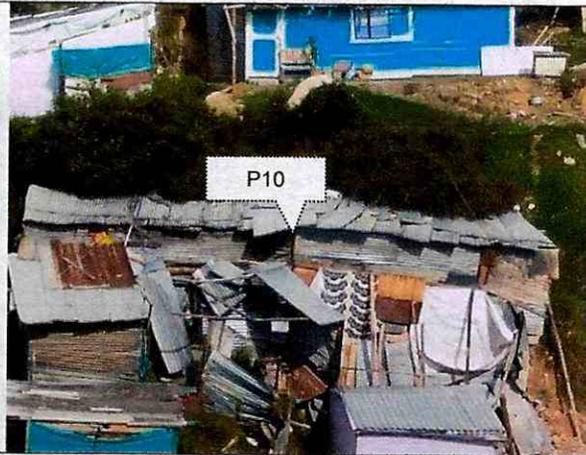
Fotografía 11. Vista de la vivienda ubicada en el predio identificado como P10.

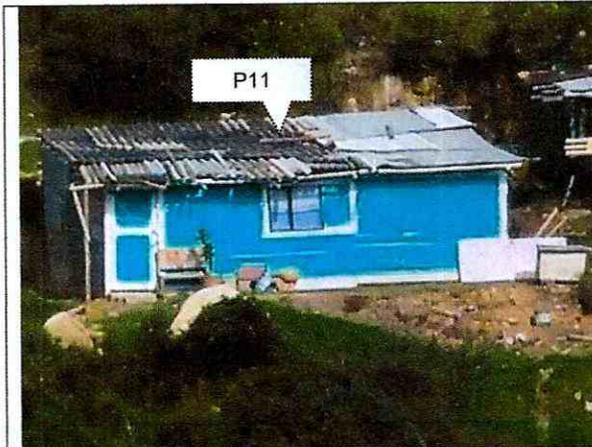
Fotografía 12. Vista de la vivienda ubicada en el predio identificado como P11.

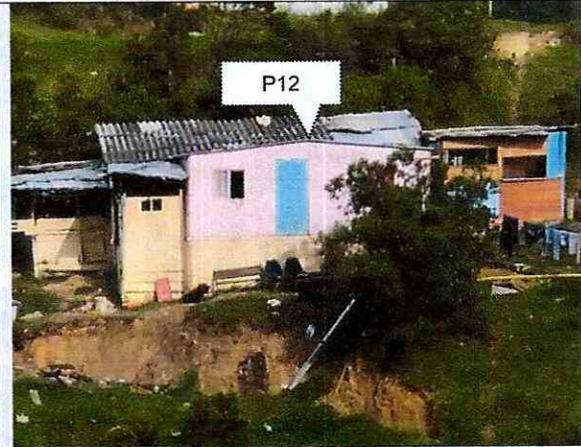
Fotografía 13. Vista de la vivienda ubicada en el predio identificado como P12.
