ALCALDÍA MAYOR DE BOGOTÁ D.C. AMBIENTE Instituto Distrital de Gestión de Riesgos y Cambio Climático	<h1>DIAGNÓSTICO TÉCNICO</h1>	Código:	GAR- FT - 03
		Versión:	04
		Fecha de Revisión:	20/04/2018

DIAGNÓSTICO TÉCNICO – DI-11618
SUBDIRECCIÓN DE ANÁLISIS DE RIESGOS Y EFECTOS DE CAMBIO CLIMÁTICO
GRUPO ASISTENCIA TÉCNICA
RADICADO IDIGER 2018ER5467

Personal del Instituto Distrital de Gestión de Riesgos y Cambio Climático - IDIGER, realizó visita técnica al sector donde se localiza el predio de la Calle 231 Bis No. 93-20, en el que se emplaza el Conjunto Residencial Modelia Prado P.H., el cual corresponde a una zona consolidada, con vías de acceso pavimentadas. Identificando construcciones entre uno y siete niveles en mampostería simple, mampostería confinada y pórticos de concreto.

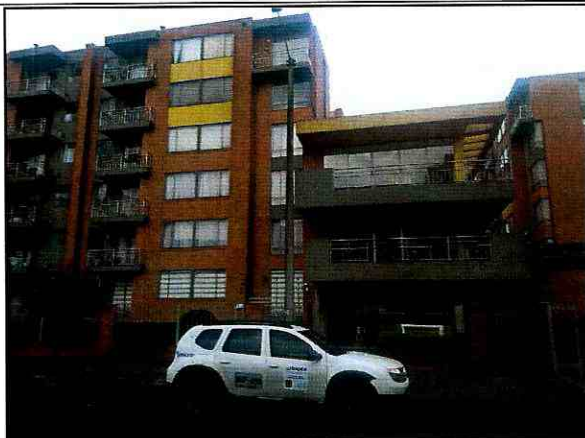
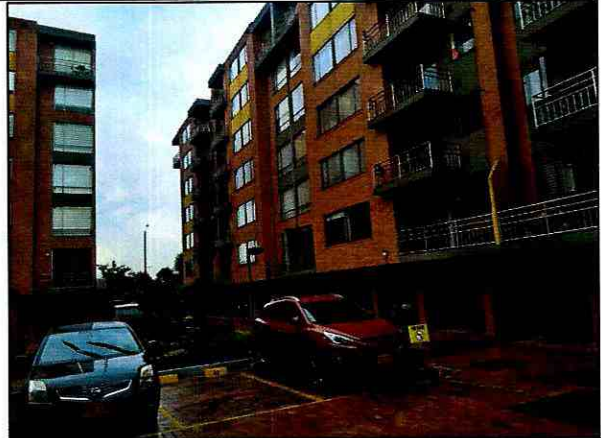
Fotos 1 y 2. Vista del Conjunto Residencial Modelia Prado PH.

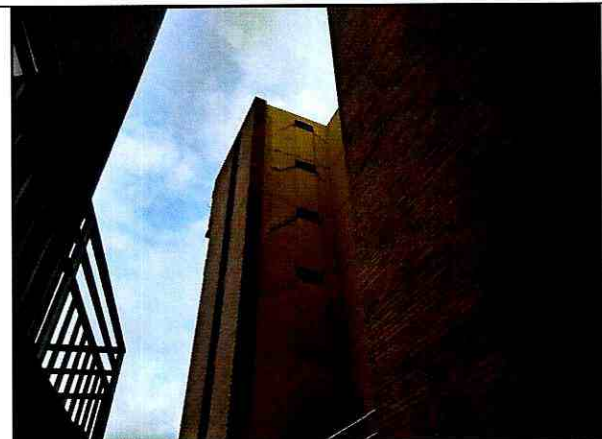
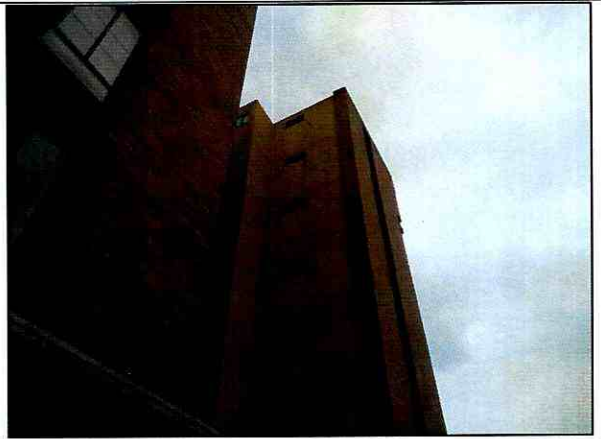
De acuerdo a la información de la persona que atiende la visita, se presentan vibraciones en las torres, cuando se presenta el paso de vehículos pesados; situación que al momento no pudo corroborarse, pero la cual no se descarta. Se pudo observar al momento de la visita técnica en los muros de cerramiento de fachadas presencia de fisuras a nivel del mortero de pañete.

- Vibración por tráfico

Fotos 3 y 4. Vista de las fisuras identificadas en el mortero de fachada de las torres que conforman el Conjunto Residencial evaluado.

- La estabilidad estructural de las torres que conforman el Conjunto Residencial Modelia Prado P.H. emplazado en el predio de la Calle 231 Bis No. 93-20, en el Sector Catastral Ferrocaja de la Localidad de Fontibón, no se encuentran comprometidas en la actualidad ante cargas normales de servicio, por los daños identificados en el mortero de pañete de las fachadas de las mismas.

- Al responsable y/o responsables del predio de la Calle 231 Bis No. 93-20, en el Sector Catastral Ferrocaja de la Localidad de Fontibón, donde se emplaza el Conjunto Residencial Modelia Prado PH, implementar acciones para el mantenimiento de las torres que conforman el mismo, esto con el fin de garantizar durante su vida útil las condiciones adecuadas para su uso.

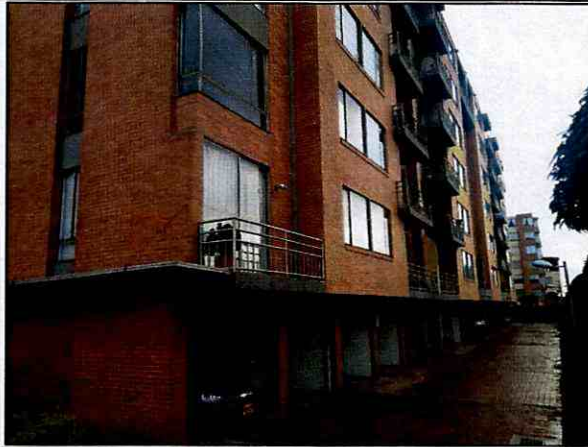
Foto 5. Vista al interior del conjunto residencial.

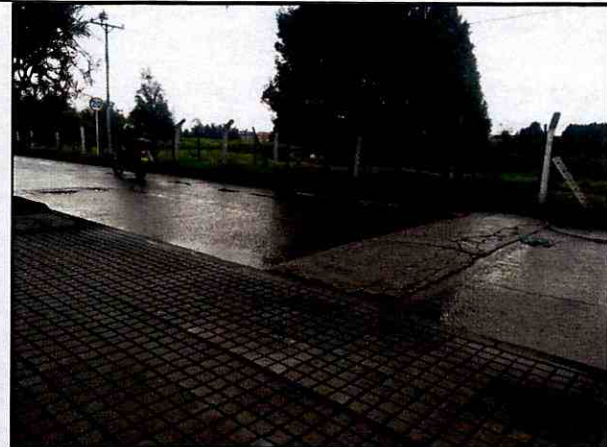
Se realizó inspección a los tramos viales localizados aledaños al predio evaluado correspondientes a la Transversal 94, construido en pavimento flexible, con un ancho de aproximadamente 6 metros en

el que se aprecia un reductor de velocidad en concreto; resaltando que no se observa en la misma ningún daño que comprometa la misma.

Foto 6. Vista del tramo vial de la Transversal 94.

- Al Instituto de Desarrollo Urbano – IDU, desde su respectiva competencia evaluar la capacidad de la estructura del pavimento, para absorber las cargas impuestas por el tránsito de vehículos que actualmente transitan por el sector de la transversal 94 con Calle 231 Bis, de manera que no se transfieran esfuerzos adicionales al suelo de fundación de las viviendas adyacentes.
