DIAGNÓSTICO TÉCNICO – DI No.11625
SUBDIRECCIÓN DE ANÁLISIS DE RIESGOS Y EFECTOS DE CAMBIO CLIMÁTICO
GRUPO ASISTENCIA TÉCNICA
RADICADO IDIGER No. 2018ER7166
EVENTO SIRE No 4959777

| DIRECCIÓN: | Carrera 44 No 74A-37 Sur | COORDENADAS AREA INSPECCIONADA | X1: -74.165723 Y1:4.568672 X2:-74.165742 Y2:4.569203 X3:-74.165102 Y3:4.569088 X4:-74.165158 Y4:4.568636 |

DIAGNÓSTICO TÉCNICO

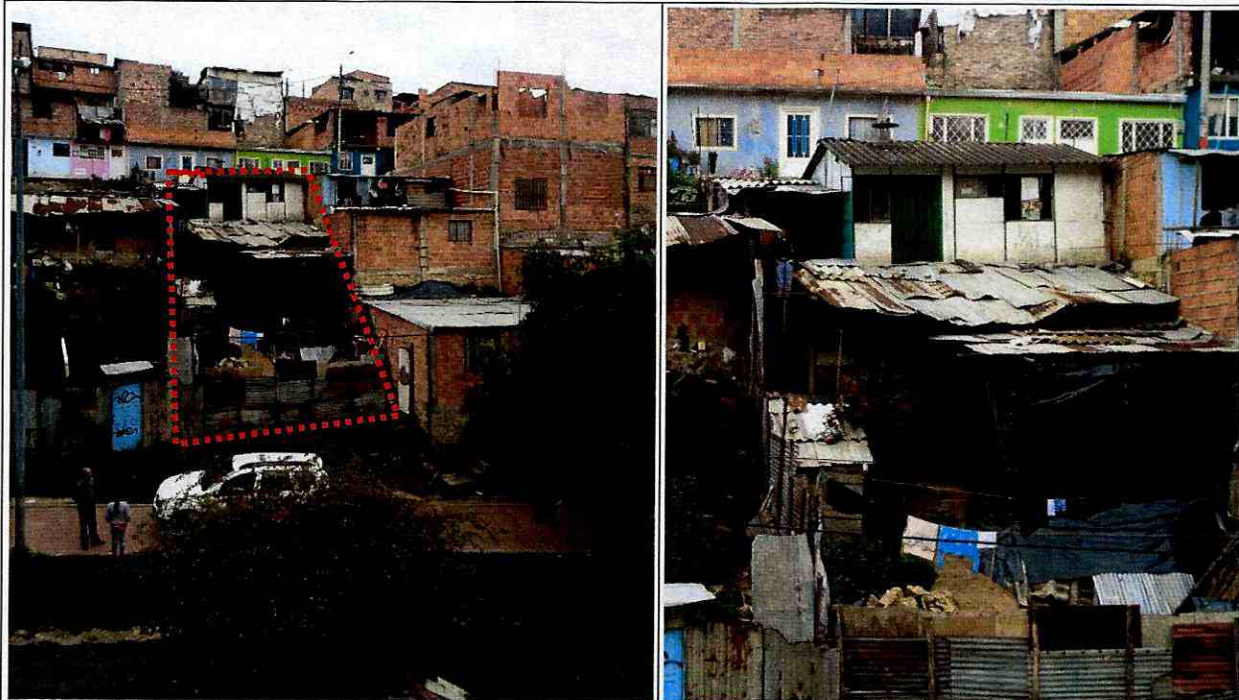
Se realizó verificación al predio de la Carrera 44 No 74A-37 Sur del barrio Jerusalén de la Localidad de Ciudad Bolívar, donde se emplaza una vivienda de un (1) nivel, construida en paneles prefabricados (ver fotografías 1 y 2), cubierta en teja de asbesto cemento soportado por un entramado en madera. Se observan daños como desplazamiento de los paneles prefabricados y de la carpintería metálica (puertas y ventanas). Es de resaltar que la vivienda fue emplazada mediante taludes de corte y/o relleno, en la parte media del talud se observa un muro en piedra pegada que al momento presenta grietas de tendencia longitudinal de aberturas cercanas a los 2cm sobre toda la altura del muro (ver fotografía 5 y 6), dicho muro funciona como contención del talud caracterizado por una altura cercana a los 2m y una longitud de 6m el carece de sistema para dar manejo a las aguas de escorrentía.

Fotografías 1 y 2. Sector donde se localiza el predio de la Carrera 44 No 74A-37 Sur del barrio Jerusalén Potosí de la Localidad de Ciudad Bolívar.

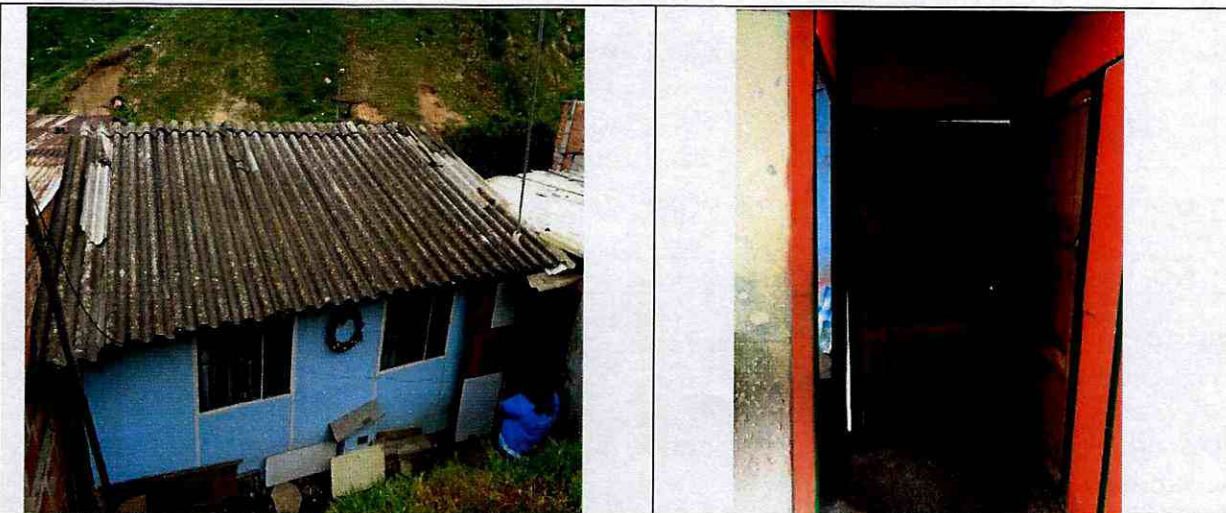
Fotografías 3 y 4. Predio de la Carrera 44 No 74A-37 Sur del barrio Jerusalén Potosí de la Localidad de Ciudad Bolívar.

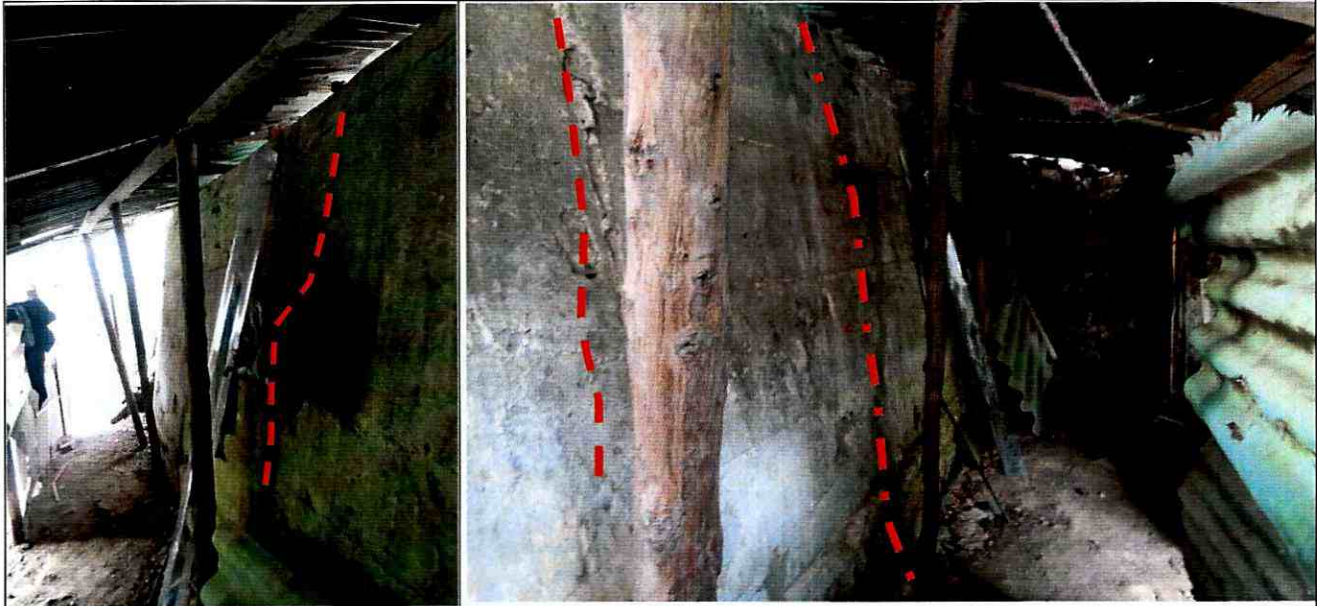
Entre las posibles causas por las cuales se están presentando los daños evidenciados en la vivienda, se encuentra la carencia de sistemas para el manejo de las aguas de escorrentía superficial y subsuperficial, falta de medidas de protección y/o contención de los taludes realizados para el emplazamiento de la vivienda sumado a la falta de mantenimiento de la vivienda.

Fotografías 5 y 6. Muro de contención localizado en la parte media del predio.

| No. | DIRECCIÓN | RESPONSABLE (DATO TOMADO EN CAMPO) | TIPO DE ESTRUCTURA | USO | Nº DE PISOS | DAÑO |
|---|---|---|---|---|---|---|
| 1 | Carrera 44 No 74A-37 Sur | INGRID JOHANA PREZ CRUZ | Paneles prefabricados | Vivienda | 1 | Fisuras en muro de contención. |

- En caso de no existir restricciones al uso del suelo, al responsable del predio de la Carrera 44 No 74A-37 Sur del barrio Jerusalén Potosí de la Localidad de Ciudad Bolívar, implementar medidas encaminadas a garantizar la estabilidad de los taludes de corte generados para el emplazamiento de la vivienda, mediante obras de protección geotécnica, las cuales deberán contar con sistemas de drenaje para la evacuación de las aguas superficiales y sub-superficiales, con el fin de garantizar la estabilidad de los mismos; acciones que deberán desarrollarse con el apoyo de personal idóneo, garantizando que se cumplan los requerimientos establecidos en la normatividad vigente, para lo cual deberán tramitarse los permisos y licencias respectivas.
