DIAGNÓSTICO TÉCNICO DI - 11639
SUBDIRECCIÓN DE ANÁLISIS DE RIESGOS Y EFECTOS DE CAMBIO CLIMÁTICO
COORDINACIÓN DE ASISTENCIA TÉCNICA
RAD IDIGER 2018ER5861 – 2018ER7196

DIRECCIÓN:	Diagonal 52 C Bis Sur No. 28 – 71	COORDENADAS AREA VERIFICADA	X1:93408.3 Y1:98282.1		
SECTOR CATASTRAL:	El Carmen	ÁREA DIRECTA AFECTADA:	60 m ²		
UPZ:	42 – Venecia	POBLACIÓN ATENDIDA:	-		
LOCALIDAD:	06 – Tunjuelito	FAMILIAS	-	ADULTOS	-
CHIP:	AAA0016HDNX	PREDIOS EVALUADOS	3		
AREA VERIFICADA	130 m ²	DOCUMENTO REMISORIO	CR-30053

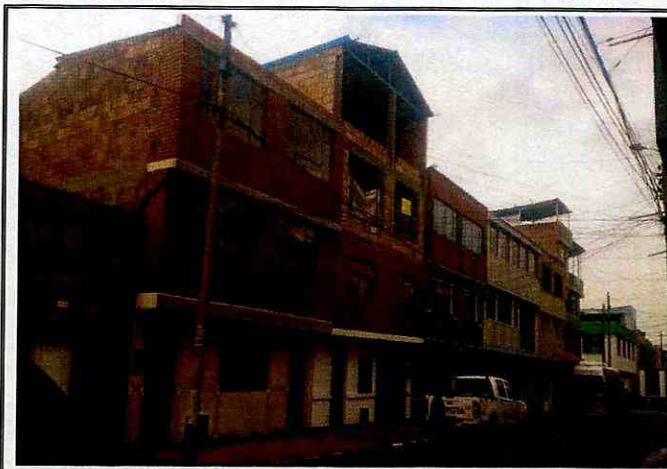
El sector donde se ubica el predio de la Diagonal 52 C Bis Sur No. 28 - 71, corresponde a una zona relativamente plana, consolidada urbanísticamente, con vías de acceso vehicular pavimentadas (*ver fotografía 1*). En el predio de la Diagonal 52 C Bis Sur No. 28 – 71, se ubica una edificación de cuatro niveles, construida al parecer bajo un sistema estructural en mampostería confinada con placas de entrepiso en concreto reforzado y cubierta en tejas de fibrocemento apoyadas sobre elementos metálicos. Los dos niveles superiores corresponden a una ampliación en altura en proceso de construcción (*ver fotografía 1*). Sobre la placa de entrepiso de primer a segundo nivel se identifica una leve pérdida de horizontalidad hacia el costado suroriental (*ver fotografía 2*). Sobre la mampostería de fachada no se identifican patologías estructurales tales como fisuras, grietas, pérdida de verticalidad, entre otras. Al momento de la visita técnica no se encontró quien permitiera el ingreso a la mencionada edificación.

Las edificaciones localizada al costado suroriental y noroccidental (*ver fotografía 1*), ubicadas en los predios de la Diagonal 52 C Bis Sur No. 28 – 59 y la Diagonal 52 C Bis Sur No. 28 – 79, respectivamente, cuentan con tres niveles y se encuentra construidas al parecer bajo un sistema estructural de mampostería parcialmente confinada con placas de entrepiso en concreto reforzado y cubierta liviana en tejas de fibrocemento. Sobre los elementos de fachada no se identifican daños. Si bien se establece contacto con los habitantes del inmueble ubicado en el predio de la Diagonal 52 C Bis Sur No. 28 – 59, estos no permiten el ingreso a fin de evaluar las condiciones físicas, pero manifiestan que la estructura no presenta daños que pudiesen estar asociados a la construcción vecina. En el inmueble de la Diagonal 52 C Bis Sur No. 28 – 79, no se encontró quien pudiese permitir el ingreso y/o brindara información relacionada con presencia de daños por la obra aledaña.

Fotografía 1. Vista del sector donde se ubica el inmueble emplazado en el predio de la Diagonal 52 C Bis Sur No. 28 – 71.

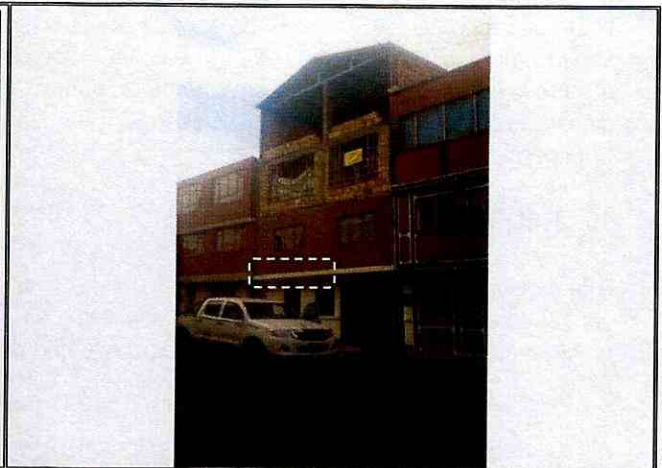
Asentamientos diferenciales.

Fotografía 2. Pérdida de horizontalidad de la placa de primer a segundo nivel del inmueble ubicado en la Diagonal 52 C Bis Sur No. 28 – 71.

De no desarrollarse acciones correctivas sobre la edificación ubicada en el predio de la Diagonal 52 C Bis Sur No. 28 – 71, en el Sector Catastral El Carmen de la Localidad Tunjuelito, es posible que la pérdida de horizontalidad de la placa de entrepiso de primer nivel a segundo nivel se incremente progresivamente, favoreciendo la ocurrencia de daños en otros elementos de la edificación, así como en elementos que hacen parte de las edificaciones colindantes.

La estabilidad de los elementos de fachada que conforman la edificación emplazada en el predio de la Diagonal 52 C Bis Sur No. 28 – 71, en el Sector Catastral El Carmen de la Localidad Tunjuelito, no se encuentran comprometidas en la actualidad ante cargas normales de servicio por la leve pérdida de horizontalidad de la placa de entrepiso de primer a segundo nivel; sin embargo, no es posible concluir acerca de la estabilidad general de la edificación ya que no fue posible el ingreso que permitiera una inspección de las condiciones físicas internas. Es posible que ante la presencia de cargas dinámicas como por ejemplo un sismo se manifiesten daños de consideración, lo cual no es posible precisar con base en la inspección visual.

Al responsable y/o los responsables de la edificación que se ubica en el predio de la Diagonal 52 C Bis Sur No. 28 – 71, en el Sector Catastral El Carmen de la Localidad Tunjuelito, adelantar las intervenciones correctivas necesarias dada la pérdida de horizontalidad de la placa de entrepiso del primer a segundo nivel, con el acompañamiento de personal

idóneo, garantizando que se cumplan los requerimientos establecidos en la Ley 400 de 1997 en el Decreto No. 926 del 19 de Marzo de 2010, Reglamento Colombiano de Construcción Sismo Resistente NSR-10, de acuerdo con la normatividad vigente, lo anterior con el propósito de garantizar durante la vida útil de la estructura, las condiciones adecuadas para su uso.

Al responsable y/o los responsables de la edificación que se ubica en el predio de la Diagonal 52 C Bis Sur No. 28 – 71 y a la Alcaldía Local Tunjuelito, hacer un seguimiento periódico de las condiciones de estabilidad de la estructura ubicada en el mencionado predio, con el propósito que se desarrollen intervenciones oportunas que impidan la manifestación de situaciones que generen condiciones de riesgo en la infraestructura pública y privada del sector.
