DIAGNÓSTICO TÉCNICO

DIAGNÓSTICO TÉCNICO DI - 11644
SUBDIRECCIÓN DE ANÁLISIS DE RIESGOS Y EFECTOS DE CAMBIO CLIMÁTICO
COORDINACIÓN DE ASISTENCIA TÉCNICA
RAD IDIGER 2018ER6123 – 2018ER6983

DIRECCIÓN:	Carrera 8 Este entre la Calle 1 B Bis y la Calle 1 C	COORDENADAS AREA VERIFICADA	X1:100684.2 Y1:98469.8				
BARRIO:	El Dorado	ÁREA DIRECTA AFECTADA:	270 m ²				
UPZ:	96 – Lourdes	POBLACIÓN ATENDIDA:	44				
LOCALIDAD:	03 – Santa Fe	FAMILIAS	11	ADULTOS	30	MENORES	14
CHIP:	AAA0033RZJH	PREDIOS EVALUADOS	1				
AREA VERIFICADA	1800 m ²	DOCUMENTO REMISORIO	CR-30059

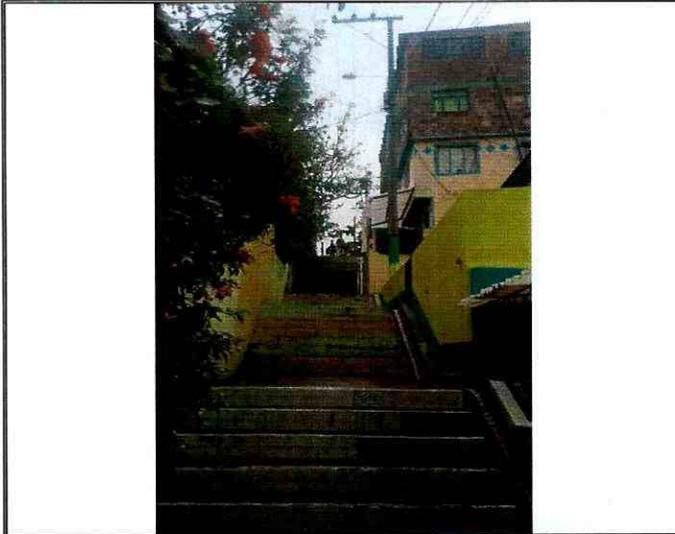
El sector inspeccionado se ubica en una ladera con una pendiente cercana a los 25°, consolidada parcialmente urbanísticamente y con vías de acceso peatonal pavimentadas. Las viviendas del sector han sido acomodadas al terreno en forma escalonada mediante taludes de corte y/o relleno los cuales en su mayoría no cuentan con medidas de protección y/o contención, como tampoco sistemas para dar manejo de las aguas escorrentía superficial (ver fotografía 1).

Fotografía 1. Vista del sector inspeccionado a la altura de la Carrera 8 Este, entre la Calle 1 B Bis y la Calle 1 C. Se observa la materia, las escalinatas de acceso y las viviendas del sector.

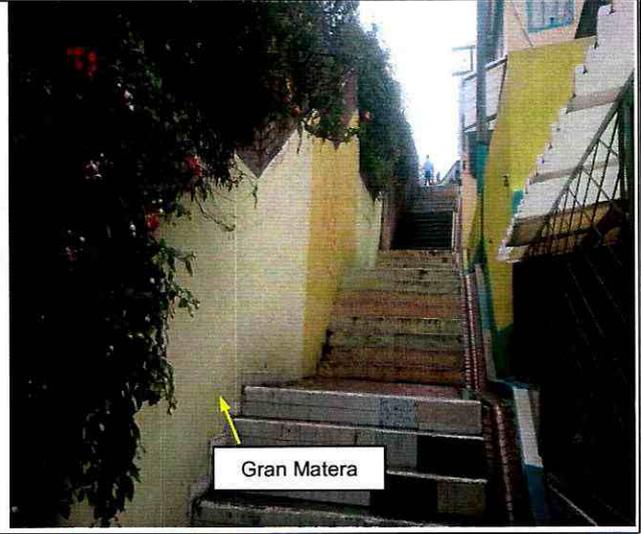
La gran materia ubicada sobre la Carrera 8 Este, entre la Calle 1 B Bis y la Calle 1 C (ver fotografía 2), cuenta con una longitud de 30 m aproximadamente y una altura que varía entre los 2 m y 3.5 m aproximadamente, conformada por muros perimetrales en mampostería simple. A los costados se ubican escalinatas en concreto que dan acceso a las viviendas del sector. El muro perimetral de la materia del costado occidental en la parte media y alta, presenta fisuras y grietas de tendencia horizontal con aberturas que se aproximan a un 1 cm en longitudes entre 3 m y 4 m (ver fotografías 3, 4 y 5). Al costado oriental en el adoquín que conforma el sendero peatonal se observan leves hundimientos (ver fotografía 6). En relación con las visitas realizadas los días 25 de Noviembre de 2014 y 23 de Agosto de 2017, no se observan cambios significativos. Algunas de las grietas y fisuras han sido recubiertas de mortero y pintura al parecer por la comunidad de la zona.

Fotografía 2. Costado occidental de la materia ubicada a la altura de la Carrera 8 Este, entre la Calle 1 B Bis y la Calle 1 C.

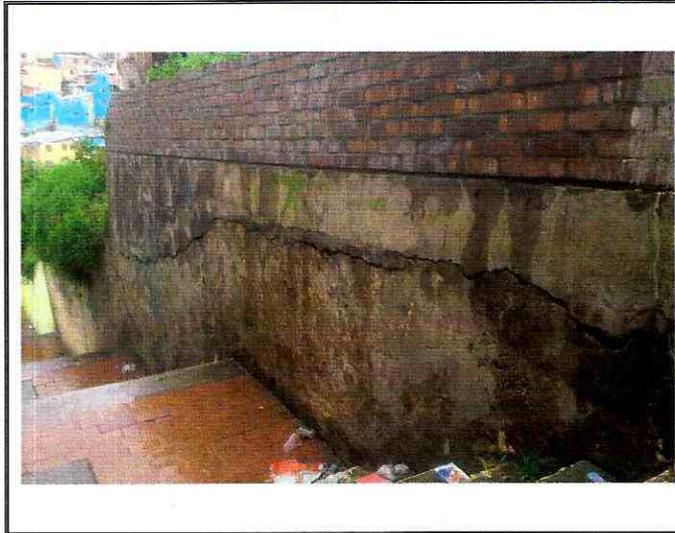
Fotografía 3. Grietas en muro del costado occidental de la de la materia ubicada a la altura de la Carrera 8 Este, entre la Calle 1 B Bis y la Calle 1 C.

SI	X	NO	X	¿CUAL?	Fisuras y grietas en muros que conforman la materia ubicada a la altura de la Carrera 8 Este, entre la Calle 1 B Bis y la Calle 1 C. Leve hundimiento del adoquín del andén peatonal del costado oriental de la materia.
----	---	----	---	--------	---

La estabilidad del muro occidental que hace parte de la gran materia ubicada a la altura de la Carrera 8 Este, entre la Calle 1 B Bis y la Calle 1C, en el Barrio El Dorado de la localidad Santa Fe, no se encuentra comprometida en la actualidad ante cargas normales de servicio por los daños observados; sin embargo es posible que ante la presencia de cargas dinámicas como por ejemplo un sismo se manifiesten mayores daños y la eventual ocurrencia de colapsos parciales del mismo, lo cual no es posible precisar con base en la inspección visual.

A la Alcaldía Local Santa Fe, desde sus respectivas competencias adelantar las gestiones pertinentes que conduzcan a la implementación de intervenciones que garanticen la estabilidad de la materia ubicada a la altura de la Carrera 8 Este entre la Calle 1 B Bis y la Calle 1 C, en el Barrio El Dorado, acciones a desarrollar con el acompañamiento de personal idóneo de acuerdo con la normatividad vigente, lo anterior con el propósito de garantizar durante la vida útil de la estructura, las condiciones adecuadas para su uso.

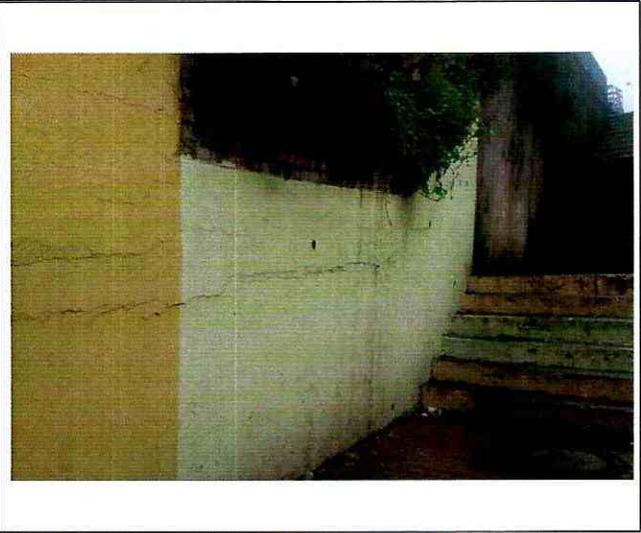
Fotografía 4. Fisuras y grietas en muro del costado occidental de la de la materia ubicada a la altura de la Carrera 8 Este, entre la Calle 1 B Bis y la Calle 1 C.

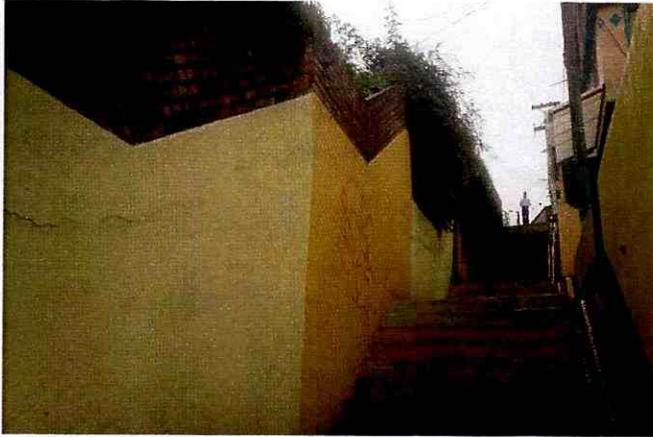
Fotografía 5. Fisuras y grietas en muro del costado occidental de la de la materia ubicada a la altura de la Carrera 8 Este, entre la Calle 1 B Bis y la Calle 1 C.

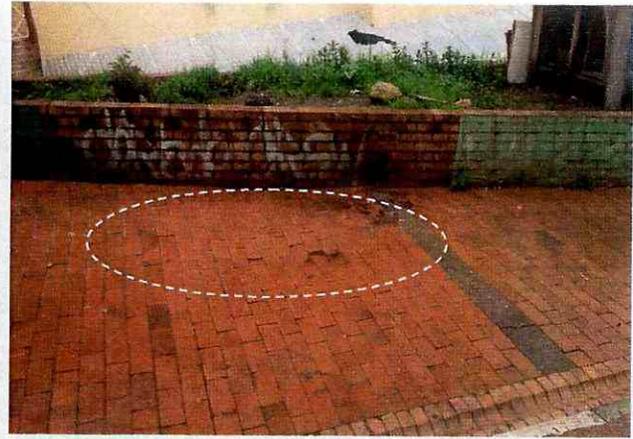
Fotografía 6. Leve hundimiento del adoquín que conforma andén peatonal del costado oriental de la materia ubicada a la altura de la Carrera 8 Este, entre la Calle 1 B Bis y la Calle 1 C.
