DIAGNÓSTICO TÉCNICO DI - 11645
SUBDIRECCIÓN DE ANÁLISIS DE RIESGOS Y EFECTOS DE CAMBIO CLIMÁTICO
COORDINACIÓN DE ASISTENCIA TÉCNICA
RAD IDIGER 2018ER5696

DIRECCIÓN:	Calle 63 Sur No. 18 R – 03	COORDENADAS AREA VERIFICADA	X1:92798.9 Y1:95798.2		
BARRIO:	Gibraltar I y II	ÁREA DIRECTA AFECTADA:	Sin afectación		
UPZ:	67 – Lucero	POBLACIÓN ATENDIDA:	21		
LOCALIDAD:	19 – Ciudad Bolívar	FAMILIAS	1	ADULTOS	5
CHIP:	AAA0027RBER	PREDIOS EVALUADOS	1		
AREA VERIFICADA	257 m ²	DOCUMENTO REMISORIO	CR-30063

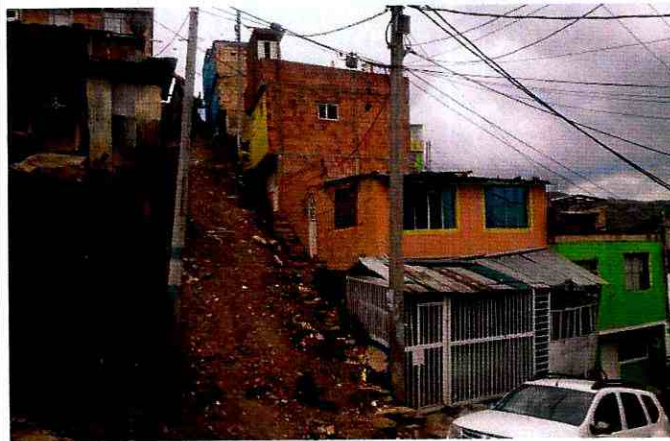
El sector donde se ubica el predio de la Calle 63 Sur No. 18 R - 03, corresponde a una ladera con una pendiente cercana a los 25°, consolidada urbanísticamente, con vías de acceso vehicular pavimentadas y en afirmado (ver fotografía 1). La Carrera 18 R entre la Calle 63 Sur y la Calle 63 A Sur, corresponde a un tramo de vía de uso peatonal en afirmado sin obras hidráulicas para el manejo de aguas de escorrentía superficial por lo que en momentos de fuertes precipitaciones en la zona, las aguas provenientes de la parta alta de la ladera, discurren sobre el mencionado tramo alcanzando los muros de cerramiento de la edificación ubicada en el predio en mención. Los habitantes de dicha edificación manifiestan que en días anteriores mediante maquinaria pesada se removió material para ampliar la vía. No se observan condiciones sobre el terreno que indiquen la presencia de movimientos en masa.

En el predio de la Calle 63 Sur No. 18 R - 03, se ubica una edificación de dos niveles (ver fotografía 1), construida hacia la zona posterior en mampostería confinada y hacia la zona frontal en mampostería simple, esta última con deficiencias constructivas dada la carencia y/o continuidad de elementos de confinamiento tipo vigas y columnas; edificación que se emplaza de forma escalonada, dadas las condiciones topográficas del terreno, por lo que para la construcción de la misma se implementaron taludes corte confinados mediante muros en mampostería y piedra pegada, sin sistemas para el manejo de aguas de escorrentía sub-superficial. Sobre los muros de cerramiento y pisos colindantes con la Calle 63 Sur se identifican huellas de humedad (ver fotografía 1). No se identifican patologías estructurales tales como fisuras, grietas, deformaciones y/o pérdida de verticalidad

Fotografía 1. Vista del sector donde se ubica el predio de la Calle 63 Sur No. 18 T-03, en el Barrio Gibraltar I y II, en la Localidad Ciudad Bolívar.

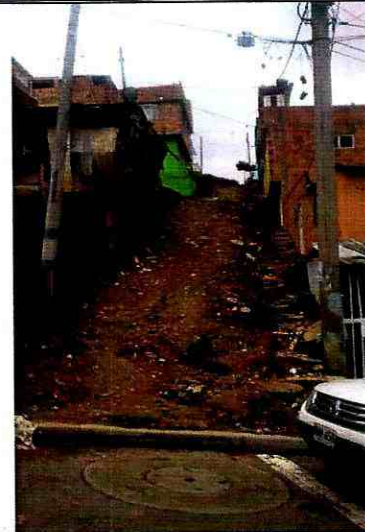
Carencia de redes de drenaje.

Fotografía 2. Carrera 18 R entre la Calle 63 y la Calle 63 A. Se observa que el tramo vial se encuentra sin pavimentar.

De no desarrollarse acciones encaminadas al mejoramiento del tramo vial ubicado sobre la Carrera 18 R, entre la Calle 63 y la Calle 63 A, en el Barrio Gibraltar I y II de la Localidad Ciudad Bolívar, es posible que las aguas de escorrentía superficial continúen filtrándose hacia la edificación ubicada en el predio de la Calle 63 Sur No. 18 R - 03, generando deterioro en los acabados que hacen parte de los elementos colindantes con dicha vía; de igual forma, es posible que se favorezca la ocurrencia de movimientos en masa locales.

A la Alcaldía Local Ciudad Bolívar, desde sus respectivas competencias, adelantar gestiones administrativas pertinentes tendientes a la implementación de obras hidráulicas que den manejo a las aguas de escorrentía superficial sobre el tramo vial ubicado sobre la Carrera 18 R entre la Calle 63 y la Calle 63 A, en el Barrio Gibraltar I y II.

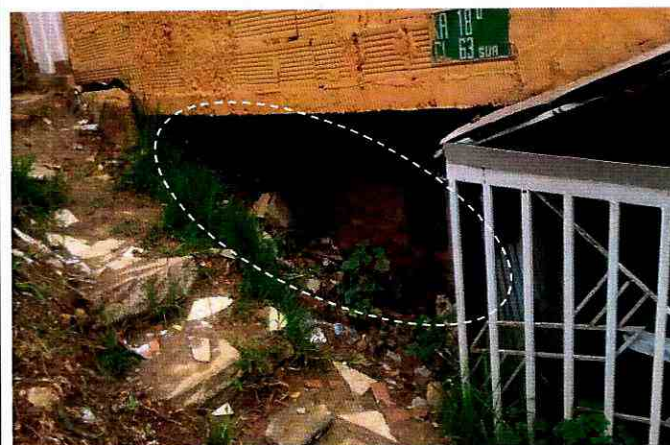
Fotografía 3. Humedades en cerramientos que son colindantes con el terreno del tramo vehicular de la Carrera 18 R entre la Calle 63 y la Calle 63 A.

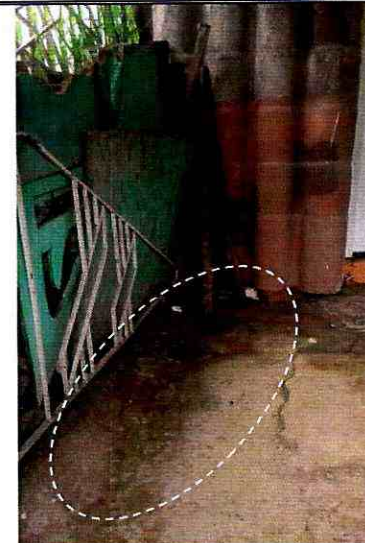
Fotografía 4. Humedades en cerramientos que son colindantes con el terreno del tramo vehicular de la Carrera 18 R entre la Calle 63 y la Calle 63 A.
