ALCALDÍA MAYOR DE BOGOTÁ D.C. AMBIENTE Instituto Distrital de Gestión de Riesgos y Cambio Climático	DIAGNÓSTICO TÉCNICO	Código:	GAR- FT - 03
		Versión:	04
		Fecha de Revisión:	20/04/2018

DIAGNÓSTICO TÉCNICO – DI-11650
SUBDIRECCIÓN DE ANÁLISIS DE RIESGOS Y EFECTOS DE CAMBIO CLIMÁTICO
GRUPO ASISTENCIA TÉCNICA
EVENTO SIRE No. 4882242

DIRECCIÓN:	Calle 9A No. 0-31 Calle 9A No. 0-35 Carrera 1 No. 9-44	COORDENADAS AREA INSPECCIONADA	X1:100726.72 Y1:99671.16 X2:100732.94 Y2:99679.89 X3:100758.34 Y3:99660.71 X4:100761.38 Y4:99664.15 X5:100769.72 Y5:99657.13 X6:100742.60 Y6:99624.72 X7:100734.13 Y7:99635.57 X8:100738.63 Y8:99641.13 X9:100735.45 Y9:99650.12 X10:100742.73 Y10:99659.6				
BARRIO/SECTOR CATASTRAL:	Egipto	ÁREA DIRECTA AFECTADA:	450 M2				
UPZ:	94 – La Candelaria	POBLACIÓN ATENDIDA:	258				
LOCALIDAD:	17 – La Candelaria	FAMILIAS	2	ADULTOS	16	MENORES	242
CHIP:	AAA0030LFJZ, AAA0030LFHK, AAA0030LFEP	PREDIOS EVALUADOS	3				
AREA INSPECCIONADA	1000 M2	DOCUMENTO REMISORIO	CR-30069

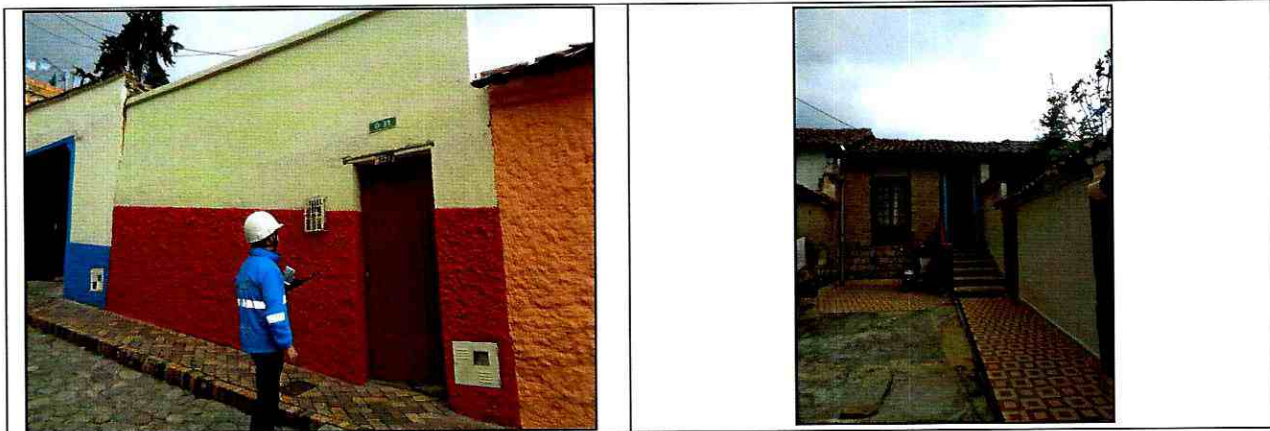
Se realiza verificación al predio de la Calle 9A No. 0-31, en el cual se emplaza una vivienda en un nivel en mampostería estructural con muros de carga en adobe, con cubierta en teja de barro, soportada por un entramado en madera que a su vez se oculta tras un cielo raso, vivienda en la que no se aprecian daños relacionados con las afectaciones evidenciadas en el predio de la Calle 9A No. 0-35. (Fotos 1, 2, 3 y 4).

Fotos 1 y 2. Vista de la vivienda emplazada en el predio de la Calle 9A No. 0-31, en la que no se presentan daños.

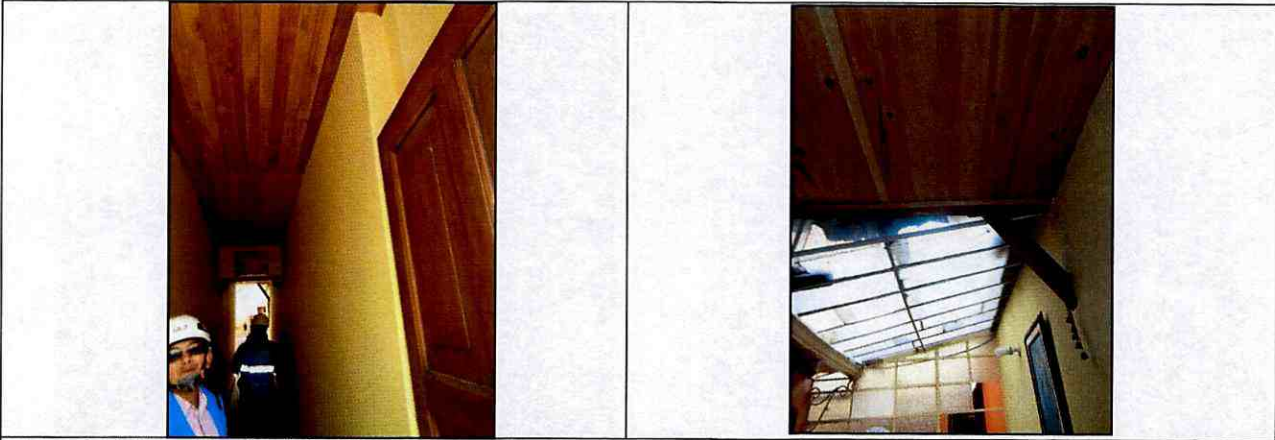
Fotos 3 y 4. Vista al interior de la vivienda emplazada en el predio de la Calle 9A No. 0-31.

- La estabilidad estructural y habitabilidad de la vivienda emplazada en el predio de la Calle 9A No. 0-31, en el Sector Catastral Egipto de la Localidad de La Candelaria, no se encuentran comprometidas en la actualidad ante cargas normales de servicio; sin embargo, es posible que ante cargas dinámicas (tipo sismo u otras) pudiere presentar compromiso en su estabilidad estructural y/o funcionalidad.

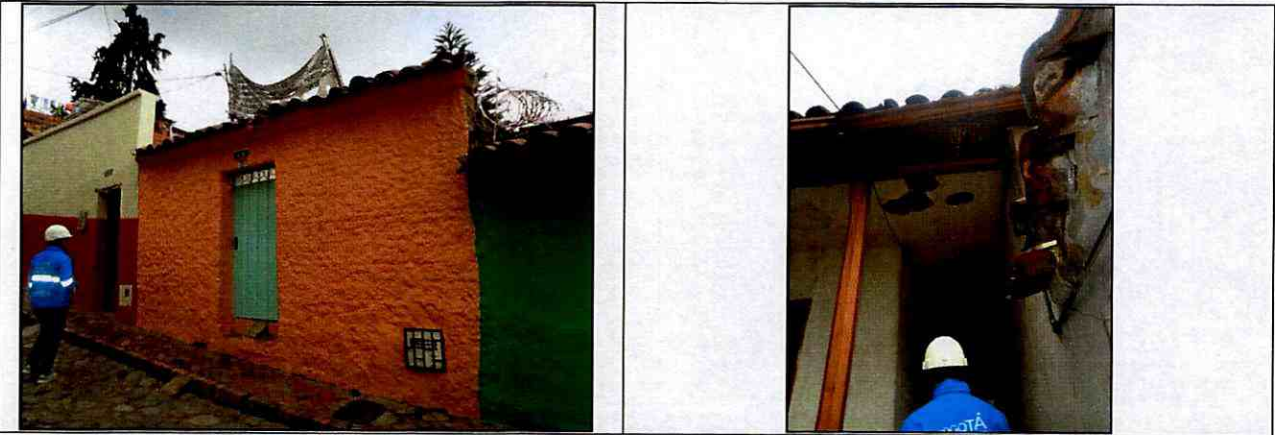
En el predio de la Calle 9A No. 0-35, se emplaza una vivienda de un nivel en mampostería estructural con muros de carga en adobe, con cubierta en teja de barro, soportada por un entramado en madera que a su vez se oculta tras un cielo raso en mortero vaciado en esterilla de guadua; evidenciando en la misma deformación de la cubierta, agrietamientos en los muros divisorios que conforman el hall de acceso con aberturas cercanas a los 4 centímetros y longitudes que alcanzan los 2 metros de altura, así como pérdida de verticalidad de los mismos, agrietamiento y desprendimientos de algunos sectores del cielo raso en mortero. Se observa agrietamiento del muro de cerramiento de la zona de patio, así como pérdida de verticalidad del mismo hacia el predio de la Carrera 1 No. 9-44. (Fotos 5, 6, 7, 8, 9 y 10).

Fotos 5 y 6. Vista de la vivienda emplazada en el predio de la Calle 9A No. 0-35 y los daños evidenciados en la misma.

No.	DIRECCIÓN	RESPONSABLE (DATO TOMADO EN CAMPO)	TIPO DE ESTRUCTURA	USO	N° DE PISOS	DAÑO
1	Calle 9A No. 0-31	Gonzalo García	Edificaciones	Residencial	1	Ninguno
2	Calle 9A No. 0-35	Erwin Ramírez	Edificaciones	Residencial	1	Agrietamiento en muro divisorios y de cerramiento, deformación cubierta en teja de barro, daños en cielo raso
3	Carrera 1 No. 9-44	Carolina Correa	Edificaciones	Institucional	1	Ninguno

- La estabilidad estructural y habitabilidad de la vivienda emplazada en el predio de la Calle 9A No. 0-35, en el Sector Catastral Egipto de la Localidad de La Candelaria, se encuentran comprometidas en la actualidad ante cargas normales de servicio, por los daños evidenciados en la misma.

- Al responsable y/o responsables del predio de la Calle 9A No. 0-35, en el Sector Catastral Egipto de la Localidad de La Candelaria, acoger la recomendación de evacuación temporal y preventiva de la vivienda allí emplazada, hasta tanto se implementen las acciones que garanticen la estabilidad estructural y habitabilidad de la misma.

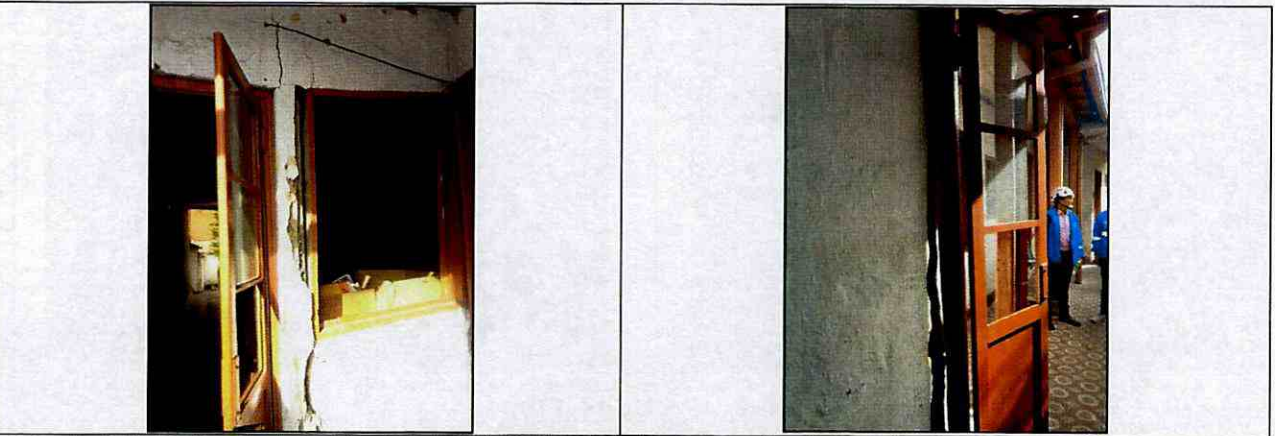
Fotos 7 y 8. Vista al interior de la vivienda de la Calle 9A No. 0-35 y los daños evidenciados en la misma.

- Posibilidad de colapso de la cubierta de la vivienda y de los muros divisorios del hall de acceso, así como posibilidad de colapso parcial y/o total del muro de cerramiento de la zona de patio, de no implementar acciones de mantenimiento rutinario de la misma.

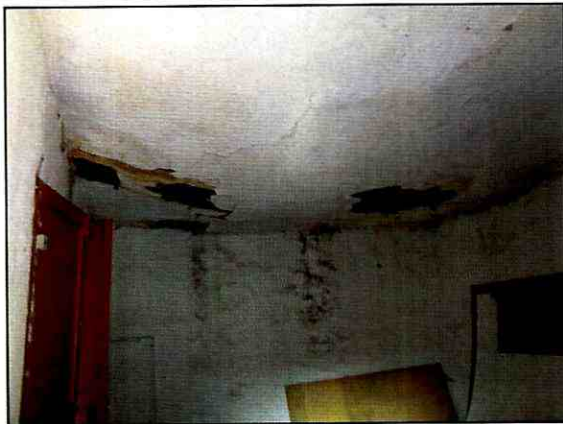
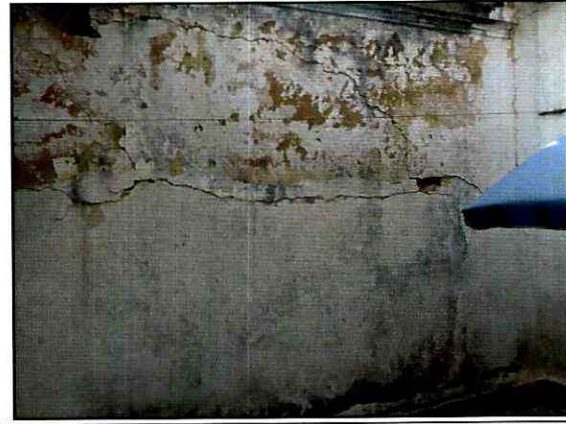
Fotos 9 y 10. Vista al interior de la vivienda de la Calle 9A No. 0-35 y los daños evidenciados en la misma

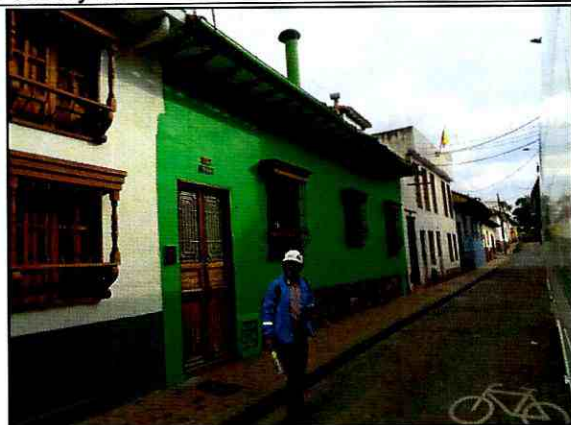
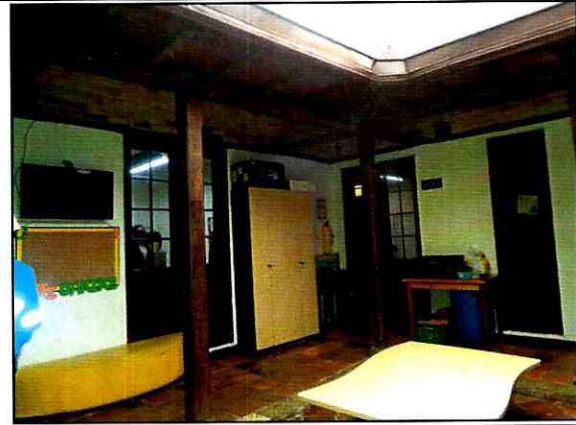
En el predio de la Carrera 1 No. 9-44, funciona en la Fundación Cakike, y la edificación allí emplazada, corresponde a una edificación de un nivel mampostería estructural con muros de carga en adobe, con cubierta en teja de barro, soportada por un entramado en madera que a su vez se oculta tras un cielo raso; la edificación no presenta ningún daño, sin embargo la funcionalidad de la zona de patio presenta compromiso por la posibilidad de colapso del muro de cerramiento de la zona de patio del predio de la Calle 9A No. 0-35. (Fotos 11, 12, 13 y 14)

Fotos 11 y 12. Vista de la vivienda emplazada en el predio de la Carrera 1 No. 9-44.

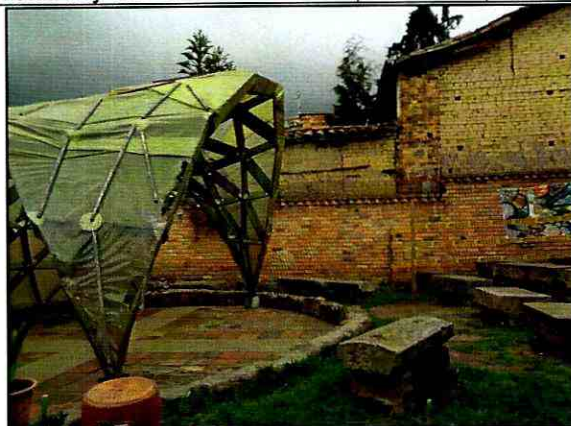
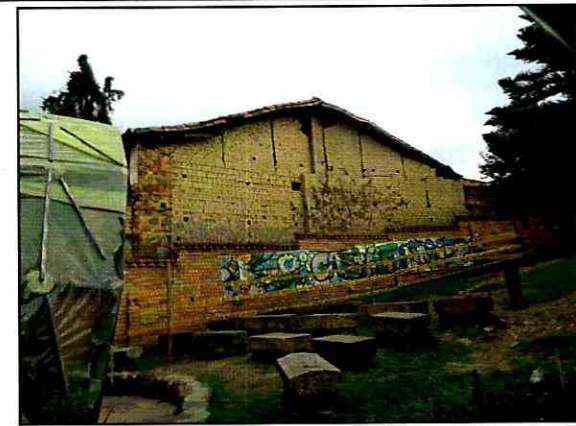
Fotos 13 y 14. Vista de la zona de patio del predio de la Carrera 1 No. 9-44, la cual presenta compromiso por la posibilidad de colapso del muro de cerramiento de la zona de patio del predio de la Calle 9A No.0-35

- Al responsable y/o responsables del predio de la Carrera 1 No. 9-44, en el Sector Catastral Egipto de la Localidad de La Candelaria, acoger la recomendación de restricción parcial de uso de la zona de patio, hasta tanto se implementen las acciones que garanticen la estabilidad estructural del muro de cerramiento de la zona de patio del predio de la Calle 9A No. 0-35.
