DIAGNÓSTICO TÉCNICO – DI-11653
SUBDIRECCIÓN DE ANÁLISIS DE RIESGOS Y EFECTOS DE CAMBIO CLIMÁTICO
GRUPO ASISTENCIA TÉCNICA
EVENTO SIRE 4943485

DIRECCIÓN:	Calle 164 A No. 3 - 51	COORDENADAS AREA INSPECCIONADA	X1: 106442.15 Y1: 115830.80 X2: 106441.09 Y2: 115818.10 X3: 106476.41 Y3: 115823.92 X4: 106474.56 Y4: 115812.41				
BARRIO/SECTOR CATASTRAL:	Santa Cecilia	ÁREA DIRECTA AFECTADA:	100 m ²				
UPZ:	11 – San Cristóbal Norte	POBLACIÓN ATENDIDA:	38				
LOCALIDAD:	01 – Usaquén	FAMILIAS	10	ADULTOS	16	MENORES	12
CHIP:	AAA0213WPEP	PREDIOS EVALUADOS	5				
AREA INSPECCIONADA	450 m ²	DOCUMENTO REMISORIO	CR-30077

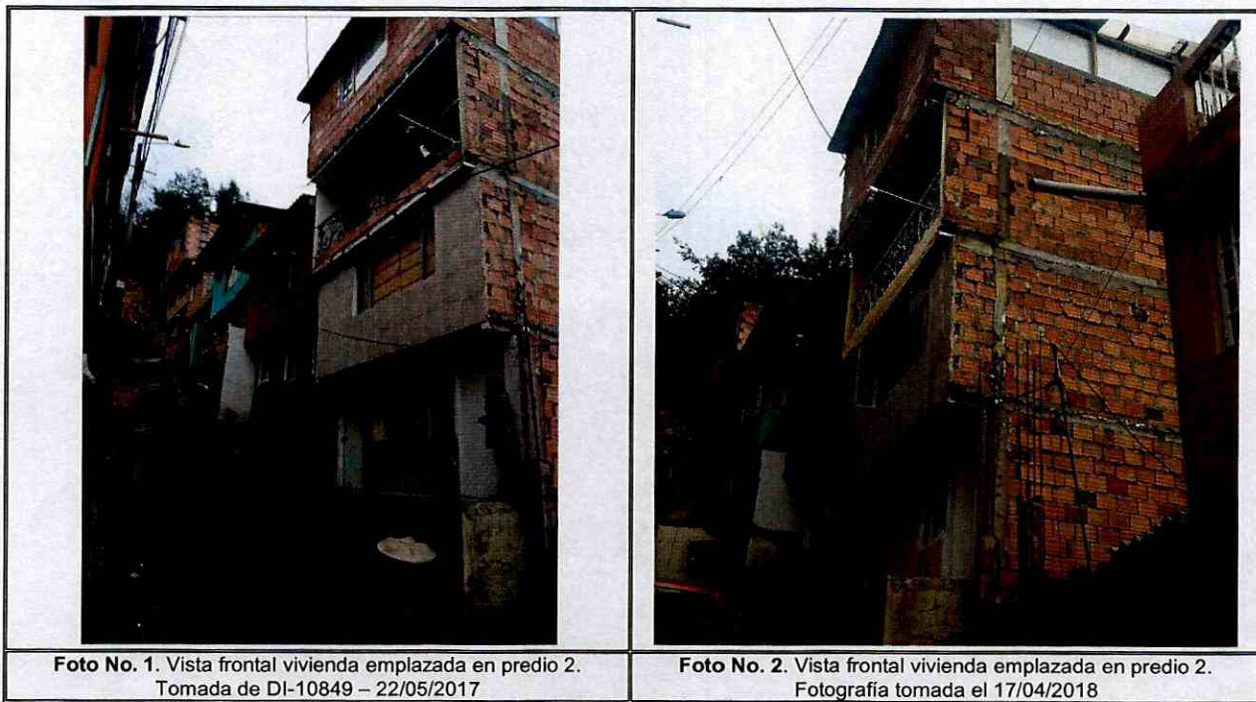
Se realiza inspección visual a la vivienda donde habita la señora Nancy Fuentes (Predio 2 figura 1), identificando un aumento considerable en los daños que presenta la estructura que conforma la vivienda, en comparación con la situación plasmada en el Diagnostico Técnico

DI-10849, que fue mencionada en los antecedentes de este documento. En la inspección visual realizada, se identifican grietas de tendencia diagonal, horizontal y vertical en muros perimetrales y divisorios del primer nivel, al igual que la fractura de los marcos metálicos que conforman las puertas y ventanas de la vivienda.

Foto No. 1. Vista frontal vivienda emplazada en predio 2.
Tomada de DI-10849 – 22/05/2017

Foto No. 2. Vista frontal vivienda emplazada en predio 2.
Fotografía tomada el 17/04/2018

- A los responsables de las viviendas emplazadas en los predios 2, 3, 4 y 5, ubicadas en la Calle 164 A con Carrera 3, Desarrollo Santa Cecilia de la Localidad de Usaquén, acatar la recomendación de evacuación, dado que la situación identificada atenta contra la integridad física de quienes viven en dichas edificaciones.

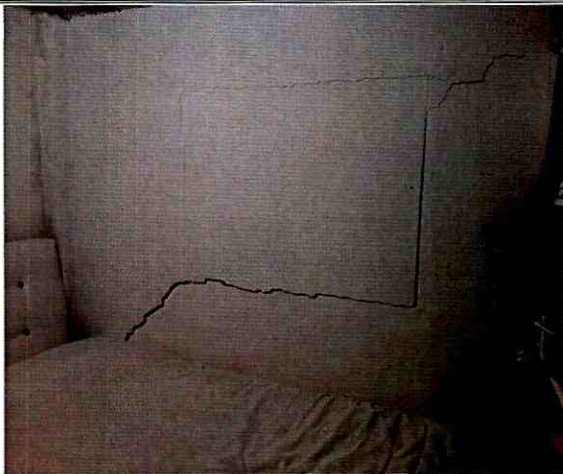
Foto No. 3. Condiciones muro divisorio predio 2. Tomada de DI-10849 – 22/05/2017

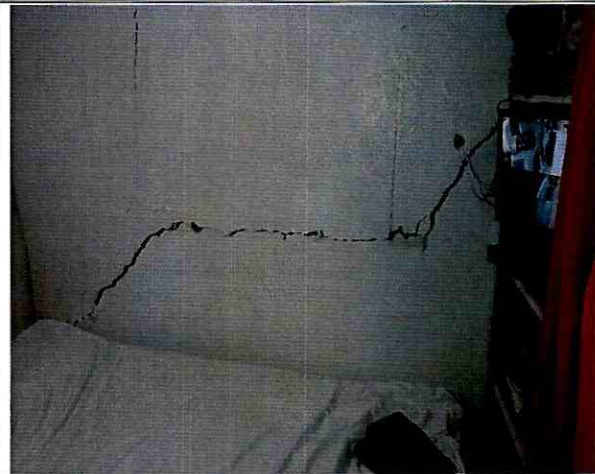
Foto No. 4. Condiciones muro divisorio Predio 2. Fotografía tomada el 17/04/2018

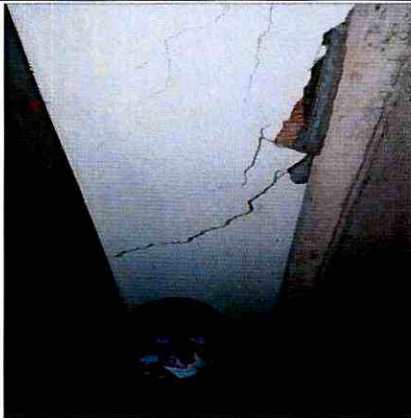
Foto No. 5. Condiciones muro divisorio predio 2. Tomada de DI-10849 – 22/05/2017

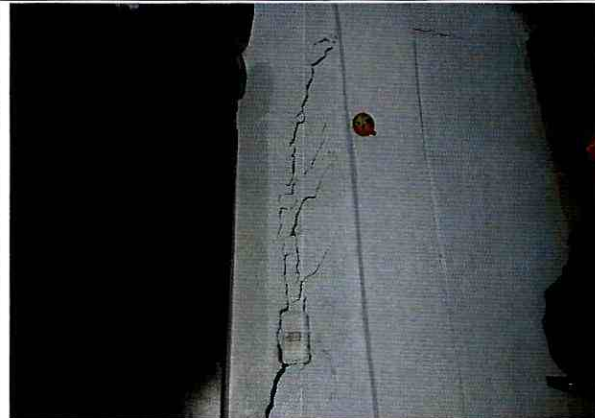
Foto No. 6. Condiciones muro divisorio Predio 2. Fotografía tomada el 17/04/2018

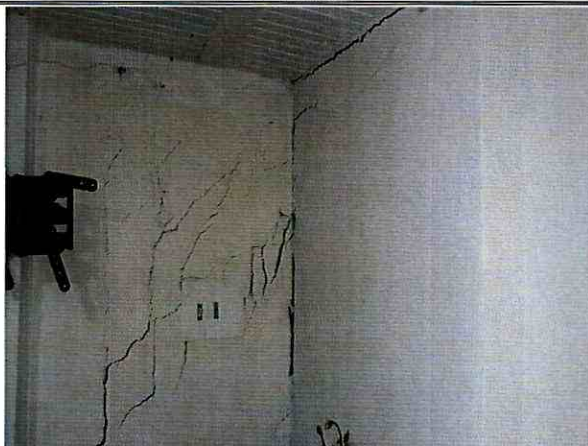
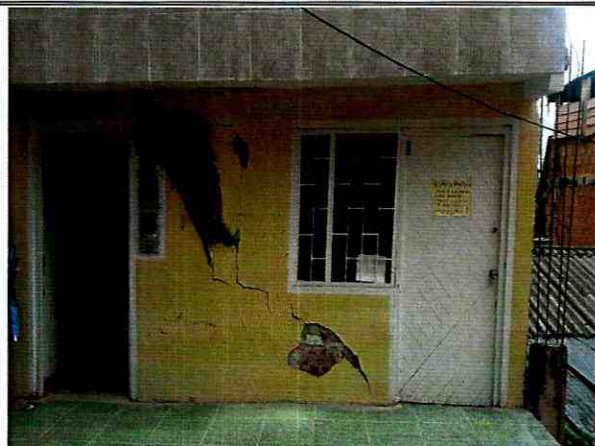
Foto No. 7 y 8. Condiciones muros divisorios y perimetrales vivienda emplazada en Predio 2. Fotografía tomada el 17/04/2018

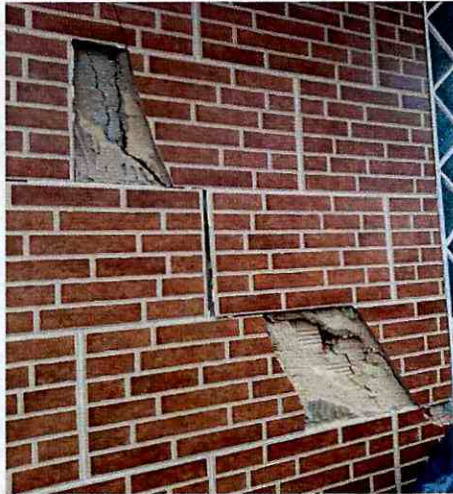
Foto No. 9. Vista frontal vivienda emplazada en predio 1.
Tomada de DI-10849 – 22/05/2017

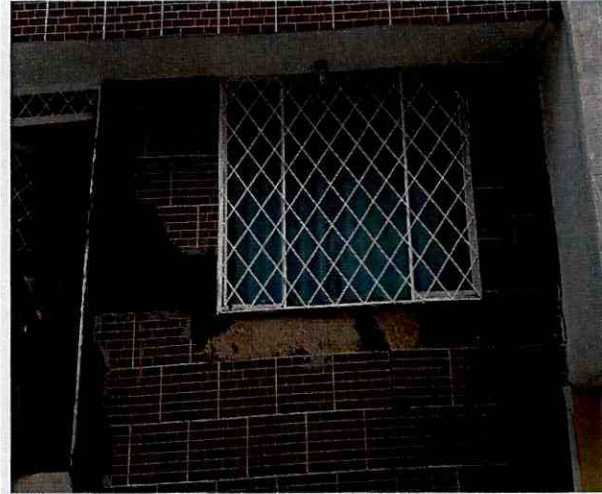
En el predio 1 se emplaza una vivienda de dos (02) niveles que presenta un aumento en los daños identificados en la visita realizada el 22 de mayo de 2017. Se evidencia que en el muro perimetral de la parte frontal se han realizado reparaciones de las grietas de tendencia diagonal; pero según lo manifestado por la propietaria, se vuelven a manifestar las grietas en los mismos sectores.

Foto No. 10. Vista frontal vivienda emplazada en predio 1.
Fotografía tomada el 17/04/2018

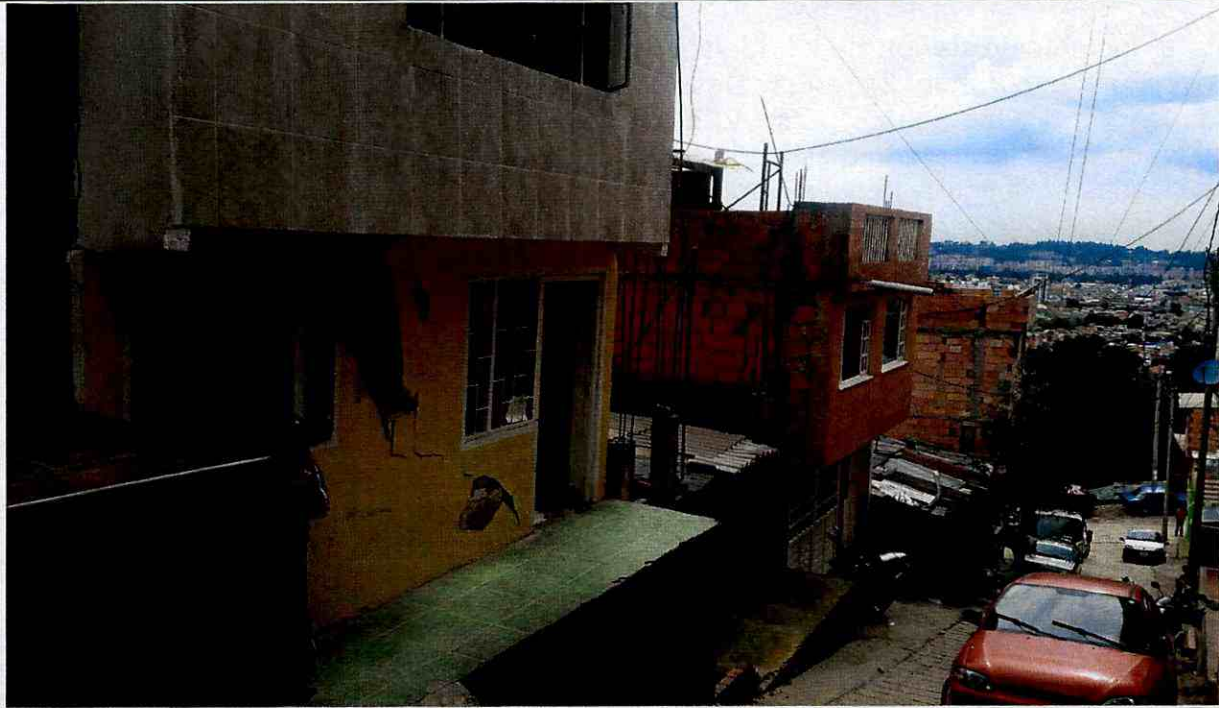
Foto No. 11. Viviendas que pudieran resultar afectadas (3, 4 y 5) por el posible colapso de la vivienda emplazada en el predio 2, ubicados en la Calle 164 A con Carrera 3, Desarrollo Santa Cecilia de la Localidad de Usaquén

- Ante el incremento de los daños identificados en la edificación habitada por la señora Nancy Fuentes (Predio 2), en el Desarrollo Santa Cecilia II Sector de la Localidad Usaquén, es posible que se presente el colapso parcial y/o total de los elementos que conforman la edificación, los cuales impactarían las viviendas ubicadas en la parte baja, identificadas en la figura 1 como Predio 3, Predio 4 y Predio 5.
- Incremento de los daños identificados sobre la fachada de la vivienda ubicada al costado oriental de la edificación habitada por la señora Nancy Fuentes (Predio 1) en el Desarrollo Santa Cecilia II Sector de la Localidad Usaquén.
