DIAGNÓSTICO TÉCNICO

DIAGNÓSTICO TÉCNICO – DI No. 11658
SUBDIRECCIÓN DE ANÁLISIS DE RIESGOS Y EFECTOS DE CAMBIO CLIMÁTICO
GRUPO ASISTENCIA TÉCNICA
EVENTO SIRE No. 4903629

Movimiento en masa / Deslizamiento local.

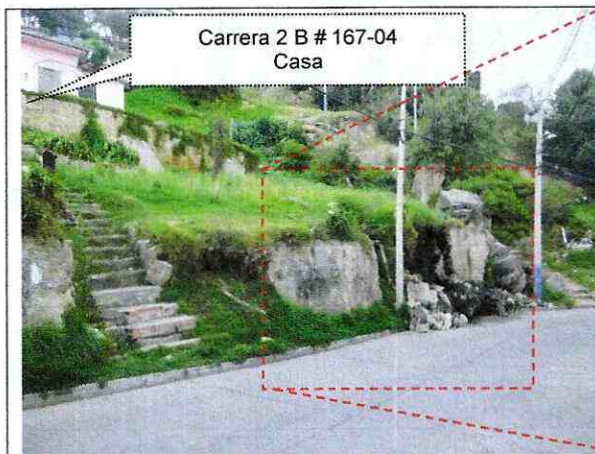
En la zona frontal (costado oriental) del predio, este colinda con la Carrera 2 B y se ubica un talud vial de corte y relleno que tiene una altura aproximada de 3 metros, en una longitud próxima a los 30 metros, el cual contaba con medida de contención con un muro construido en piedra pegada con mortero, sin elementos de refuerzo; una fracción del muro en una longitud aproximada de 6 metros colapsó, generándose un movimiento en masa que involucró aproximadamente 10 metros cúbicos de material (ver fotografía 2), el cual se depositó sobre el costado oriental de la Carrera 2 B. En el predio de la referencia no se observan obras de manejo de aguas de escorrentía superficial y/o sub-superficial. La comunidad del sector manifiesta que es posible que se presenten

Entre las posibles causas por la cuales se está presentando el movimiento en masa en el talud evaluado se encuentra la carencia de medidas de protección y/o contención adecuadas, sistemas para dar manejo a las aguas de escorrentía superficial y sub-superficial.

Fotografía 1. Vista del sector donde se presentó movimiento en masa en talud de corte vial.

- A la Alcaldía Local de Usaquén y al Instituto de Desarrollo Urbano-IDU, desde sus respectivas competencias, coordinar el mantenimiento del tramo vial e implementar adecuadas medidas de contención, protección sobre los taludes existentes en la zona de la Carrera 2 B # 167-04, en el en el barrio Soratama de la Localidad de Usaquén. Dichas medidas deben contemplar obras para el adecuado manejo de las aguas de escorrentía superficial y sub-superficial.

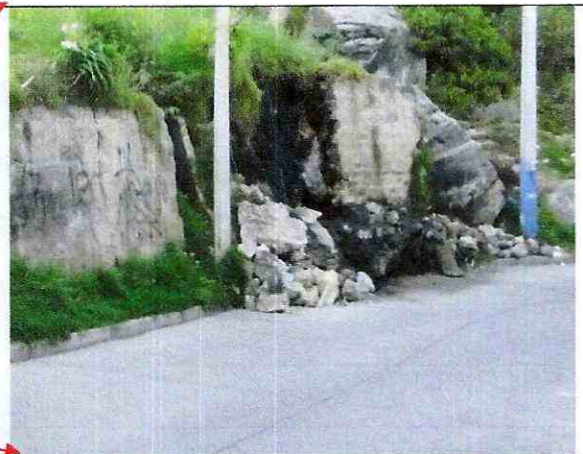
Fotografía 2. Vista en detalle del talud de corte en el punto donde se presentó movimiento en masa del talud.

SI	X	NO	¿CUAL?	Caída de escombros del muro de contención del talud vial, donde se presentó el movimiento en masa.
----	---	----	--------	--

- Colapsos adicionales del muro de contención en piedra pegada con mortero, y avance en retrogresión del movimiento en masa que podría comprometer la funcionalidad de la Carrera 2 B en el sector evaluado.

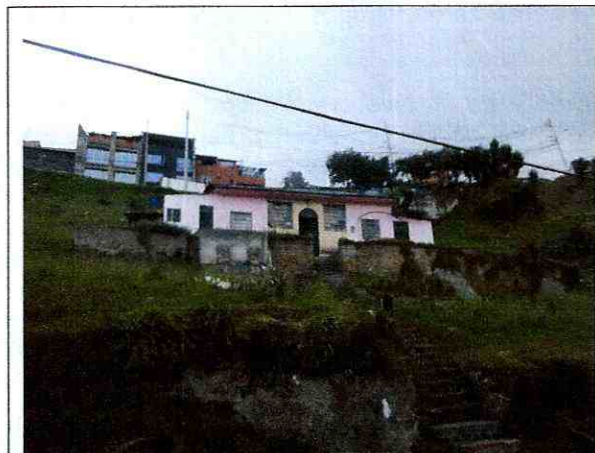
En el predio de la carrera 2 B # 167-04 se ubica una vivienda de un nivel (ver fotografía 1 y 4), con posible sistema estructural de muros de carga en mampostería de arcilla cocida sin refuerzo (deficiencia constructiva), con cierre de cubierta liviana que se apoya en elementos de madera. La edificación presenta regularidad geométrica en planta y altura y no evidencia daños estructurales importantes. La vivienda se encuentra ubicada en la zona posterior del predio, separada aproximadamente unos 15 metros del talud de corte donde se presentó el movimiento en masa.

Fotografía 3. Vista panorámica de la vivienda ubicada en el predio de la referencia.

- La estabilidad estructural de la vivienda ubicada en el predio de la referencia, en el Barrio Soratama de la Localidad de Usaquén, no se encuentran comprometidas en la actualidad ante cargas normales de servicio por el movimiento en masa de carácter local que se presentó en el talud de corte vial, que se ubica en la zona frontal del predio.

- En caso de no existir restricciones y/o condicionamientos del uso del suelo, para el predio de la Carrera 2 B # 167-04, en el barrio Soratama de la Localidad de Usaquén, se recomienda al responsable y/o responsables del mismo, implementar adecuadas medidas de estabilización, protección y manejo de las aguas de escorrentía superficial y sub-superficial, en todos aquellos taludes de corte y/o relleno que hayan sido realizados para la adecuación del predio y posterior emplazamiento de la vivienda existente en el mismo.

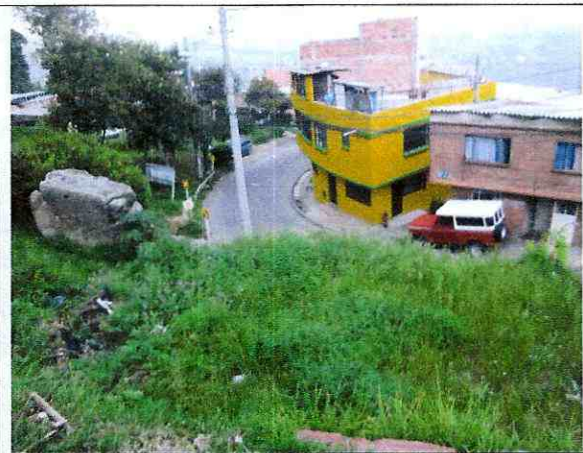
Fotografía 4. Vista de la zona verde por encima del talud donde se presentó el movimiento en masa.
