**DIAGNÓSTICO TÉCNICO – DI No. 11663**  
**SUBDIRECCIÓN DE ANÁLISIS DE RIESGOS Y EFECTOS DE CAMBIO CLIMÁTICO**  
**GRUPO ASISTENCIA TÉCNICA**  
**RADICADO IDIGER NO. 2018ER8083**

<b>DIRECCIÓN:</b>	Calle 8 Sur No. 20-49.	<b>COORDENADAS</b>	X: 97737.89 Y: 99406.26		
<b>SECTOR CATASTRAL:</b>	San Antonio.	<b>ÁREA INSPECCIONADA</b>	200 m <sup>2</sup> aprox.		
<b>UPZ:</b>	38 - Restrepo.	<b>ÁREA DIRECTA AFECTADA:</b>	0		
<b>LOCALIDAD:</b>	7 – Antonio Nariño.	<b>POBLACIÓN ATENDIDA:</b>	0		
<b>CHIP:</b>	AAA0011YODM	<b>FAMILIAS</b>	0	<b>ADULTOS</b>	0
<b>AREA INSPECCIONADA</b>	200 m <sup>2</sup> aprox.	<b>PREDIOS EVALUADOS</b>	1	<b>MENORES</b>	0
		<b>DOCUMENTO REMISORIO</b>	CR-30091.

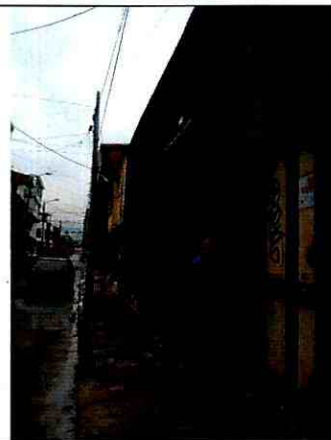
**Fotografía 2.** Vista de la fachada (vista de perfil) de la edificación, ubicada en el predio de la referencia.

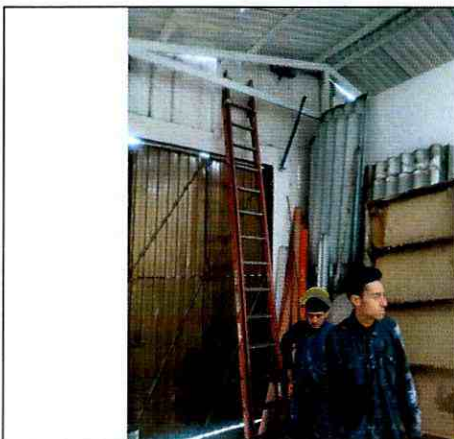
El muro de fachada de la edificación, presenta algunos daños estructurales de carácter leve, relacionados principalmente con la presencia de fisuras y deformaciones leves, no obstante no evidencia pérdida de verticalidad y/o deformaciones importantes.

Las causas de los daños observados en el muro de fachada, posiblemente estén asociadas a deficiencias constructivas y a los efectos del colapso de la cubierta por la granizada que manifiesta el responsable del predio se presentó hace dos años.

**Fotografía 3.** Vista interna del muro de fachada (costado occidental).

- Al responsable y/o responsables de la edificación ubicada en el predio de la referencia, implementar acciones para el mantenimiento, mejoramiento y/o reforzamiento (en caso de ser necesario) de la edificación, garantizando que se cumplan los requerimientos establecidos en el Decreto No. 926 del 19 de marzo de 2010 y el Decreto No. 340 del 13 Febrero de 2012, Reglamento Colombiano de Construcción Sismo Resistente NSR-10 de acuerdo con la normatividad vigente, con el ánimo de garantizar durante la vida útil las condiciones más adecuadas para su uso.

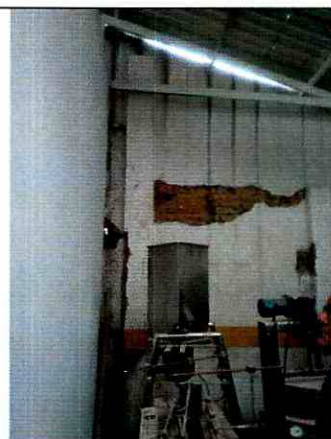
**Fotografía 4.** Vista interna del muro de fachada (costado oriental).
