<b>ALCALDÍA MAYOR DE BOGOTÁ D.C.</b> AMBIENTE <small>Instituto Distrital de Gestión de Riesgos y Cambio Climático</small>	<h1>DIAGNÓSTICO TÉCNICO</h1>	Código:	<b>GAR- FT - 03</b>
		Versión:	<b>04</b>
		Fecha de Revisión:	<b>20/04/2018</b>

**DIAGNÓSTICO TÉCNICO – DI - 11669**  
**SUBDIRECCIÓN DE ANÁLISIS DE RIESGOS Y EFECTOS DE CAMBIO CLIMÁTICO**  
**GRUPO ASISTENCIA TÉCNICA**  
**EVENTO SIRE 4925368**  
**RADICADO IDIGER 2018ER6086**

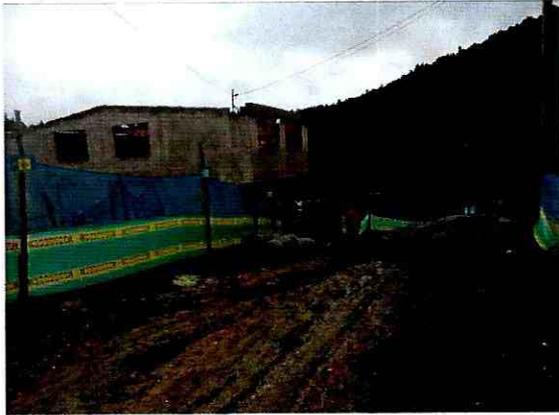
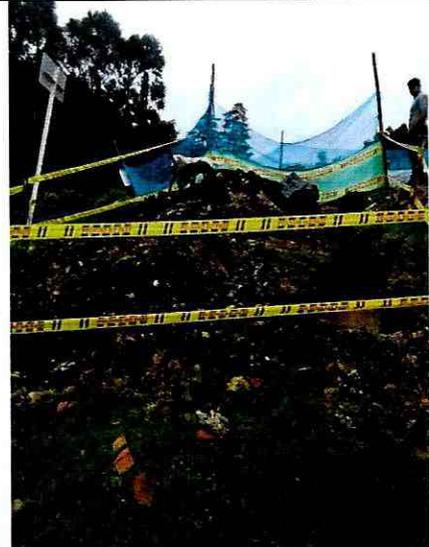
Se evidenció la acumulación y rebose de agua en un canal en tierra y trinchera construida por parte del Consorcio San Cristóbal 4 en la parte alta del talud, que sumado a las fuertes precipitaciones sobre el talud con movimientos en masa antiguos, reactivaron dichos procesos. A continuación se muestran las lluvias registradas para la Estación Vitelma de San Cristóbal.

**Fotografía 1 y Fotografía 2.** Aspecto general de los trabajos que se adelantan en la parte alta del talud en el sector de la Carrera 22 Este con Calle 8 Sur en el Barrio Manila de la Localidad de San Cristóbal.

- A la Empresa de Acueducto de Bogotá y al Consorcio San Cristóbal 4, responsables de los trabajos de construcción que se llevan a cabo en la Calle 8 Sur a la altura de la Carrera 22 Este en el Barrio Manila de la Localidad de San Cristóbal:

Tener en cuenta lo mencionado en la Resolución 600 de 2015 del IDIGER “Por la cual se adoptan Lineamientos Técnicos para la Reducción de Riesgos en Excavaciones en Bogotá, D.C.”, la cual constituye una guía para el análisis específico de riesgos por excavaciones, con el fin de contribuir en la prevención, control y transferencia de los riesgos propios de las actividades de excavaciones, que pueden generar afectaciones a personas, construcciones e infraestructuras localizadas en su área de influencia; con base en estos análisis se deben diseñar e implementar las medidas de reducción del riesgo y los planes de emergencia y contingencias que serán de su obligatorio cumplimiento, dentro de sus competencias sectoriales.

Igualmente tener en cuenta el impacto que genera la obra en los predios aledaños, la susceptibilidad, vulnerabilidad y/o fragilidad de las edificaciones e infraestructuras vecinas, así como contemplar obras adecuadas para mitigar el impacto generado por las actividades de obra sobre dicha infraestructura vecina; lo anterior para dar cumplimiento a lo estipulado en el Artículo 15 del Decreto No. 926 del 19 de marzo de 2010 y el Decreto No. 340 del 13 de febrero de 2012, Reglamento Colombiano de Construcción Sismo Resistente NSR-10, la cual en el Título H – ESTUDIOS GEOTECNICOS, en especial el literal H.1.1.2.2 - Cumplimiento y responsabilidad, establece que “el cumplimiento de estas normas básicas mínimas, no exime al ingeniero responsable de la ejecución del estudio geotécnico, de realizar todas las investigaciones y los análisis adicionales necesarios para garantizar un adecuado conocimiento del subsuelo, la estabilidad de la edificación, las construcciones vecinas y la infraestructura preexistente”.

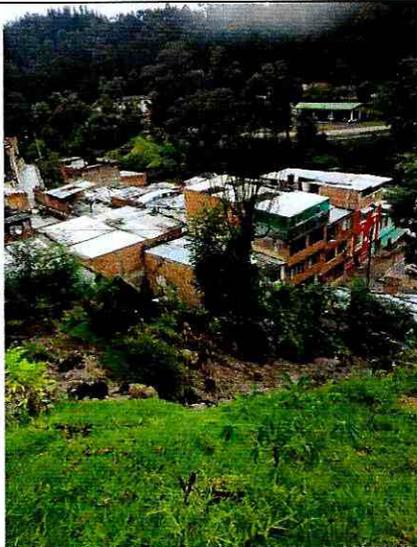
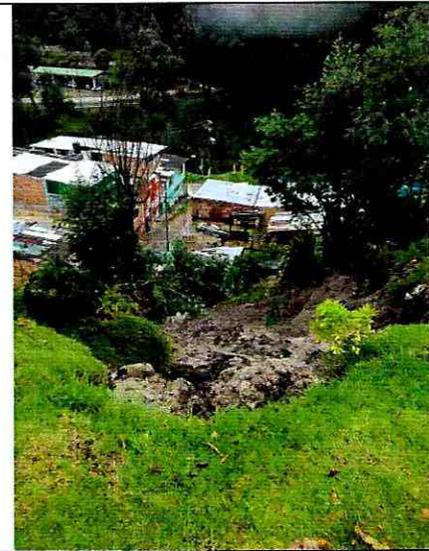
El movimiento en masa de tipo rotacional, trasladó rocas, detritos y material fino desde el cuerpo y corona del talud hacia la parte baja, impactando la vivienda con dirección Carrera 21 A Este No. 8 – 34 Sur.

Si bien al momento de la visita no se identificó otra vivienda con afectación, se evidenció la posibilidad de ampliación y retrogresión del movimiento, así como la pérdida de verticalidad de algunos individuos arbóreos allí emplazadas y la posibilidad de caída de más material rocoso. Por lo anterior se estableció que los predios con dirección Carrera 21 A Este No. 8 – 28 Sur y Carrera 21 A Este No. 8 – 22 Sur, podrían eventualmente verse comprometidos ante el avance del movimiento.

**Fotografía 3 y 4.** Vista general de la corona y cuerpo de deslizamiento en el talud de corte ubicado en la parte alta de la Carrera 21 A Este a la altura de la Calle 8 Sur, en el Barrio Manila de la Localidad San Cristóbal.

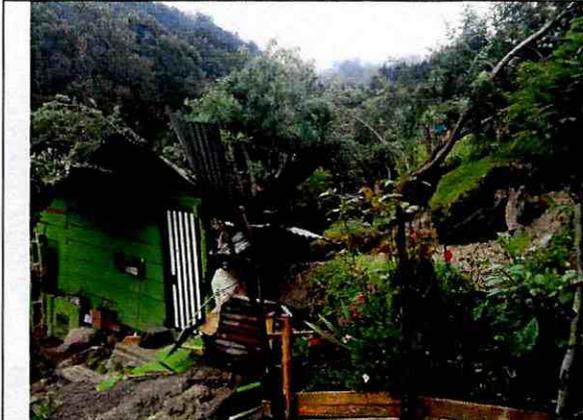
**Fotografía 5.** Vista del pie del deslizamiento en el talud, el cual impactó la vivienda de la Carrera 21 A Este No. 8 – 34 Sur en el Barrio Manila de la Localidad San Cristóbal.

No.	DIRECCIÓN	RESPONSABLE (DATO TOMADO EN CAMPO)	TIPO DE ESTRUCTURA	USO	Nº DE PISOS	DAÑOS
1	Carrera 21 A Este No. 8 – 34 Sur	Luis Carlos Muñoz	Vivienda	Casa – Material de Recuperación	1	Fuertes
2	Carrera 21 A Este No. 8 – 28 Sur	Sin Información	Lote Vacío	-	-	-
3	Carrera 21 A Este No. 8 – 22 Sur	Herminda Villamil	Vivienda	Casa – Mampostería simple	1	Leves

- A los responsables de los predios de la Carrera 21 A Este No. 8 – 34 Sur y Carrera 21 A Este No. 8 – 22 Sur, en el Barrio Manila de la Localidad San Cristóbal, acercarse a la Caja de la Vivienda Popular para verificar el estado del trámite de reasentamiento, teniendo en cuenta que se encuentra incluido en el Proyecto de Reasentamiento de Familias Localizadas en Zona de Alto Riesgo No Mitigable bajo el identificador No. 2002-4-2810 y 2002-4-2746, de acuerdo con el Concepto Técnico CT-3771.

- A la Caja de Vivienda Popular, agilizar el proceso de reasentamiento para el predios de la Carrera 21 A Este No. 8 – 34 Sur y Carrera 21 A Este No. 8 – 22 Sur, en el Barrio Manila de la Localidad San Cristóbal,.

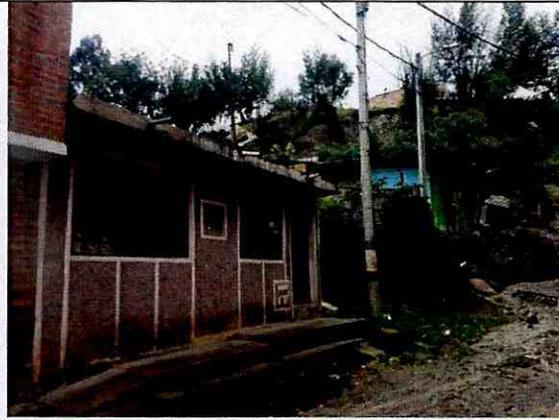
**Fotografía 6.** Vista de los predios evaluados, de arriba abajo, Carrera 21 A Este No. 8 – 34 Sur, Carrera 21 A Este No. 8 – 28 Sur y Carrera 21 A Este No. 8 – 22 Sur en el Barrio Manila de la Localidad San Cristóbal.

- La habitabilidad y estabilidad global de los predios evaluados, Carrera 21 A Este No. 8 – 34 Sur y Carrera 21 A Este No. 8 – 22 Sur, en el Barrio Manila de la Localidad San Cristóbal se encuentran comprometidas en la actualidad ante cargas normales de servicio por los daños evidenciados en los elementos de la estructura así como por la condición de alto riesgo no mitigable descrita en el Concepto Técnico CT-3771, DI-5200 y DI-7502 desde el año 2002 por el movimiento en masa de carácter general que se evidencia en el sector.
