<h1>DIAGNÓSTICO TÉCNICO</h1>	Código:	GAR- FT - 03
		Versión:	04
		Fecha de Revisión:	20/04/2018

DIAGNÓSTICO TÉCNICO – DI - 11676
SUBDIRECCIÓN DE ANÁLISIS DE RIESGOS Y EFECTOS DE CAMBIO CLIMÁTICO
GRUPO ASISTENCIA TÉCNICA
RADICADO IDIGER 2018ER4104

DIRECCIÓN:	Calle 119 N° 6-40 Calle 119 B N° 6-51	COORDENADAS	X1:105192.69 Y1:111027.29	
BARRIO/SECTOR CATASTRAL:	Usaquén	ÁREA DIRECTA AFECTADA:	2400 M2	
UPZ:	14-Usaquen	POBLACIÓN ATENDIDA:	1	
LOCALIDAD:	1-Usaquén	FAMILIAS	0	ADULTOS
CHIP:	AAA0101TBZM AAA0101TBNN	PREDIOS EVALUADOS	1	
AREA INSPECCIONADA	2400 M2	DOCUMENTO REMISORIO	CR-30114	
		MENORES

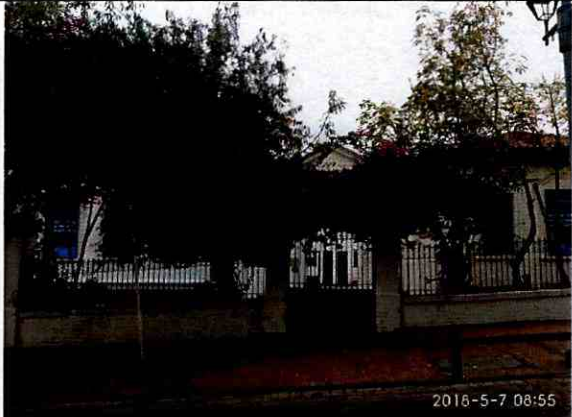
<p>Fotografía 1. Vista de la fachada del predio de la Calle 119 N° 6-40 y Calle 119B N° 6-51, de la Localidad de Usaquén.</p>	<p>Fotografía 2. Se observan los daños del predio de la Calle 119 N° 6-40 y Calle 119B N° 6-51, de la Localidad de Usaquén.</p>

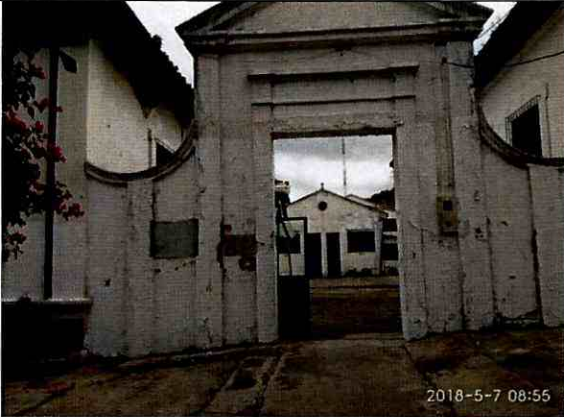
Debido a que no es posible ingresar al predio con el fin de verificar el estado actual de la construcción y relacionados con la visita del año 2015 mediante el DI-7877, se observan daños desde el exterior, como fisuras y grietas en los muros perimetrales, igualmente se observa que en la construcción del costado sur oriental, en el muro frontal se encuentran dos parales en madera, posiblemente para la contención del muro que presenta una grieta en tendencia escalonada de una longitud cercana a los 3 metros y una abertura cercana a los 2 cm. Igualmente se observa rotura de ventanería, desajuste del marco de las mismas, dejando ver en la construcción del costado sur-occidental, el colapso parcial de la cubierta por el desprendimiento de la esterilla de guadua. Para las construcciones del costado norte se evidencia deterioro y colapso parcial de la cubierta.

- Acatar la recomendación de restricción de uso para el predio de la Calle 119 N° 6-40 y Calle 119B N° 6-51 de la Localidad de Usaquén.
- A la Secretaria de Gobierno y Alcaldía Local de Usaquén, identificar el responsable y/o responsables de la edificación emplazada en el predio de la Calle 119 N° 6-40 y Calle 119B N° 6-51, una vez identificado, dirigirse al instituto distrital de patrimonio cultural IDPC, con el fin que se les brinde orientación sobre las acciones que se deben realizar en el predio, toda vez que este, se encuentra incluido como un bien de interés cultural según lo dispuesto por el decreto 606 de 2011. Así mismo y teniendo en cuenta las recomendaciones hechas por dicho instituto, realizar las acciones en el

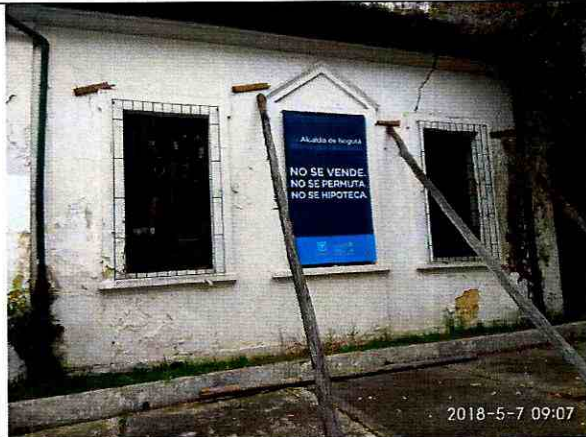
Fotografía 3. Se observan los daños del predio de la Calle 119 N° 6-40 y Calle 119B N° 6-51, de la Localidad de Usaquén, (construcción costado nor-oriental)

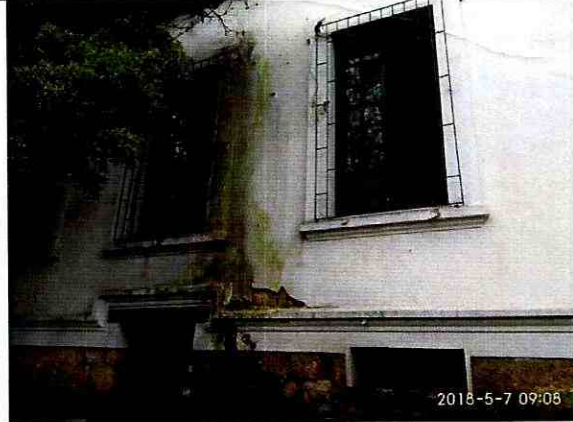
Fotografía 4. Se observan los daños del predio de la Calle 119 N° 6-40 y Calle 119B N° 6-51, de la Localidad de Usaquén, (construcción costado nor-occidental)

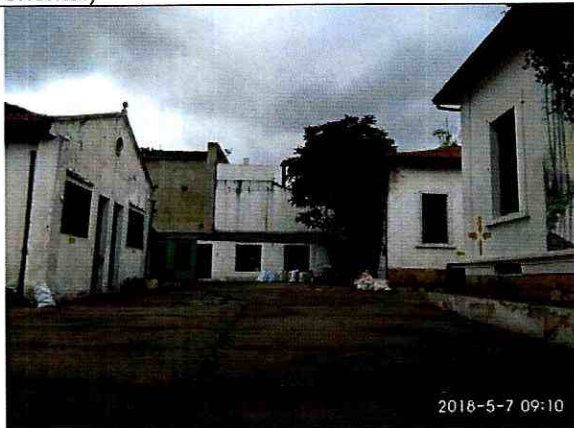
Fotografía 5. Vista de la construcción del predio costado oriental.

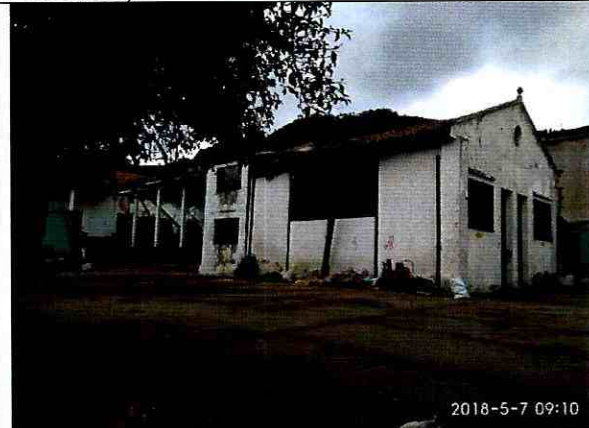
Fotografía 6. Se observan los daños del predio de la Calle 119 N° 6-40 y Calle 119B N° 6-51, de la Localidad de Usaquén, (construcción costado sur)
