ALCALDÍA MAYOR DE BOGOTÁ D.C. AMBIENTE <small>Instituto Distrital de Gestión de Riesgos y Cambio Climático</small>	<h1>DIAGNÓSTICO TÉCNICO</h1>	Código:	GAR- FT - 03
		Versión:	04
		Fecha de Revisión:	20/04/2018

DIAGNÓSTICO TÉCNICO – DI No.11678
SUBDIRECCIÓN DE ANÁLISIS DE RIESGOS Y EFECTOS DE CAMBIO CLIMÁTICO
GRUPO ASISTENCIA TÉCNICA
RADICADO IDIGER 2018ER4055

DIRECCIÓN:	Calle 181 No 46-22	COORDENADAS AREA INSPECCIONADA	X:103440,13 Y:117931,98		
BARRIO/SECTOR CATASTRAL:	Caobos Salazar	ÁREA DIRECTA AFECTADA:	100 M2		
UPZ:	17 – San José de Bavaria	POBLACIÓN ATENDIDA:	0		
LOCALIDAD:	11-SUba	FAMILIAS	0	ADULTOS	0
CHIP:	AAA012YYAW	PREDIOS EVALUADOS	1		
AREA INSPECCIONADA	100 M2	DOCUMENTO REMISORIO	CR-30122

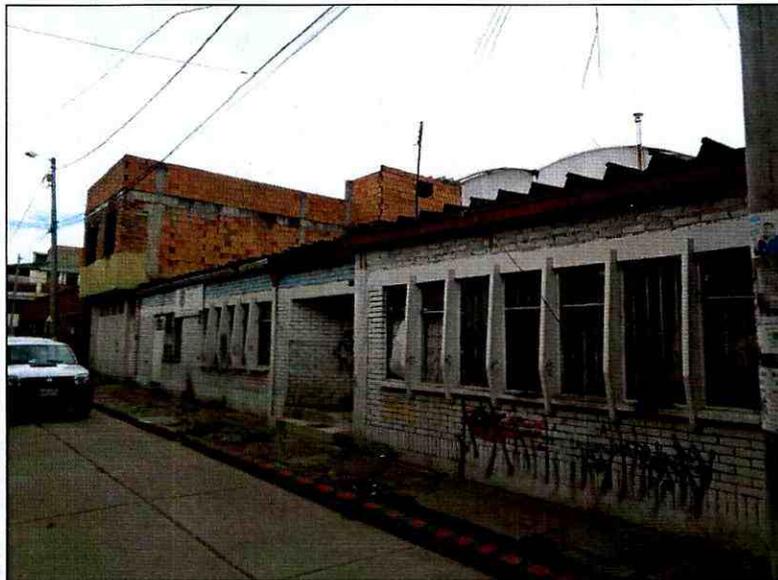
El día 25 de Abril de 2018, personal del IDIGER realizó visita al predio de la Calle 181 No 46-22, sin poder ingresar al mismo dado que no había nadie en su interior. Desde el exterior se evidencia que no se han adelantado las acciones de reparación en el predio dado que persisten grietas en la mampostería de fachada que alcanzan hasta el centímetro de abertura (Ver Fotografías 1-3)

Fotografía 1. Predio de la Calle 181 No 46-22 en el Sector Caobos Salazar de la Localidad de Suba.

- Dado el deterioro que se evidencia desde el exterior de las edificaciones que se localizan en el predio de la Calle 181 No 46-22 y dado que posiblemente al interior de ellas no se han adelantado las acciones de reparación ni de reforzamiento que garanticen la estabilidad estructural de las mismas, se reitera la tanto a la Alcaldía Local de Suba como a los responsables del predio, se mantenga la restricción total de uso tanto del salón comunal como del Hogar infantil. Recomendación que fue emitida el día 17 de Septiembre de 2014, mediante el Acta 6893 y ahora actualizada mediante el Acta 1698 el día 30 de Mayo de 2018. Recomendación que debe mantenerse hasta tanto se adelanten las acciones de reparación y reforzamiento pertinentes, de acuerdo con un estudio detallado vulnerabilidad estructural y patología que indique las causas reales de las lesiones. Lo anterior con el fin garanticen las condiciones óptimas para su uso.

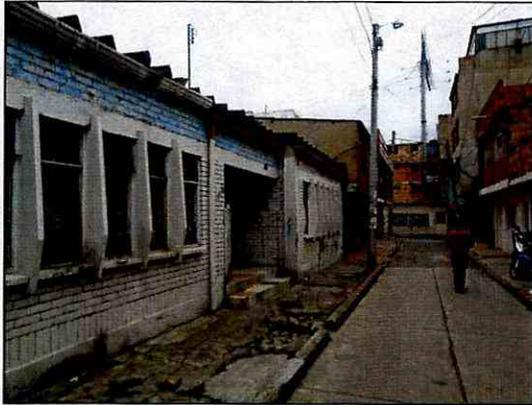
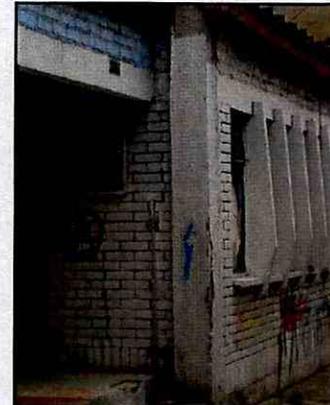
Fotografías 2 y 3. Daños evidenciados desde el exterior en el predio de la Calle 181 No 46-22 en el Sector Caobos Salazar de la Localidad de Suba

No.	DIRECCIÓN	RESPONSABLE (DATO TOMADO EN CAMPO)	TIPO DE ESTRUCTURA	USO	Nº DE PISOS	DAÑO
1	Calle 181 No 46-22	Sin Identificar	Mampostería parcialmente confinada	Salón Comunal	2	Severo

- La estabilidad estructural de edificación emplazada en el predio de la Calle 181 No 46-22, se encuentra comprometida en la actualidad ante cargas normales de servicio, por los daños evidenciados el pasado 17 de Septiembre de 2014, para los los cuales no se tiene evidencia que se hayan reparado.
