ALCALDÍA MAYOR DE BOGOTÁ D.C. AMBIENTE Instituto Distrital de Gestión de Riesgos y Cambio Climático	<h1>DIAGNÓSTICO TÉCNICO</h1>	Código:	GAR- FT - 03
		Versión:	04
		Fecha de Revisión:	20/04/2018

DIAGNÓSTICO TÉCNICO – DI-11679
SUBDIRECCIÓN DE ANÁLISIS DE RIESGOS Y EFECTOS DE CAMBIO CLIMÁTICO
GRUPO ASISTENCIA TÉCNICA
Evento SIRE No. 4888850

DIRECCIÓN:	Calle 167 No. 58-55	COORDENADAS AREA INSPECCIONADA	X1:101875,1 Y1:110026,5 X2:101898,1 Y2:110022,9 X3:101864,9 Y3:109965,4 X4:101888,1 Y4:109961,5
BARRIO/SECTOR CATASTRAL:	Portales del Norte	ÁREA DIRECTA AFECTADA:	250 M2
UPZ:	18 – Britalia	POBLACIÓN ATENDIDA:	20
LOCALIDAD:	11 – Suba	FAMILIAS	5
CHIP:	AAA0128KNFT y otros	ADULTOS	14
AREA INSPECCIONADA	1200 M2	MENORES	6
		PREDIOS EVALUADOS	1
		DOCUMENTO REMISORIO	CR-30120

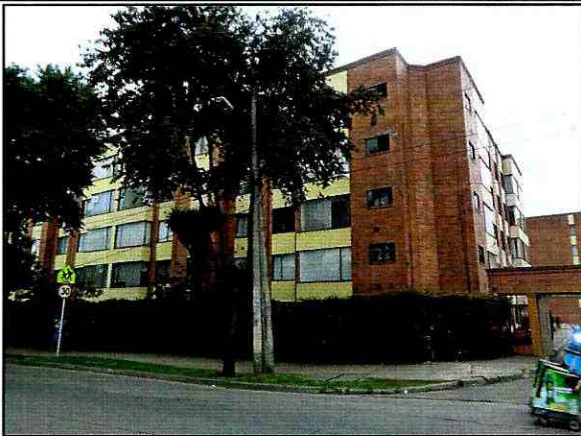
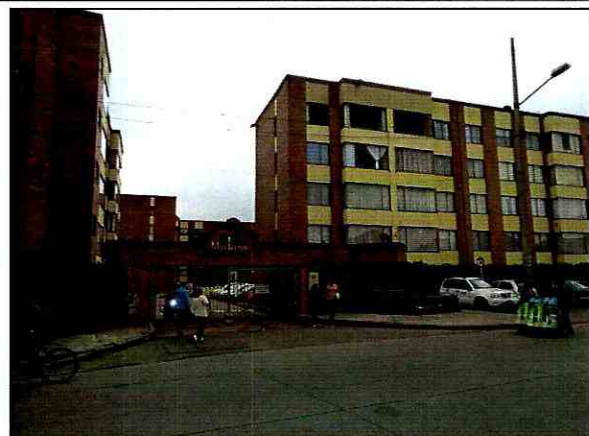
Personal del Instituto Distrital de Gestión de Riesgos y Cambio Climático - IDIGER, realizó visita técnica al Conjunto Residencial "Monterrey I", localizado en el predio de la Calle 167 No. 58-55, el cual se encuentra conformado por 18 torres de cinco niveles, cada una con dos apartamentos por piso construida en un sistema estructural de pórticos de vigas y columnas y placas de entrepiso en concreto reforzado. Las torres están distribuidas de forma continua junto a la otra, separadas únicamente por una junta de dilatación de pocos centímetros de abertura, todos bordeando perimetralmente la plataforma de parqueaderos (Fotos 1 y 2).

Fotos 1 y 2. Vista del Conjunto Residencia Monterrey emplazado en el predio de la Calle 167 No. 58-55.

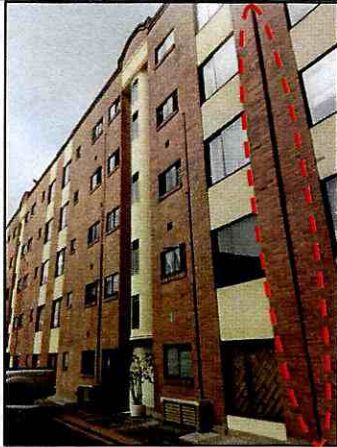
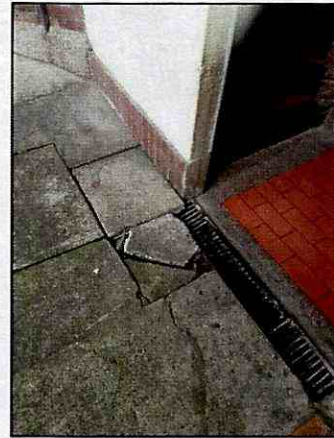
En la verificación adelantada a la Torre 7 y Torre 8, se aprecia que en la junta de dilatación entre estas dos torres, hay una separación significativa de aproximadamente 3 centímetros, y se evidencia una inclinación de la Torre 7, hacia el exterior de aproximadamente unos 15 centímetros; la cual no ha variado con respecto a lo evidenciado en la última visita realizada por el IDIGER en el mes de Agosto de 2016 (Fotos 3 y 4). Adicionalmente se verifica el sótano, en el sector localizado inmediatamente debajo de las Torres 7 y 8, observando humedades en este espacio (Foto 6). Se observa pérdida de horizontalidad en el andén de acceso a las torres y agrietamientos longitudinales en el mismo (Foto 5).

- Asentamientos diferenciales.

Fotos 3 y 4. Vista de la pérdida de verticalidad que presenta la Torre 7, con respecto a la Torre 8, y los daños que se identifican en el andén.

- Al responsable y/o responsable del Conjunto Residencial Monterrey I, emplazado en el predio de la Calle 167 No. 58-55, en el Sector Catastral Portales del Norte de la Localidad de Suba, adelantar un estudio geotécnico y de interacción suelo estructura para la Torre 7 y 8, con el fin de identificar las causas de los asentamientos diferenciales, estudios que deberán determinar el tipo de intervenciones a implementarse y adelantar las mismas; esto para que se garantice la funcionalidad y estabilidad de las mismas, durante su vida útil.
- A la Alcaldía Local de Suba, desde su competencia, adelantar las acciones administrativas tendientes al seguimiento de las recomendaciones impartidas mediante este diagnóstico técnico, con el objeto de proteger la integridad física de los habitantes de los predios visitados.

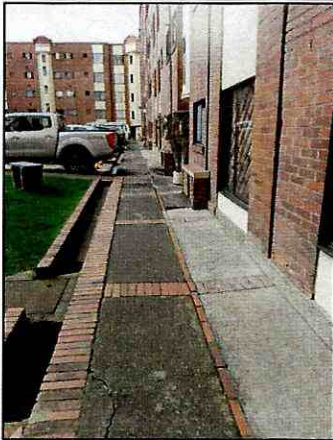
Foto 5. Vista de la pérdida de horizontalidad del andén.

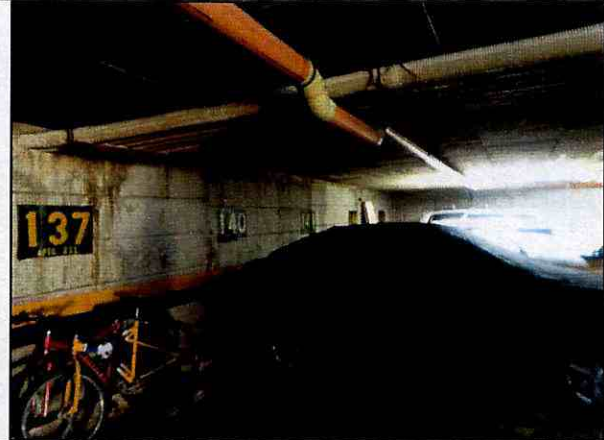
Foto 6. Vista del sótano y las humedades identificadas.

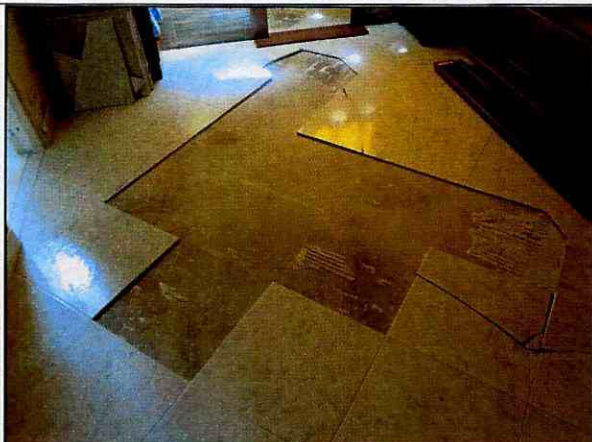
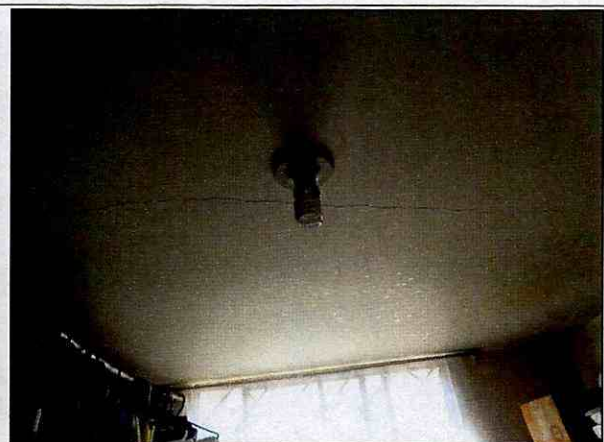
Apartamento 113 – Int 7 (Torres 7): Se identifica levantamiento en una de las alcobas del acabado de las baldosas, fisuras en los muros de cerramiento, divisorios y placa de entrepiso y contrapiso, con longitudes que oscilan entre 0.50 y 1.50 metros y no superan los 3 milímetros de abertura (Fotos 7 y 8).

Fotos 7 y 8. Vista al interior del Apartamento 113 Int 7 (Torre 7) y los daños que presenta el mismo.

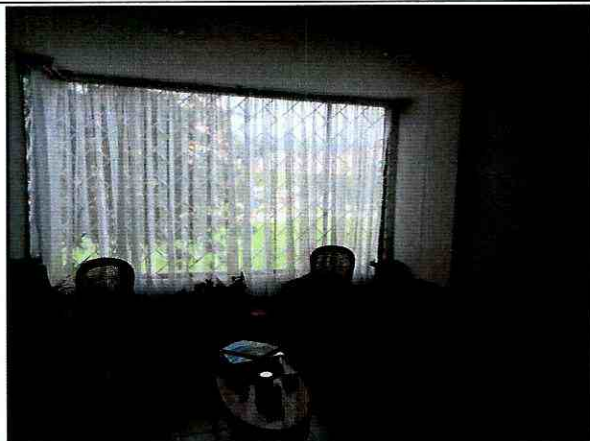
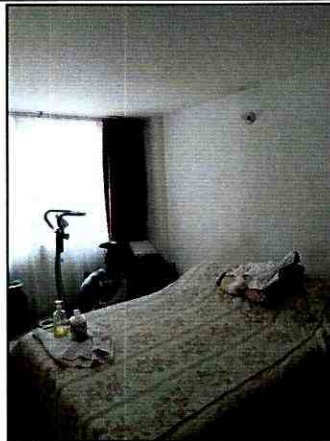
Apartamento 213 – Int 7 (Torres 7): Al momento de la visita no se aprecian en el mismo fisuras, grietas y de acuerdo a lo manifestado por la persona que atiende la visita únicamente se han desajustado algunas puertas por lo que se dificulta cerrar y abrir las mismas (Fotos 9 y 10).

Fotos 9 y 10. Vista al interior del apartamento 213 Int. 7 (Torre 7), en el que no se evidencia ningún daño.

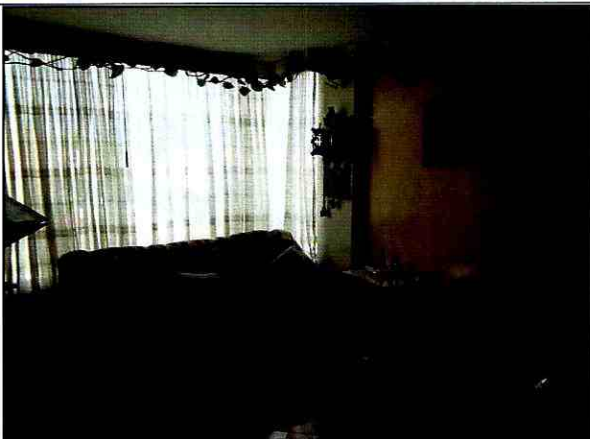
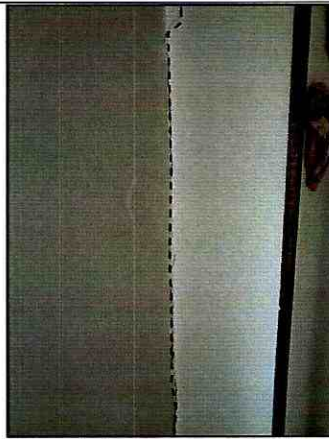
Apartamento 414 – Int 7 (Torres 7): Se identifican agrietamientos en la habitación principal, en la unión del muro de cerramiento de fachada y el muro de cerramiento, con longitud de aproximadamente 2 metros y aberturas de 2 milímetros, este sector se encuentra aledaño al sector donde se presentó la inclinación hacia el exterior, presencia de humedades en la placa de entrepiso (Fotos 11 y 12).

Fotos 11 y 12. Vista al interior del apartamento 414 Int. 7 (Torre 7), en el que se presentan fisuras en la habitación principal.

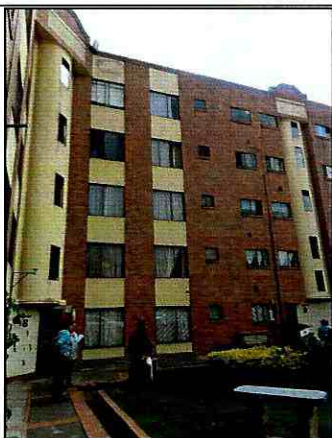
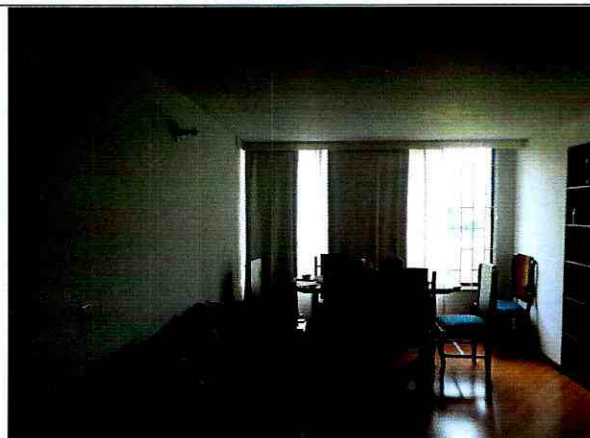
Apartamento 215 – Int 8 (Torres 8): Al momento de la visita no se aprecian en el mismo fisuras, grietas u otro daño (Fotos 14, 15 y 16).

Fotos 13 y 14. Vista del Int. 8 (Torre 8) y del apartamento 215 el cual no presenta daños.

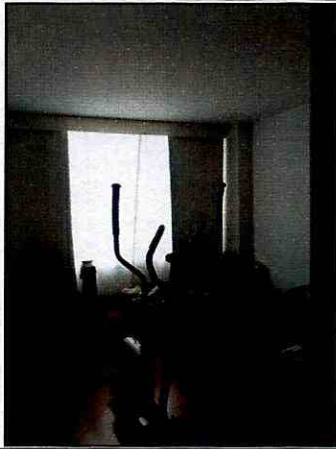
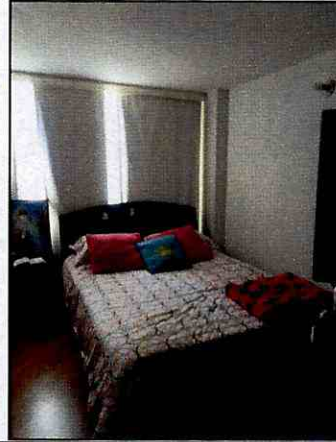
Fotos 15 y 16. Vista al interior del apartamento 215 del Int. 8 en el que no se presenta daños.

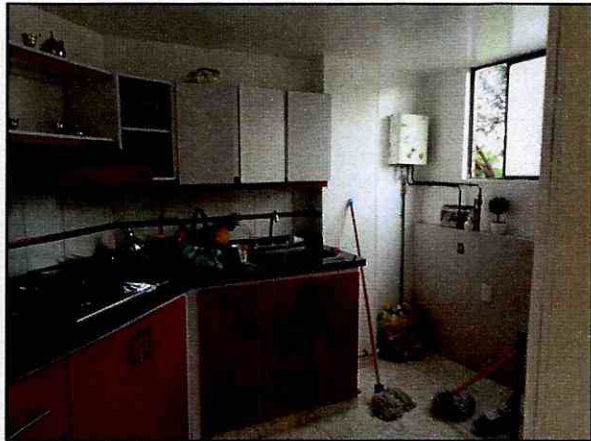
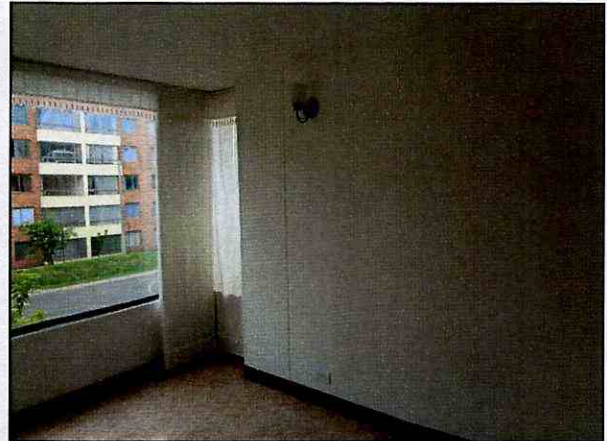
Apartamento 316 – Int 8 (Torres 8): Al momento de la visita no se aprecian en el mismo fisuras, grietas u otro daño. Resaltando que el mismo se encuentra desocupado (Fotos 17 y 18).

Fotos 17 y 18. Vista al interior del apartamento 316 del Int. 8 en el que no se presenta daños.

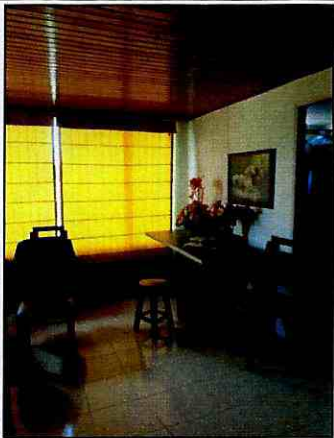
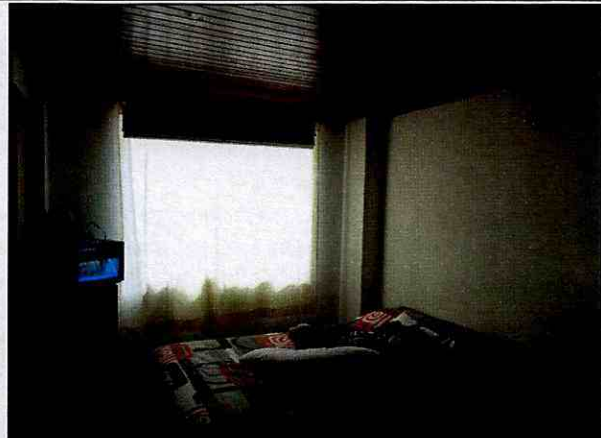
Apartamento 515 – Int 8 (Torres 8): Al momento de la visita no se aprecian en el mismo fisuras, grietas u otro daño (Fotos 19 y 20).

Fotos 19 y 20. Vista al interior del apartamento 515 del Int. 8 en el que no se presenta daños.
