DIAGNÓSTICO TÉCNICO – DI - 11680
SUBDIRECCIÓN DE ANÁLISIS DE RIESGOS Y EFECTOS DE CAMBIO CLIMÁTICO
GRUPO ASISTENCIA TÉCNICA
RADICADO IDIGER 2018ER4075
RADICADO IDIGER 2018ER5311

DIRECCIÓN:	Carrera 89 No 80-87 Carrera 89 No 80-93 Transversal 89 No 81-09	COORDENADAS AREA INSPECCIONADA	X1:97251,92 Y1: 112040,77 X2:97251,82 Y2: 112022,27 X3:97284,73 Y3: 112034,97 X4:97285,12 Y4: 112039,46 X5:97266,21 Y5: 112056,79				
BARRIO/SECTOR CATASTRAL:	Los Cerezos	ÁREA DIRECTA AFECTADA:	198 M2				
UPZ:	29- Minuto de Dios	POBLACIÓN ATENDIDA:	8				
LOCALIDAD:	10-Engativa	FAMILIAS	0	ADULTOS	7	MENORES	1
CHIP:	AAA0063ZTKC	PREDIOS EVALUADOS	3				
AREA INSPECCIONADA	618 m2	DOCUMENTO REMISORIO	CR-30123

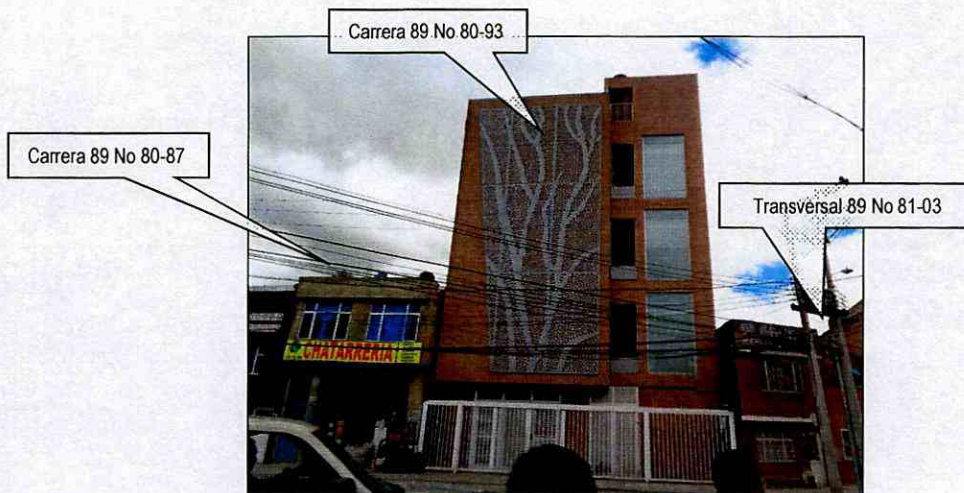
con la vivienda emplazada en el predio de la Transversal 89 No 81-03, mencionada en el antecedente y que al parecer permanece evacuada ya que no fueron atendidos los llamados a la puerta (Ver Fotografía 1).

Fotografía 1. Predios de la Carrera 89 No 80-87, Carrera 89 No 80-93 y Transversal 89 No 81-03

- A la Alcaldía Local, con relación a la vivienda del predio de la Transversal 89 No 81-03, permanece vigente la recomendación de mantenerla evacuada, hasta tanto de adelanten las acciones de reforzamiento que garanticen su estabilidad. Acciones que deben estar basadas en un estudio de vulnerabilidad estructural que tenga en cuenta las condiciones actuales de la misma.

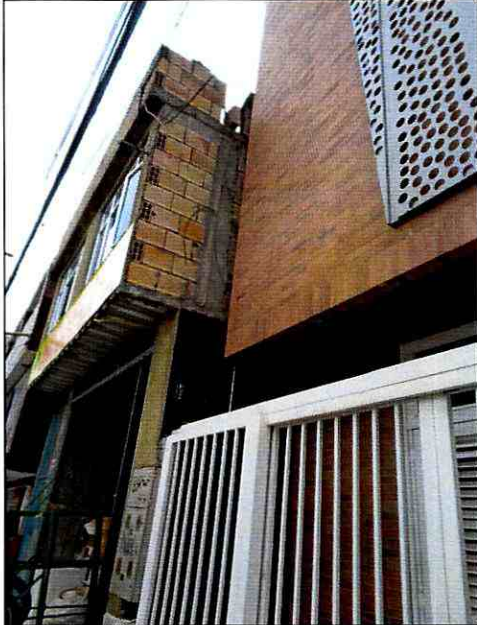
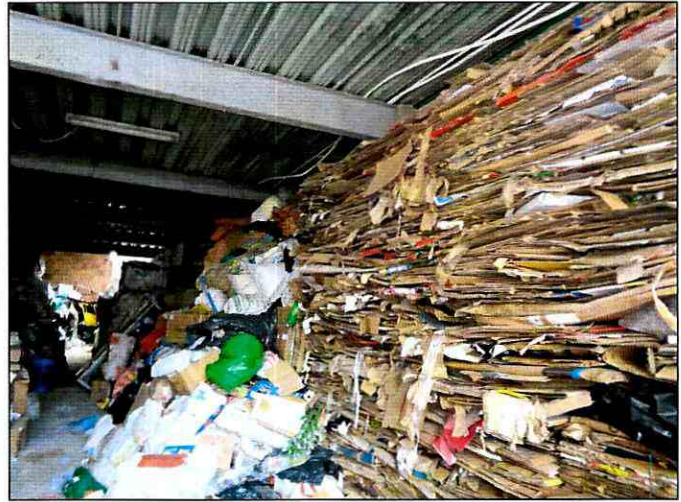
De acuerdo con la información suministrada por las personas que atendieron la visita, al interior de la predio de la Carrera 89 No 80-87, los mayores daños se localizan en el muro de cerramiento del costado oriental, junto a la edificación de la Carrera 89 No 80-93, situación que no fue posible corroborar dado que esa zona se encontraba en su mayoría cubierta por material de bodega (Ver Fotografías 2 y 3).

Fotografías 2 y 3. Predio de la Carrera 89 No 80-87 en el Sector Los Cerezos de la Modalidad de Engativá

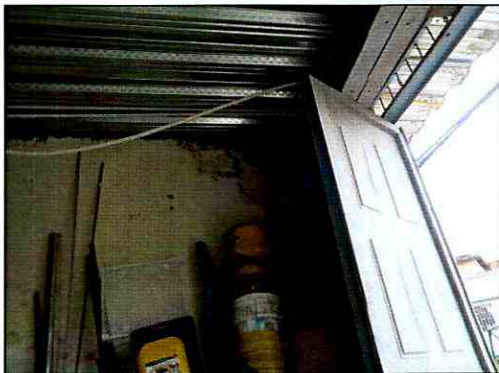
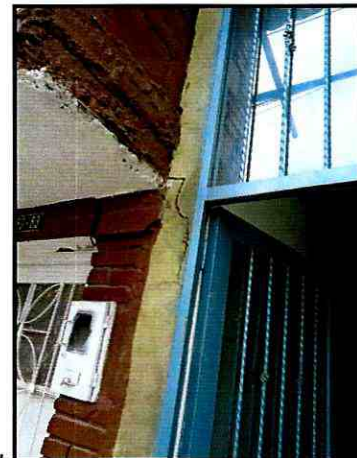
Sin embargo se evidenció en un sector despejado del muro, cerca la puerta de acceso una fisura de tendencia longitudinal con una abertura cercana al milímetro. Del mismo modo se evidencia otra fisura similar en el muro de cerramiento del costado occidental de la misma bodega (Ver Fotografías 4 y 5).

Asentamientos diferenciales por construcción adeltaña

Fotografías 4 y 5. Fisuras en los muros de cerramiento junto a las entradas frontales del predio de la Carrera 89 No 80-87

- A la Alcaldía Local de Engativá, desde sus respectivas competencias, dado que posiblemente los daños evidenciados en el predio de la Carrera 89 No 80-87, están asociadas a la construcción que se llevó a cabo en el predio de la de la Carrera 89 No 90-93, adelantar las acciones correspondientes con dicha construcción para que realicen las acciones necesarias con el fin de regresar a las condiciones originales que se tenía la edificación del predio de la Carrera 89 No 80-87 antes de iniciadas las labores en obra, acciones que deberán implementarse con el apoyo de personal idóneo. Lo anterior en caso de determinarse que efectivamente la construcción del predio de la Carrera 89 No 80-93 ocasionó y/ ó actuó como detonante de los daños existentes en el predio de la Carrera 89 No 80-87.

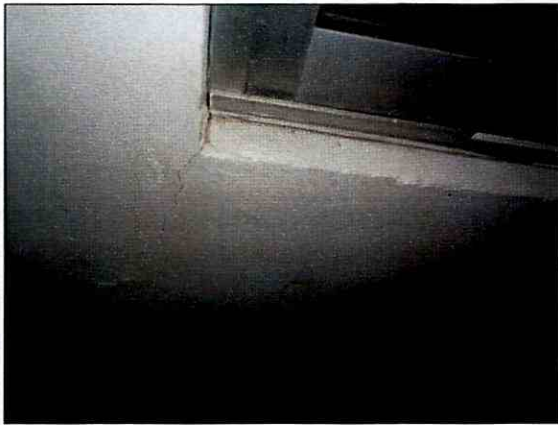
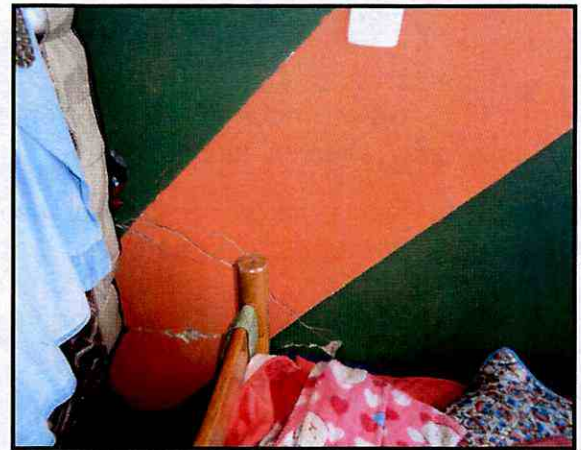
En el segundo piso de la edificación emplazada en el predio de la Carrera 89 No 80-87 se evidenciaron fisuras en muros divisorios con aberturas que no superan los 2mm (Ver Fotografías 6 y 7).

Fotografías 6 y 7. Fisuras en muros divisorios al interior del predio de la Carrera 89 No 80-87
