DIAGNÓSTICO TÉCNICO	Código:	GAR- FT - 03
		Versión:	04
		Fecha de Revisión:	20/04/2018

DIAGNÓSTICO TÉCNICO – DI No. 11682
SUBDIRECCIÓN DE ANÁLISIS DE RIESGOS Y EFECTOS DE CAMBIO CLIMÁTICO
GRUPO ASISTENCIA TÉCNICA
EVENTO SIRE No. 4913438

DIRECCIÓN:	Calle 78 Bis A Sur # 18 R-43.	COORDENADAS AREA INSPECCIONADA	Y: 4.53886 X: -74.15158		
BARRIO:	Naciones Unidas - Santa Rosa.	ÁREA DIRECTA AFECTADA:	200 m ² aprox.		
UPZ:	67 - Lucero.	POBLACIÓN ATENDIDA:	7		
LOCALIDAD:	19 – Ciudad Bolívar.	FAMILIAS	1	ADULTOS	5
CHIP:	AAA0028FSRJ	PREDIOS EVALUADOS	1		
AREA INSPECCIONADA	200 m ² aprox.	DOCUMENTO REMISORIO	CR-30125.		
S-I:	Sin información.

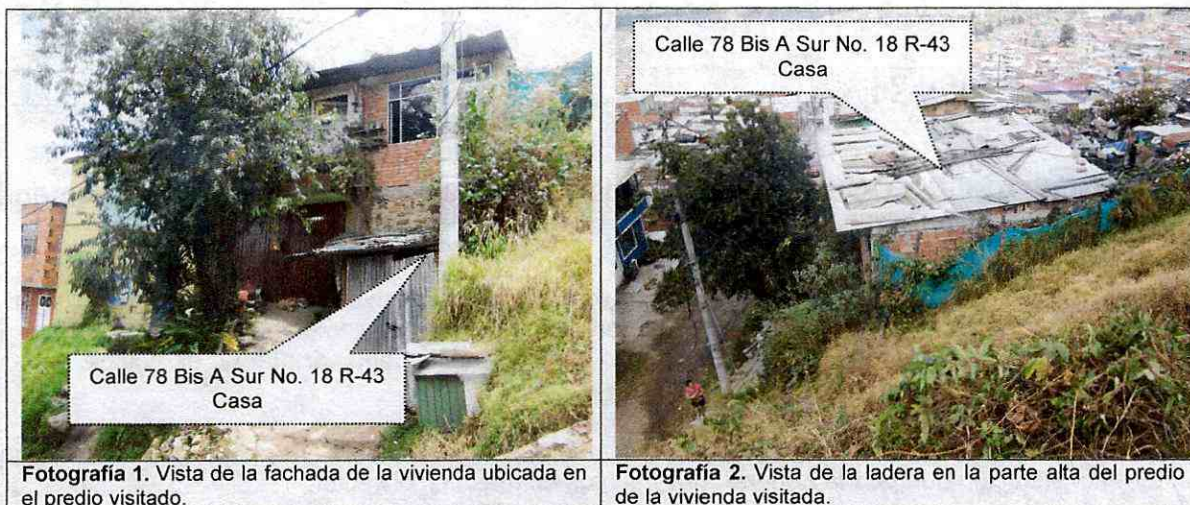
cubierta liviana en tejas de zinc apoyadas en elementos de madera; esta edificación no evidencia daños estructurales importantes, no se observan daños como grietas, deformaciones o pérdida de verticalidad (ver fotografía 1 y 2).

La vivienda se emplaza en la parte baja de un talud de corte de origen antrópico ubicado en el costado occidental del predio, que tiene una altura cercana de tres (3) metros, una longitud cercana a los diez (10), que tiene como medida de contención un muro construido en piedras unidas con mortero, posiblemente sin refuerzo, muro que evidencia presencia de humedades y eflorescencias, ver fotografía 3 y 4. Arriba del talud se ubica el lote 8 de la Manzana 50 (Calle 78 Bis A Sur No. 20-05), el cual fue incluido en el programa de reasentamiento (actualmente el lote se encuentra deshabitado y sin construcciones, ver fotografía 2).

Fotografía 1. Vista de la fachada de la vivienda ubicada en el predio visitado.

Fotografía 2. Vista de la ladera en la parte alta del predio de la vivienda visitada.

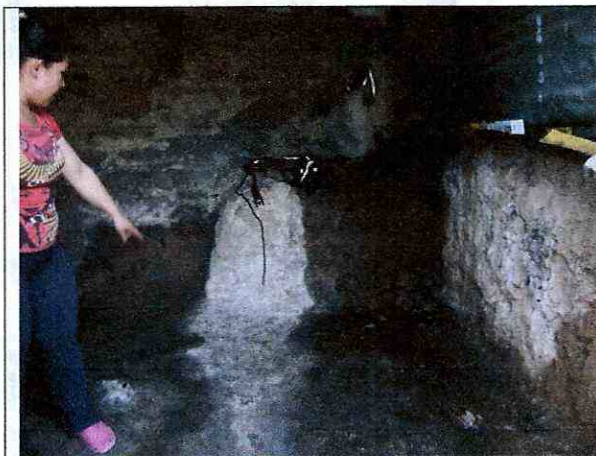
Se considera que las filtraciones evidenciadas en el predio visitado, estén asociados, a la falta de obras de manejo de las aguas de escorrentía superficial y sub-superficial, en el talud de corte realizado, sumado a las deficiencias constructivas que expone; situación anterior que no es posible precisar con base en la inspección visual realizada.

Fotografía 3. Vista de talud de corte en la vivienda visitada, se observan filtraciones.

- En caso de no existir restricciones y/o condicionamientos del uso del suelo, para el predio de la Calle 78 Bis A Sur No. 18R-43, en el barrio Naciones Unidas-Santa Rosa de la Localidad de Ciudad Bolívar, se recomienda al responsable y/o responsables del mismo, implementar adecuadas medidas de estabilización, protección y manejo de las aguas de escorrentía superficial y sub-superficial, en todos aquellos taludes de corte y/o relleno que hayan sido realizados para la adecuación del predio y posterior emplazamiento de la vivienda existente en el mismo.

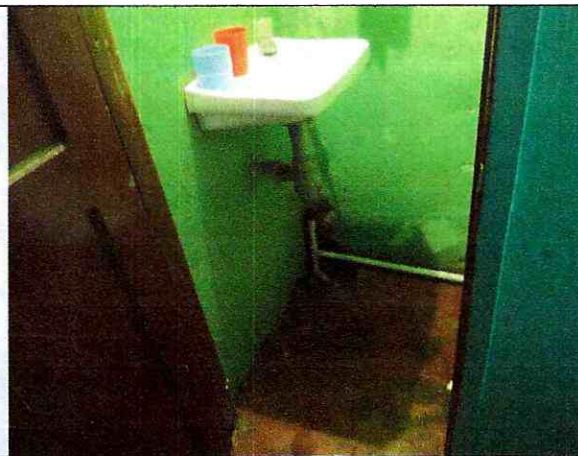
Fotografía 4. Vista interna de espacio interior de la vivienda visitada, se observa humedad en paredes.
