**DIAGNÓSTICO TÉCNICO – DI-11683**  
**SUBDIRECCIÓN DE ANÁLISIS DE RIESGOS Y EFECTOS DE CAMBIO CLIMÁTICO**  
**GRUPO ASISTENCIA TÉCNICA**  
**EVENTO SIRE 4926768**

<b>DIRECCIÓN:</b>	Diagonal 48 J Sur No. 9 – 14 Colegio Alfredo Iriarte Sede B	<b>COORDENADAS AREA INSPECCIONADA</b>	X1: 95723 Y1: 95979		
<b>BARRIO/SECTOR CATASTRAL:</b>	Mirador	<b>ÁREA DIRECTA AFECTADA:</b>	100 M2		
<b>UPZ:</b>	54 – Marruecos	<b>POBLACIÓN ATENDIDA:</b>	428		
<b>LOCALIDAD:</b>	18– Rafael Uribe Uribe.	<b>FAMILIAS - ADULTOS</b>	20	<b>MENORES</b>	408
<b>CHIP:</b>	AAA0009CTWF	<b>PREDIOS EVALUADOS</b>	1		
<b>AREA INSPECCIONADA</b>	500 M2	<b>DOCUMENTO REMISORIO</b>	CR – 30128

## DIAGNÓSTICO TÉCNICO

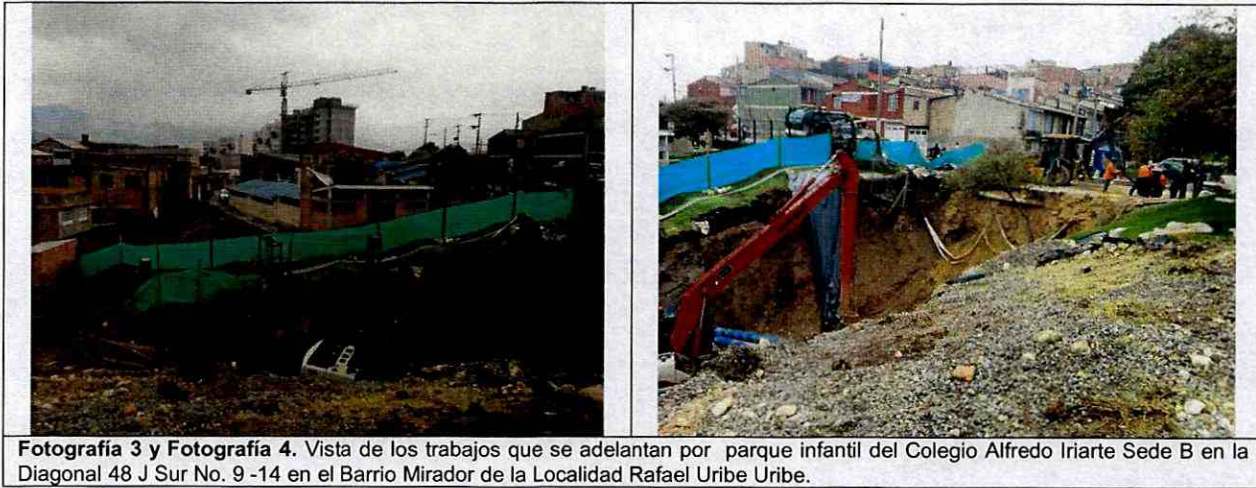
Este talud se está interviniendo en la actualidad por parte de la Empresa de Acueducto, Alcantarillado y Aseo de Bogotá, trabajos relacionados con el reemplazo de tuberías de aguas lluvias y residuales en el sector de la Calle 48 I Sur con Carrera 9 BIS, quienes afectaron el cerramiento perimetral del Colegio y parte del mobiliario recreativo, y su terreno de soporte. Se evidencian algunos desprendimientos de material superficial, sin embargo se considera que es una falla local del terreno que no tiene carácter retrogresivo. (Ver Fotografías 2 a 4).

En la batería de baños que se encuentra junto al parque infantil se evidencian fisuras en muros perimetrales así como humedades, pero no es posible precisar que éstas hayan sido causadas por los trabajos que se adelantan en el predio aledaño. No se identifican patologías estructurales tales como grietas, hundimientos o asentamientos en la estructura que puedan indicar un compromiso en su estabilidad global y/o funcionalidad. (Ver Fotografías 3 y 4).

Fotografía 3 y Fotografía 4. Vista de los trabajos que se adelantan por parque infantil del Colegio Alfredo Iriarte Sede B en la Diagonal 48 J Sur No. 9 -14 en el Barrio Mirador de la Localidad Rafael Uribe Uribe.

- A la Secretaría de Educación y responsables del Colegio Alfredo Iriarte Sede B en el Barrio Mirador de la Localidad Rafael Uribe Uribe mantener la restricción de uso del parque infantil ubicado en la parte posterior del Colegio Alfredo Iriarte Sede B ubicado en la Diagonal 48 J Sur No. 9 -14 en el Barrio Mirador de la Localidad Rafael Uribe Uribe.
- De igual manera hacer un seguimiento permanente de las condiciones de estabilidad de las edificaciones y del terreno con el propósito de desarrollar intervenciones oportunas que impidan la manifestación de situaciones que generen condiciones de riesgo en la infraestructura pública y privada del sector.
