DIAGNÓSTICO TÉCNICO – DI No. 11684
SUBDIRECCIÓN DE ANÁLISIS DE RIESGOS Y EFECTOS DE CAMBIO CLIMÁTICO
GRUPO ASISTENCIA TÉCNICA
EVENTO SIRE No. 4913750

DIRECCIÓN:	Diagonal 40 No. 6-10 Este. Diagonal 40 No. 6-04 Este.	COORDENADAS AREA INSPECCIONADA	(A) X: 102337.59 Y: 103350.05 (B) X: 102345.00 Y: 103329.15 (C) X: 102327.40 Y: 103323.19 (D) X: 102322.51 Y: 103339.60
BARRIO:	El Paraiso.	ÁREA DIRECTA AFECTADA:	200 m ² aprox.
UPZ:	90 - Pardo Rubio.	POBLACIÓN ATENDIDA:	7
LOCALIDAD:	2 – Chapinero.	FAMILIAS 1 ADULTOS 5 MENORES 2	
CHIP:	AAA0088CJFZ AAA0088CJHK	PREDIOS EVALUADOS	1
AREA INSPECCIONADA	300 m ² aprox.	DOCUMENTO REMISORIO	CR-30129.

Movimiento en masa / Deslizamiento Local.

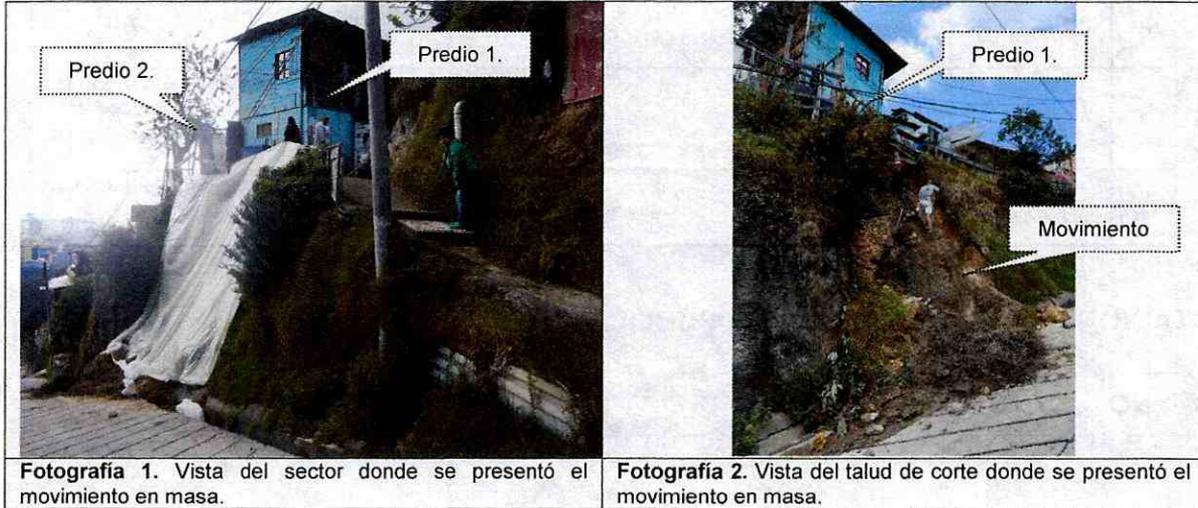
Frente al predio P1 y contiguo a la vía de la Diagonal 40, el talud de corte presenta un movimiento en masa de carácter local (ver fotografía 1 y 2), que involucra un volumen cercano a los 6 metros cúbicos, el cual se depositó en parte sobre la vía. El movimiento genera en la parte alta (corona), deformación en piso de la vivienda ubicada en P1, zona que también sirve de acceso a la vivienda de P2 (ver fotografías 3 y 4).

Entre las posibles causas por la cuales se están presentando los desprendimientos de material en el talud evaluado se encuentra la carencia de medidas de protección y/o contención, sistemas para dar manejo a las aguas de escorrentía superficial y sub-superficial sumado posible fallas en la tubería de aguas negras en los predios evaluados; situación anterior que no es posible precisar con base en la inspección visual realizada.

Fotografía 1. Vista del sector donde se presentó el movimiento en masa.

Fotografía 2. Vista del talud de corte donde se presentó el movimiento en masa.

- A la Alcaldía Local de Chapinero, garantizar la restricción temporal y preventiva del andén y costado norte de la vía de la Diagonal 40 frente a las viviendas emplazadas en los predios de la referencia (P1: Diagonal 40 # 6-10 Este y P2: Diagonal 40 # 6-04 Este), en el barrio El Paraíso de la Localidad de Chapinero, hasta tanto se garanticen las condiciones de estabilidad del talud de corte afectado.

- A la Alcaldía Local de Chapinero y al Instituto de Desarrollo Urbano-IDU, desde sus respectivas competencias, coordinar el mantenimiento del tramo vial e implementar adecuadas medidas de contención, protección sobre los taludes existentes en la zona de la Diagonal 40, frente a los predios (P1: Diagonal 40 # 6-10 Este y P2: Diagonal 40 # 6-04 Este), en el barrio El Paraíso de la Localidad de Chapinero. Dichas medidas deben contemplar obras para el adecuado manejo de las aguas de escorrentía superficial y sub-superficial.

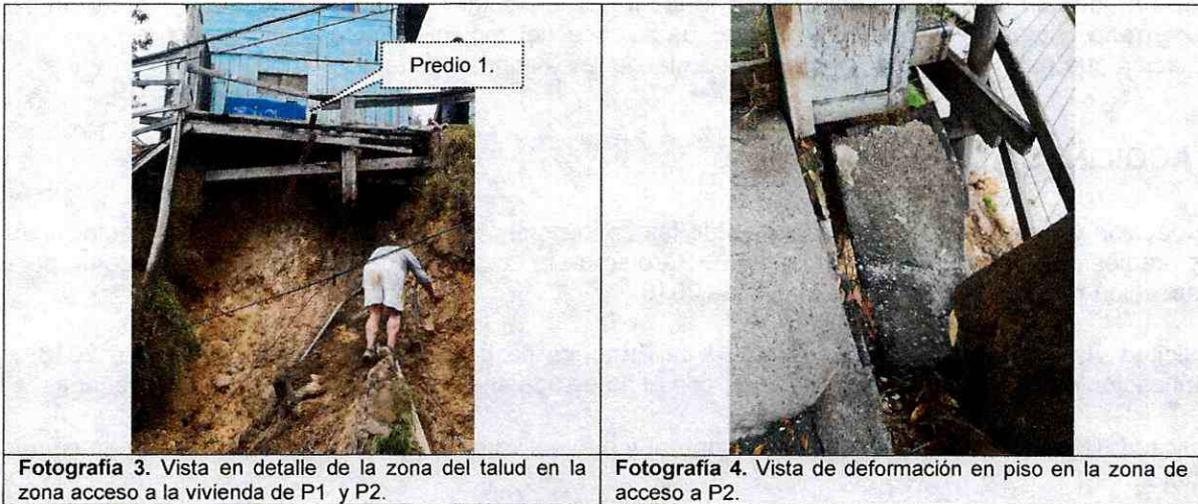
El movimiento genera deformaciones leves en la vivienda de madera del predio P1 y deforma único corredor de acceso al predio P2. Se identifica que el medidor de gas del predio P1 se ubica en el escarpe principal del movimiento en masa.

Fotografía 3. Vista en detalle de la zona del talud en la zona acceso a la vivienda de P1 y P2.

Fotografía 4. Vista de deformación en piso en la zona de acceso a P2.

- Al responsable y/o responsables de las viviendas emplazadas en los predios de la referencia (P1: Diagonal 40 # 6-10 Este y P2: Diagonal 40 # 6-04 Este), en el barrio El Paraíso de la Localidad de Chapinero, acatar la recomendación de evacuación temporal y preventiva, hasta tanto se garanticen las condiciones de estabilidad del talud de corte afectado y se garantice la estabilidad de las viviendas.
