DIAGNÓSTICO TÉCNICO – DI No. 11688
SUBDIRECCIÓN DE ANÁLISIS DE RIESGOS Y EFECTOS DE CAMBIO CLIMÁTICO
GRUPO ASISTENCIA TÉCNICA
EVENTO SIRE No. 4976136

DIRECCIÓN:	Calle 58 A Sur # 12 A-25.	COORDENADAS	X: 94151.03		
SECTOR CATASTRAL:	Tunjuelito.	ÁREA INSPECCIONADA	Y: 95972.95		
UPZ:	62 - Tunjuelo.	ÁREA DIRECTA AFECTADA:	100 m ² aprox.		
LOCALIDAD:	6 – Tunjuelito.	POBLACIÓN ATENDIDA:	50		
CHIP:	AAA0021UOLF	FAMILIAS	0	ADULTOS	0
AREA INSPECCIONADA	200 m ² aprox.	PREDIOS EVALUADOS	50	MENORES	0
		DOCUMENTO REMISORIO	1		
				CR-30134.

Estructural/ Desprendimiento de cielo raso.

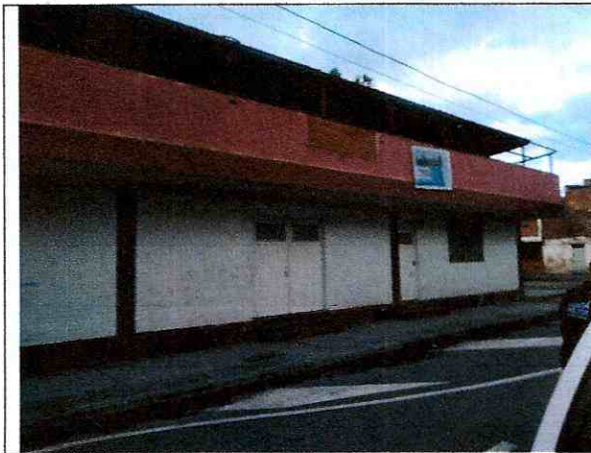
Fotografía 1. Vista de la fachada del salón comunal visitado.

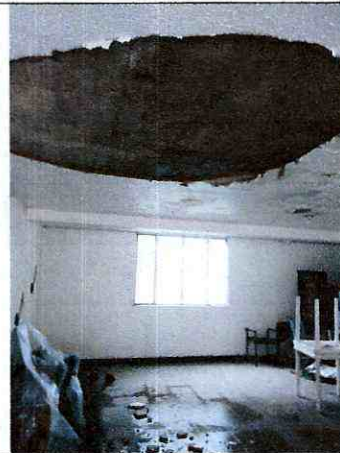
Se presentó un desprendimiento del recubrimiento (“pañete de cielo raso”), en la zona de la oficina de la Junta de Acción comunal, afectando un área aproximada de 6 m2 (ver fotografía 2). Adicionalmente se identifica que

Fotografía 2. Vista de espacio interior (Oficina JAC), donde se presentó desprendimiento de cielo raso.

- Al responsable y/o responsables del edificio ubicado en el predio de la referencia (Salón Comunal), acatar la recomendación de restricción temporal y preventiva de los espacios de oficina y Salón Comunal, hasta tanto se garanticen las condiciones de estabilidad y funcionalidad del mismo.

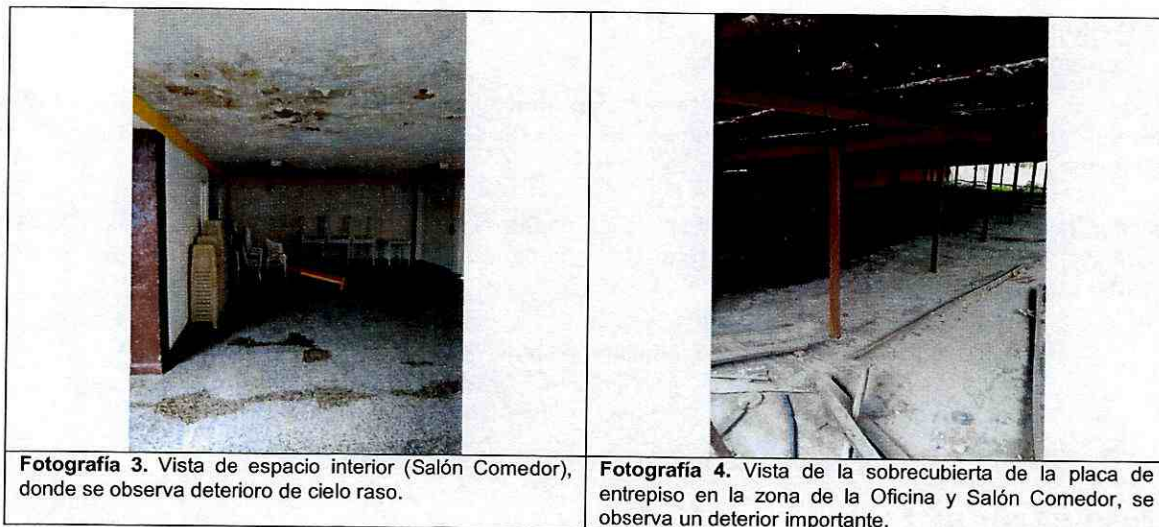
el espacio del salón comedor presenta un deterioro importante por filtraciones en el cielo raso y placa de entrepiso (ver fotografía 3).

En la zona de la oficina de la Junta y del salón comedor, la placa de entrepiso (cubierta), cuenta con una sobrecubierta liviana, la cual presenta un alto deterioro por corrosión y ruptura de tejas, situación que ha generado la presencia de filtraciones que se han transmitido a la placa y cielos rasos en estos espacios (ver fotografía 4).
