<b>ALCALDÍA MAYOR DE BOGOTÁ D.C.</b> AMBIENTE <small>Instituto Distrital de Gestión de Riesgos y Cambio Climático</small>	<h1>DIAGNÓSTICO TÉCNICO</h1>	Código:	GAR- FT - 03
		Versión:	04
		Fecha de Revisión:	20/04/2018

**DIAGNÓSTICO TÉCNICO – DI-11689**  
**SUBDIRECCIÓN DE ANÁLISIS DE RIESGOS Y EFECTOS DE CAMBIO CLIMÁTICO**  
**GRUPO ASISTENCIA TÉCNICA**  
**EVENTO SIRE 4926969**

<b>DIRECCIÓN:</b>	Calle 31 No. 4 – 28	<b>COORDENADAS AREA INSPECCIONADA</b>		X1: 101400 Y1: 102244			
<b>BARRIO/SECTOR CATASTRAL:</b>	La Perseverancia	<b>ÁREA DIRECTA AFECTADA:</b>		100 M2			
<b>UPZ:</b>	92 – La Macarena	<b>POBLACIÓN ATENDIDA:</b>		2			
<b>LOCALIDAD:</b>	3 – Santa Fé	<b>FAMILIAS</b>	1	<b>ADULTOS</b>	2	<b>MENORES</b>	0
<b>CHIP:</b>	AAA0087HENN	<b>PREDIOS EVALUADOS</b>		1			
<b>AREA INSPECCIONADA</b>	100 M2	<b>DOCUMENTO REMISORIO</b>		CR – 30135

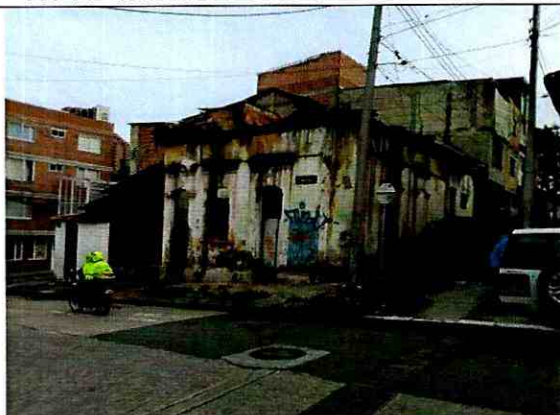
En el predio evaluado se emplaza una vivienda con vetustez mayor a cien (100) años, de dos (2) niveles en altura, construida en sistema estructural de muros de carga en mampostería simple de muros de adobe combinado con muros de ladrillo tolete, cubierta en tejas de zinc y de barro, sobre soportería de madera (Ver Fotografía 1).

**Fotografía 1.** Vista de la fachada del predio de la Calle 31 No. 4 - 28 en el Sector Catastral La Perseverancia de la Localidad de Santa Fé.

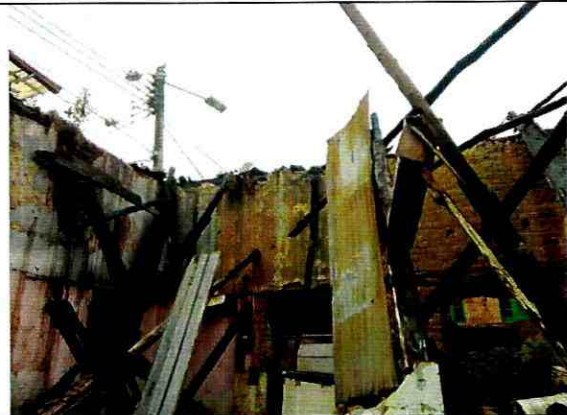
Se evidencia un avance en los daños descritos en el CAR – 2565. En el momento de la visita se evidencia que la vivienda no cuenta con zona de cocina ni baño; igualmente se evidencia el colapso del 90% de la cubierta de la vivienda (incluida soportería en madera), material que impactó al interior de la misma. Además de los daños severos de la cubierta y la ausencia de los espacios vitales mencionados, se evidencia la posibilidad de colapso de los muros perimetrales de la vivienda dado el agrietamiento observado en estos. Se evidencia posibilidad de caída de elementos sobre el sendero peatonal ubicado frente al predio evaluado. (Ver Fotografía 2).

Falta de mantenimiento

**Fotografía 2.** Vista de al interior del predio de la Calle 31 No. 4 - 28 en el Sector Catastral La Perseverancia de la Localidad de Santa Fé.

- A los responsables del predio de la Calle 31 No. 4 – 28 en el Sector Catastral La Perseverancia de la Localidad de Santa Fé, acatar la recomendación de evacuación y temporal y preventiva de la edificación.

Se mantienen las recomendaciones del Concepto Técnico de Amenaza Ruina CAR-2565: “Se recomienda a los responsables del inmueble desarrollar las siguientes actividades: proveer medidas de seguridad en el área de influencia de la edificación y realizar la demolición de la edificación”.

- A la Alcaldía local de Santa Fé acatar la recomendación de restricción temporal de uso del sendero peatonal ubicado frente a la vivienda de la Calle 31 No. 4 – 28 en el Sector Catastral La Perseverancia de la Localidad de Santa Fé, hasta tanto se garanticen las condiciones de seguridad y funcionalidad para los transeúntes.
