DIAGNÓSTICO TÉCNICO – DI No. 11692
SUBDIRECCIÓN DE ANÁLISIS DE RIESGOS Y EFECTOS DE CAMBIO CLIMÁTICO
GRUPO ASISTENCIA TÉCNICA
EVENTO SIRE No. 4957320

DIRECCIÓN:	Calle 142 # 13-33.	COORDENADAS	X: 104193.11
SECTOR CATASTRAL:	Los Cedritos.	ÁREA INSPECCIONADA	Y: 113991.99
UPZ:	13 - Los Cedros.	ÁREA DIRECTA AFECTADA:	100 m ² aprox.
LOCALIDAD:	1 – Usaquén.	POBLACIÓN ATENDIDA:	200 Aprox.
CHIP:	AAA00222OYMS	FAMILIAS S-I	S-I
AREA INSPECCIONADA	100 m ² aprox.	ADULTOS	S-I
		MENORES	S-I
		PREDIOS EVALUADOS	1
		DOCUMENTO REMISORIO	CR-30138.

Estructural/ Fractura de muro no estructural.

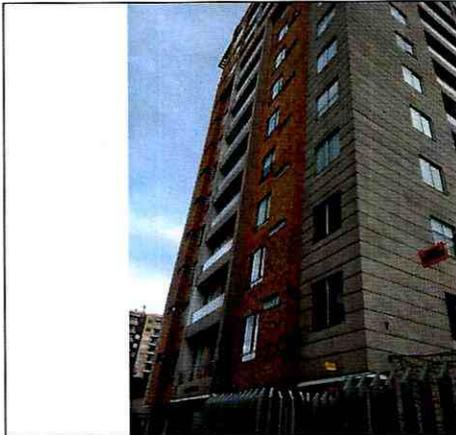
En el predio de la referencia se ubica un edificio residencial de 14 niveles en altura, con posible sistema estructural en pórticos de concreto reforzado, placa de entrepiso aligerada en concreto y muros divisorios y de fachada en mampostería de arcilla cocida. La edificación presenta regularidad geométrica en planta y altura (ver fotografías 1 y 4).

Fotografía 1. Vista de la fachada del edificio visitado.

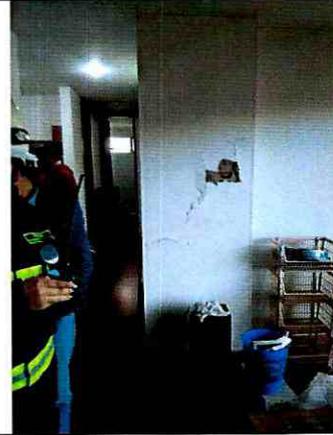
En el apartamento 704 se identifica un muro divisorio no estructural que conforma arquitectónicamente un espacio del closet, donde se presentan múltiples grietas (ver fotografías 2 Y 3), este daño es puntual y solo se identifica en esta zona del apartamento, el resto de muros presentan un buen estado de conservación.

Posiblemente los daños puntuales observados en muro no estructural del apartamento 704, se debieron a una liberación de esfuerzos en este sector del apartamento, cuyas causas se desconocen y escapan del alcance del presente documento.

Fotografía 2. Vista de espacio interior del Apartamento 704, se observa la presencia de grietas en muro no estructural.

- De no retirar de manera controlada los elementos no estructurales dañados (muro divisorio) y ante un aumento de los daños que presenta se pueden generar desprendimientos de los mampuestos que lo conforman.

- Al responsable y/o responsables del apartamento 704 y/o del edificio ubicado en el predio de la referencia, para identificar la causa y las acciones a implementar en el apartamento 704, donde se identifica daño en muro no estructural, es necesario adelantar estudios detallados de patología estructural. Las acciones a implementar se deben desarrollar garantizando que se cumplan los requerimientos establecidos en el Decreto No. 926 del 19 de marzo de 2010 y el Decreto No. 340 del 13 Febrero de 2012, Reglamento Colombiano de Construcción Sismo Resistente NSR-10 de acuerdo con la normatividad vigente, con el ánimo de garantizar durante la vida útil las condiciones más adecuadas para su uso.

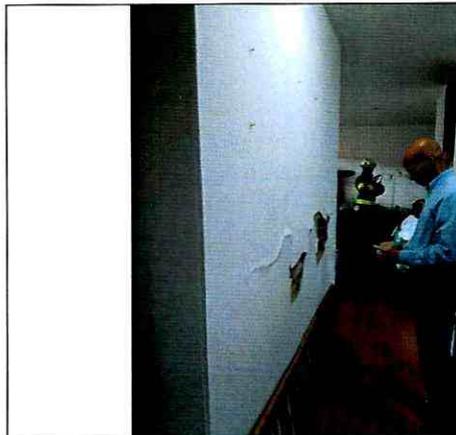
Fotografía 3. Vista de espacio interior del Apartamento 704, se observa la presencia de grietas en muro no estructural.

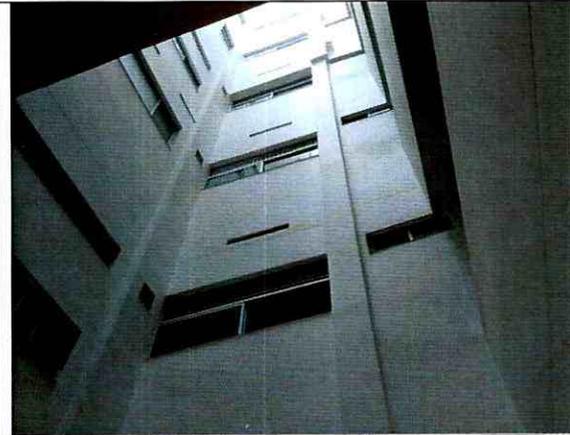
Fotografía 4. Vista de muro perimetral del apartamento 704, en zona de vano, se observa un buen estado de conservación.

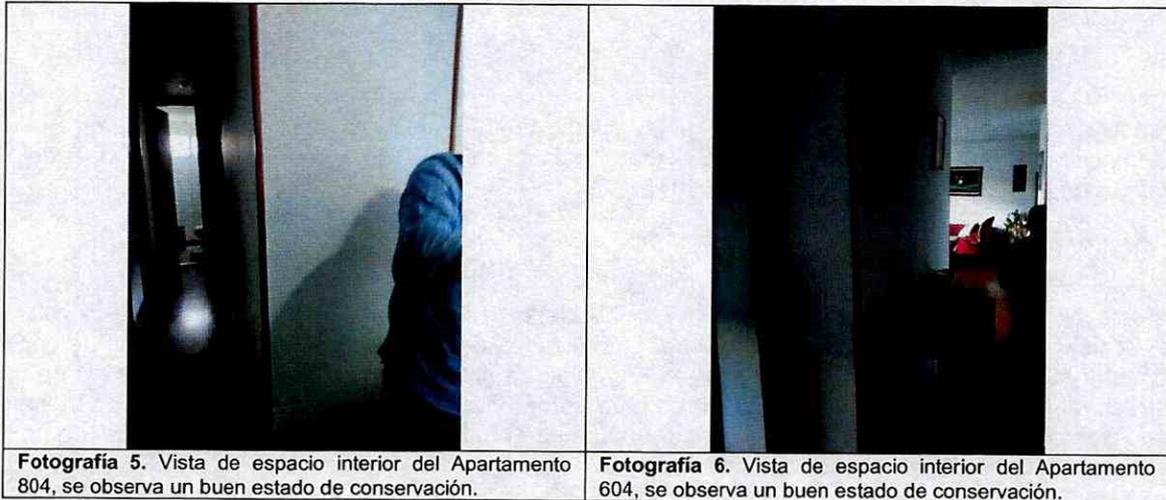
Se realiza verificación a los apartamentos ubicados por arriba y abajo del apartamento 704, que corresponden a los apartamentos 804 y 604, identificando que estos presentan un buen estado de conservación, no presentan ningún tipo de daño en elementos estructurales o no estructurales (ver fotografías 5 y 6).
