DIAGNÓSTICO TÉCNICO

DIAGNÓSTICO TÉCNICO – DI No. 11693
SUBDIRECCIÓN DE ANÁLISIS DE RIESGOS Y EFECTOS DE CAMBIO CLIMÁTICO
GRUPO ASISTENCIA TÉCNICA
EVENTO SIRE No. 4914985

DIRECCIÓN:	Carrera 22 Este # 11-19 Sur. Calle 11 Sur No. 21 C-13 Este.	COORDENADAS AREA INSPECCIONADA	(A) X: 100820.34 Y: 96901.41 (B) X: 100839.26 Y: 96892.94 (C) X: 100827.75 Y: 96872.70 (D) X: 100810.03 Y: 96880.24
BARRIO:	Manila.	ÁREA DIRECTA AFECTADA:	200 m ² aprox.
UPZ:	32 - San Blas.	POBLACIÓN ATENDIDA:	10 Aprox.
LOCALIDAD:	4 – San Cristóbal.	FAMILIAS	S-I
CHIP:	AAA0000MEDM AAA0000MECX	ADULTOS	S-I
AREA INSPECCIONADA	400 m ² aprox.	PREDIOS EVALUADOS	2
		DOCUMENTO REMISORIO	CR-30139.

Movimiento en masa / Asentamiento diferencial.

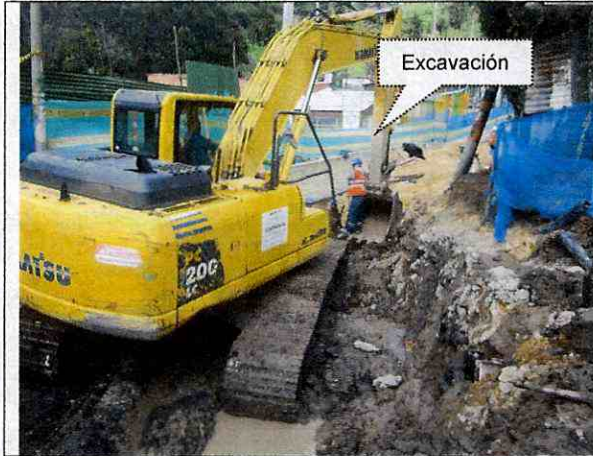
Con base en la inspección visual realizada no es posible precisar que los daños evidenciados en P1 y P2, estén asociados de manera directa y exclusiva a las actividades de obra realizadas en el sector por la empresa de acueducto, no obstante estas actividades de excavación pueden estar induciendo deformaciones en el suelo de soporte de estas viviendas; situación anterior que no es posible precisar.

Fotografía 3. Vista de actividades de excavación próximas a P1 y P2 (imagen tomada el 26/Marzo/2018).

Tener en cuenta lo mencionado en la Resolución 600 de 2015 del IDIGER "Por la cual se adoptan Lineamientos Técnicos para la Reducción de Riesgos en Excavaciones en Bogotá, D.C.", la cual constituye una guía para el análisis específico de riesgos por excavaciones, con el fin de contribuir en la prevención, control y transferencia de los riesgos propios de las actividades de excavaciones, que pueden generar afectaciones a personas, construcciones e infraestructuras localizadas en su área de influencia; con base en estos análisis se deben diseñar e implementar las medidas de reducción del riesgo y los planes de emergencia y contingencias que serán de su obligatorio cumplimiento, dentro de sus competencias sectoriales.

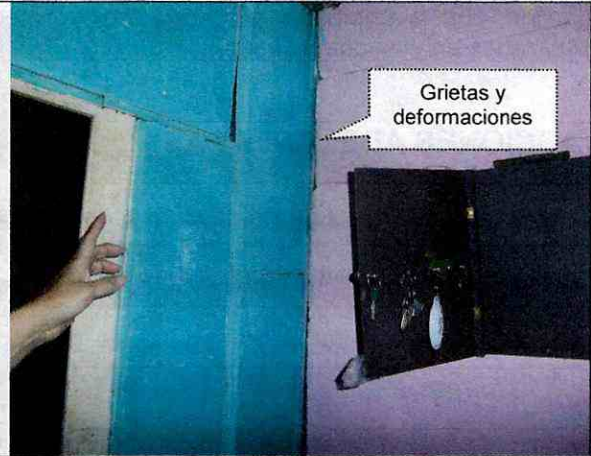
Fotografía 4. Vista interna de vivienda en P1, se observan grietas y deformaciones múltiples en paredes.

No.	DIRECCIÓN	RESPONSABLE (DATO TOMADO EN CAMPO)	TIPO DE CONSTRUCCIÓN	USO	Nº DE PISOS	Daños
1	Carrera 22 Este # 11-19 Sur	María Cristina Valenzuela	Casa	Residencial	1	Fuertes/ Grietas y Deformaciones en piso y paredes.
2	Calle 11 Sur # 21 C -13 Este	Sin datos	Casa	Residencial	1	Fuertes/ Grietas y Deformaciones en piso y paredes.

- La estabilidad y habitabilidad de las viviendas emplazadas en los predios P1 y P2, en el Barrio Manila de la Localidad de San Cristóbal, se encuentran comprometidas en la actualidad ante cargas normales de servicio, por los daños generalizados que presentan sus elementos estructurales y no estructurales.

- Al responsable y/o responsables de las viviendas emplazadas en los predios de la referencia (P1 y P2), en el barrio Manila de la Localidad de San Cristóbal, acatar la recomendación de evacuación temporal y preventiva, hasta tanto se garanticen las condiciones de estabilidad del terreno y se garantice la estabilidad de las viviendas.
